Tilstandsrapport

Enebolig

Rådyrvegen 5, 2211 KONGSVINGER

Rapportdato: 06.11.2024

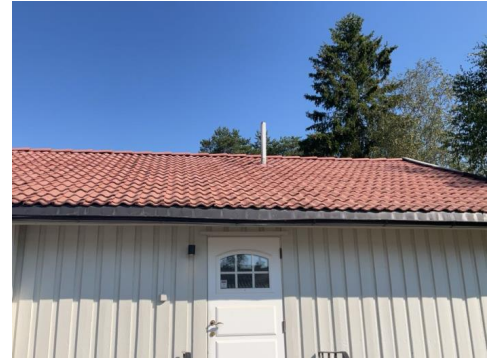
TG 2 Nedløp og beslag

Oppmalte metall/zink takrenner fra byggeåret. Heldekkende pipebeslag samt luftehatt i lakkert metall.

- Det er ikke krav om utbedring opp til dagens krav.

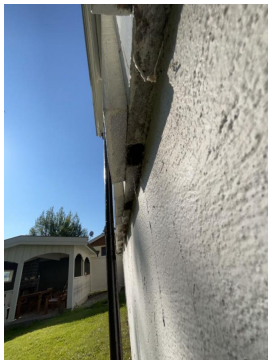
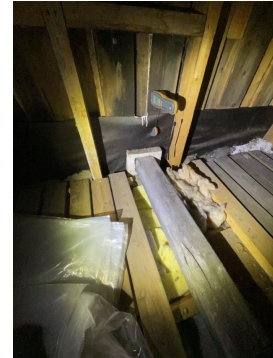
TG 2 Takkonstruksjon/Loft

Sprekk i luftekanal synes nederst til høyre

Ventiler i gavler, men mangelfulle luftespalter v/raft og noe sverte på taktro (tyder på kondens ved visse værforhold). Eternittkanaler (asbestholdig) for luftinger. Den fra vifte i bad har en mindre sprekk og det er litt sverte ved gavlgjennomføringen. Kloakklufting er uisolert. Litt skjolder ved pipe, men ikke målt fuktig befaringsdagen.

Eternitt/asbest er et uønsket materiale idag og påpekes være spesialavfall da det gir helseskadelig støv f.eks. ved riving. Kloakklufting anbefales isolert, men nokså vanlig uten for byggeår. Sverting av taktro tyder på noe begrenset ventilasjon evt. luftlekkasjer av inneluft opp på loft eller fra ventilasjonskanalen (på gavl). Dette er nokså vanlig for bygningstypen/byggeår, men ved et evt. takbytte vil det være naturlig å utbedre dette (spesielt er ventilasjon viktig å vurdere ved en evt. etterisolering av loft).

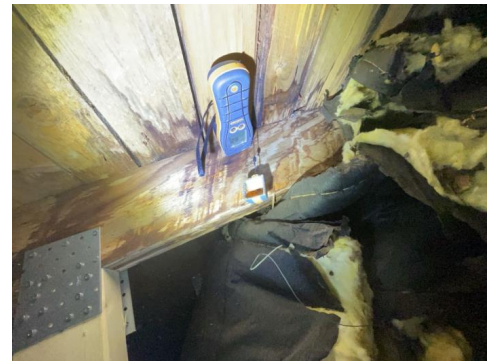
Skjolder ved pipeveksling

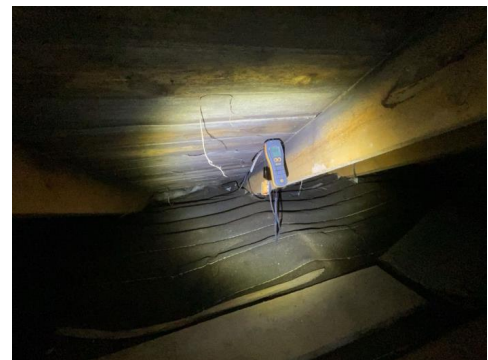
Ikke luftespalter ved raft-litt svertet taktro

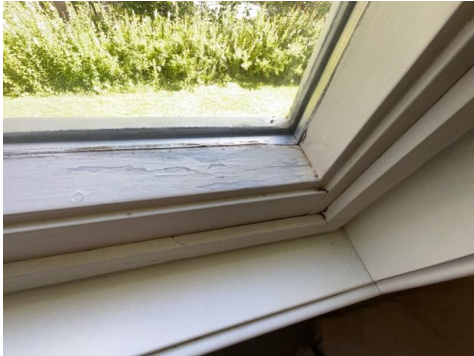
Kondens kan skyldes mindre god ventilasjon, men også utettheter/luftlekkasjer i ramme karm (Terrassedøren har ikke pakning i døren og sett mot stuevinduenes karm i samme rom har ikke disse symptom på flass)

Slitasje i karm eldre isolerglass

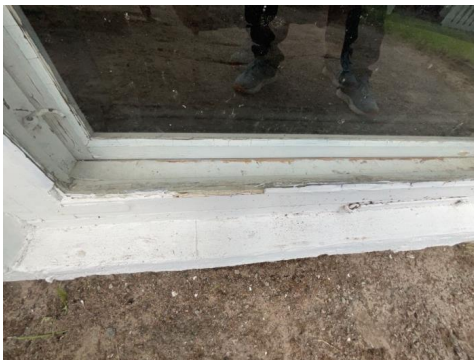
Løst kitt kjellervinduer

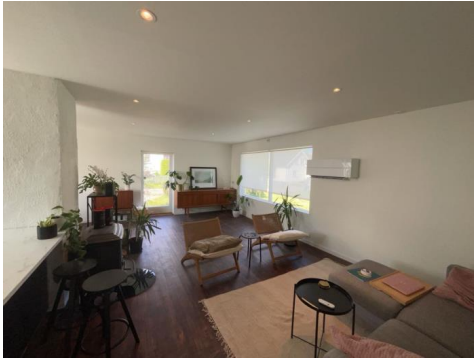
! TG 2 Etasjeskille/gulv mot grunn

- Målt høydeforskjell på mellom 10 - 20 mm innenfor en lengde på 2 meter. Tilstandsgrad 2 gis med bakgrunn i standardens krav til godkjente måleavvik.
- Målt høydeforskjell på over 15 mm gjennom hele rommet. Tilstandsgrad 2 gis med bakgrunn i standardens krav til godkjente måleavvik.

Kontrollmålt stue/kjøkken med inntill ca. 2cm høydeavvik i hele rommet. Noen lokale ujevnheter og litt oppsprekk (rustikt gulv). Kontrollmålt laminatgulv i entre med ca 2,1cm avvik (høyest mot stue og lavest utenfor kjellerdør). Stedvis knirk. Kjellergulvet er grovstøpt med litt helning, men i senere tid slettet m/avretningsmasse.

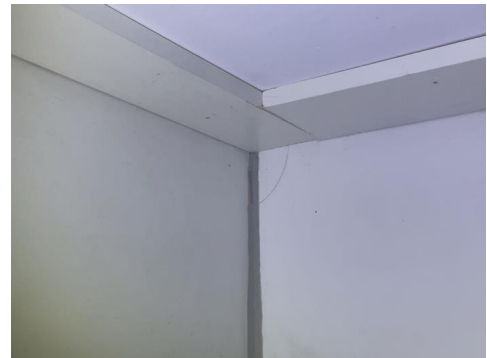
Sprekk i øvre flis mot tak i hjørne ved dusj. Igjenfugede hull etter tidl. utstyr i dusjhjørne (tidl. vært badekar). Baderomsplater er montert lavt mot gulvet (skal være 6-8cm sokkel iht. monteringsanvisning) og mangler fugen mot bunnlist i våtsonene (1m ut fra dusj og 0,5m ut fra servantinnredning er våtzone), endelisten mot dusj er heller ikke innfuguet/forseglet i endeved/mot flis). Vindu i våtsonen, men skjermet med kabinett. Små pløser i folie i takess over dusj ved downlight og skjøt.

Liten sprekk i flis

Vurdert fungerende med skjerming via lukket kabinett (mtp. vindu og løsninger) og badet må benyttes med dette.

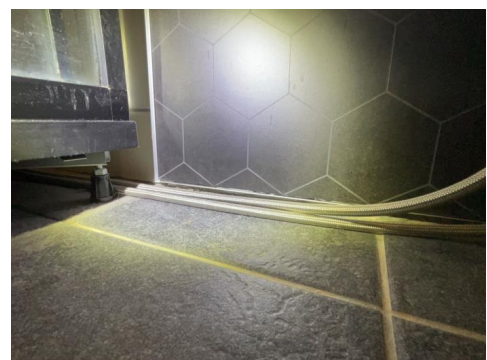
Ikke innfuguet endeved i våtzone (plater satt lavt mot gulv)

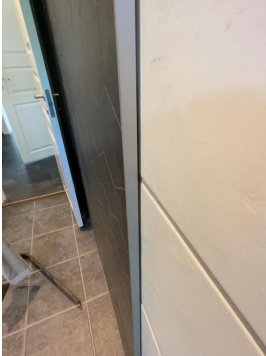
Utette overganger mellom flis/våtromsplate innenfor våtsone.

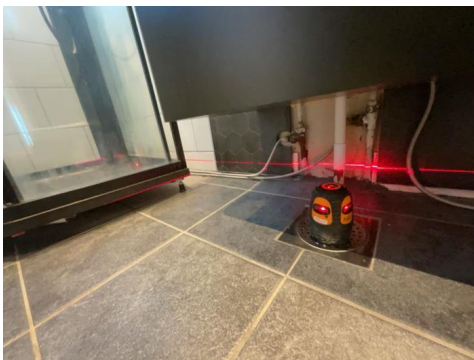
- Det er påvist avvik i fallforhold til sluk i forhold til krav i forskrift på byggetidspunktet.

Plassering av sluk tilsier kabinett må benyttes

Fungerer med lukket kabinett som har internfall og rørføring til avløp.

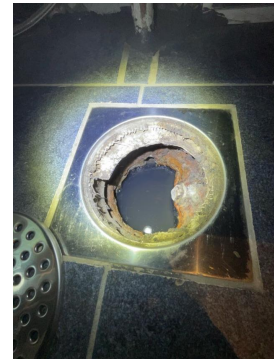
Ikke klemringløsninger el.l. på gamle støpjernsluk.

Det er satt et estimat for lokale utbedringer, men for TG1 må hele tettesjikt og sluk skiftes ut som tilsier et nytt bad. Imidlertid er badet vært fungerende med lukket kabinett og rørføring til avløp (badet belastning blir vesentlig begrenset med dette).

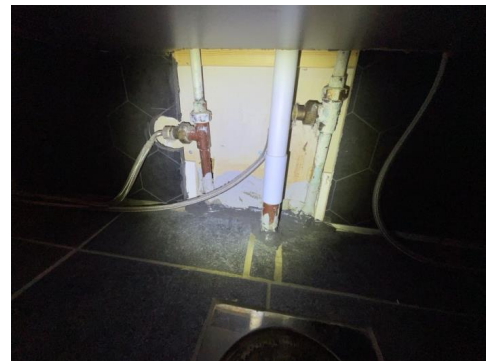
Utett åpen gipsplate under servant (våtsone)

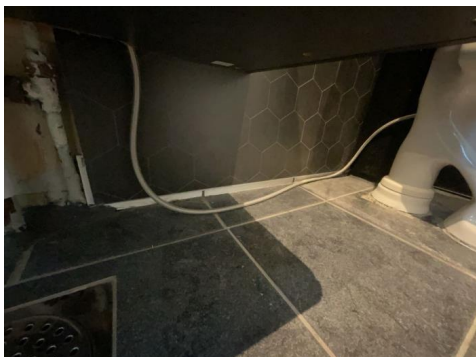
Gulvstående toalett. Dusjkabinett m/glassdører. Baderomsinnredning m/heldekkende servant, skuffer og speil. Fin stand, men påpeker det ikke er faste rør til toalett og kabinett, men lengre flexislanger.

Lengre flexislange til toalett

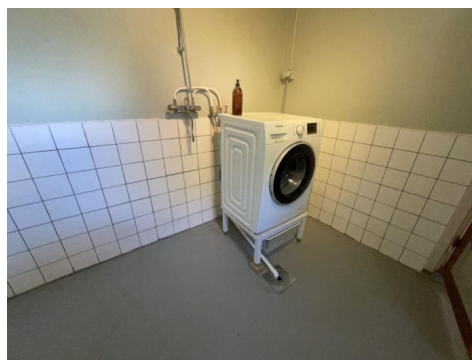
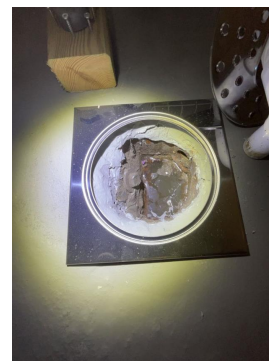
Rommet har ikke membran/tetteløsninger iht dagens krav og grunnforutsetning (tettethet) for et våtrom er derfor manglende. Likevel vanlig med slike «vaskekjellere» for byggeår og betong/murkonstruksjonene tar normalt ikke spesiell skade av den begrensede belastningen det gir. Det er ikke forsert avtrekk. Fliser har en del riss/sprekker i glassur. Godt fall, men slukristen er forhøyet ca. 1cm over gulvflaten.

Sluk- slukrist lagt over gulvet

Selv om rommet ikke oppfyller dagens krav til et våtrom, er det likevel fungerende med "lett bruk" som enkel vaskekjeller. Derfor ikke satt noen umiddelbar kostnad.

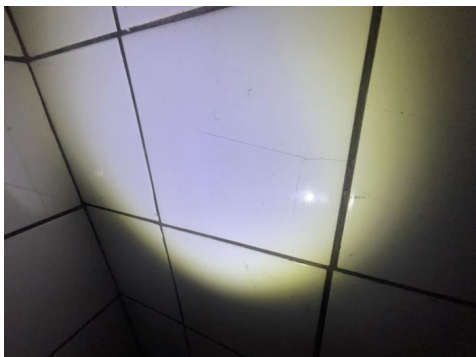
Riss i fliser

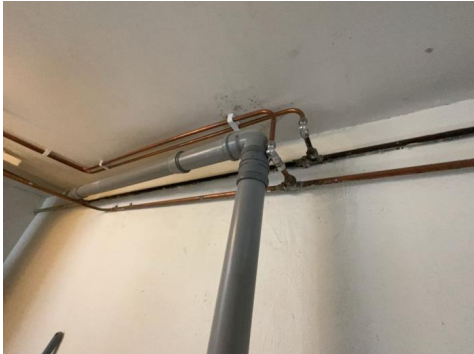
Nyere rør

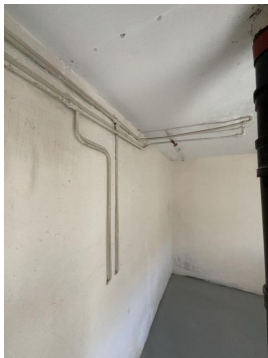
Eldre rør

- Det er ikke behov for utbedringstiltak siden anlegget fungerer i dag, men ut ifra alder kan skader plutselig oppstå på eldre anlegg.

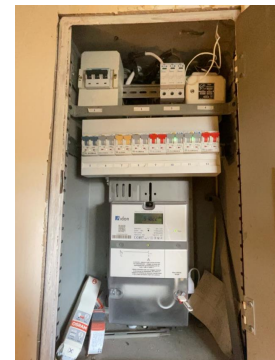
Sikringsskap med automatsikringer. Opplegg i 1.etg er opplyst utskiftet ifbm. oppussinger, mens det er orginalt/eldre i kjeller.
El-tilsyn utført 10.10.2022 med senere lukkede avvik- Fremvist rapport med lukkede avvik fra Elsikkerhet Norge AS fra 12.01.2023.
Fiber bredbånd.

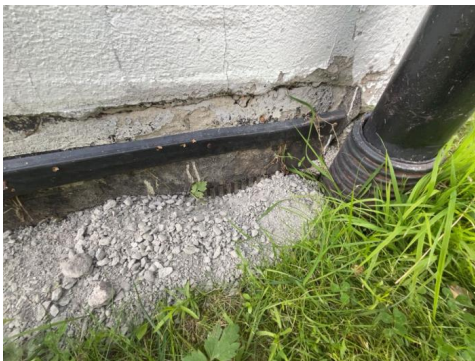
Dreneringen er gammel og symptom til fuktvandring som saltutslag i nedkant vegg/gulv. Tettesjikt er original smurt gudrong med unntak av gavl som er noe utbedret med fuktsperre, men denne har glidd noe ned fra topplisten.

Toppliste/original gudrong og "nyere" plast-fuktsperre som er glidd noe ned.

- Tiltak for redrenering rundt boligen kan ikke utelukkes.
- Overvåk tilstanden jevnlig. For å få tilstandsgrad 0 eller 1 må dreneringen skiftes ut, men tidspunktet for når dette er nødvendig er vanskelig å si noe om. Bruken av underetg/kjeller vil og være avgjørende.

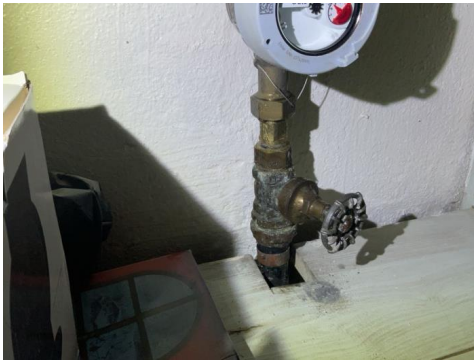
Gjelder rør som er over 25år. Det er en del fukt rundt vanninntaket i kjeller (trolig kondensering).

Fukt ved vanninntak

- Det er ikke behov for utbedringstiltak siden anlegget fungerer i dag, men ut ifra alder kan skader plutselig oppstå på eldre anlegg.
