# Tilstandsrapport

Enebolig

Neslevegen 2, 7340 OPPDAL

Oppdragsnr.: 11741-1497

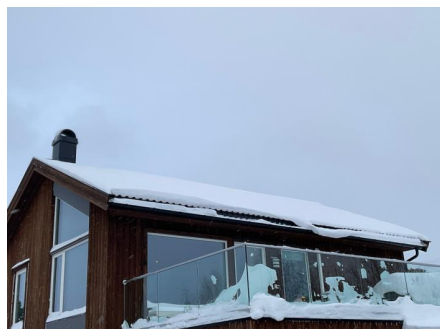
### TG 1 Nedløp og beslag

Nedløp og beslag er i metall. Ut over frostspreng i ett taknedløp ble det ikke registrert vesentlige avvik. Det anbefales utskifting av nedløp med frostspreng.

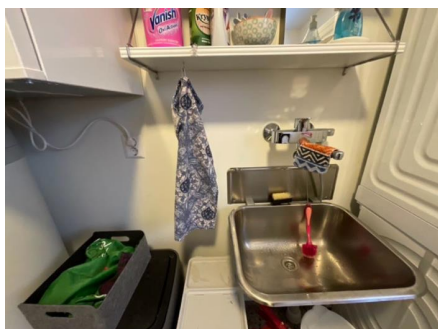
## TG 1 Overflater Gulv

Gulvet er flislagt og har elektriske varmekabler. Det ble målt ca 25mm fall mot sluk fra gulv ved dør. Gulvet fremstår med normalt fall og uten skader.

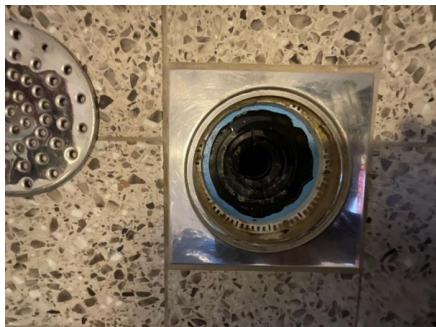
### TG1 Sanitærutstyr og innredning

Rommet har servant, veggmontert toalett og opplegg for vaskemaskin. Bereder, sikringsskap og ventilasjonsagregat er også plassert i rommet. Utstyr i rommet fremstår med normal funksjon.

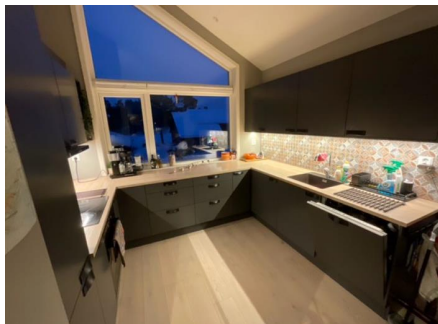
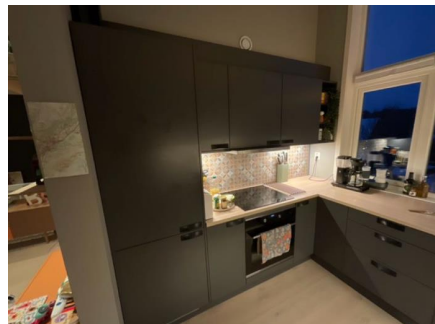
### TG1 Avtrekk

Det er kjøkkenventilator med avtrekk ut. Avtrekk har normal funksjon.

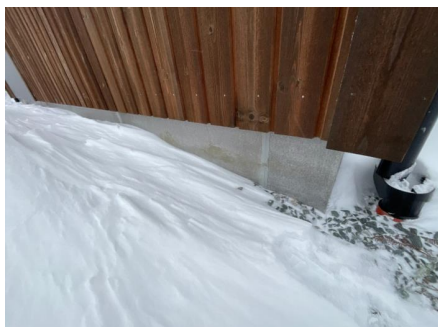
### TG IU Terrengforhold

Tomten var snødekt på befaringsdagen og er derfor ikke videre vurdert. Eiendommen ligger ikke innenfor ras eller flomutsatt område.
