# Tilstandsrapport

Enebolig

Vestsivegen 223, 2406 ELVERUM

Befaringsdato: 20.08.2025

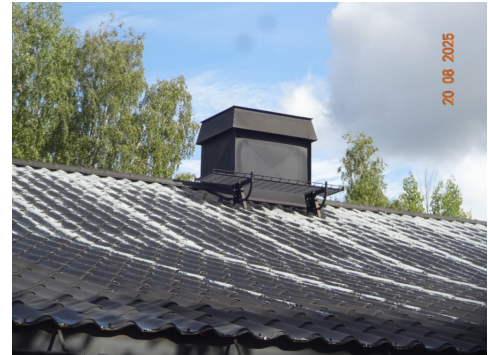
### ! TG 3 Nedløp og beslag

Helbeslått pipetopp.  
Beslåtte luftehatter for avtrekkskanaler.  
Lakkerte ståltakrenner og nedløp.  
Feieplattform.  
Takstige.  
Isbordbeslag.  
Beslag i gradrenner.  
Vannbrettbeslag på vinduer.

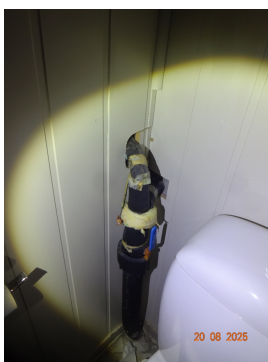
## TG 2 Avløpsrør

Avløpsledninger av PVC (plastrør).  
Kloakk antatt luftet over tak.

- Det er ikke behov for utbedringstiltak siden anlegget fungerer i dag, men ut ifra alder kan skader plutselig oppstå på eldre anlegg.

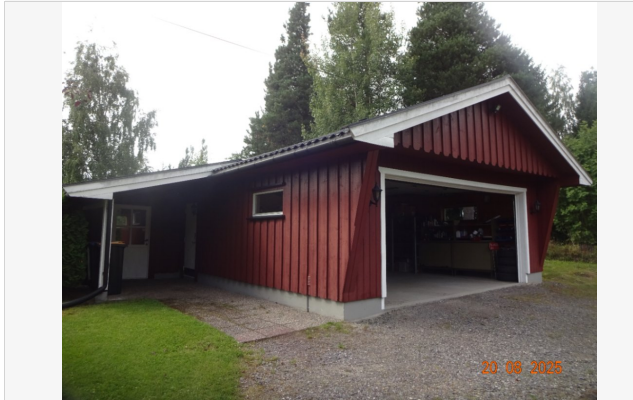
## Garasje

Påvist riss/sprekker/avskalinger i gulv.

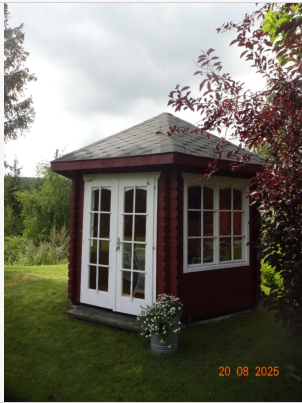
## Lysthus

Det er påvist fuktskjolder i innvendig hjørne. Ved bruk av fuktmåler ble det ikke registrert unormale verdier.
