Vestsivegen 223, 2406 ELVERUM

**Idyllisk og solrik eiendom med usjenert beliggenhet rett ved Glomma! Innholdsrik enebolig, garasje på 67m<sup>2</sup> og lysthus.**

Befaringsdato: 20.08.2025

## ENEBOLIG

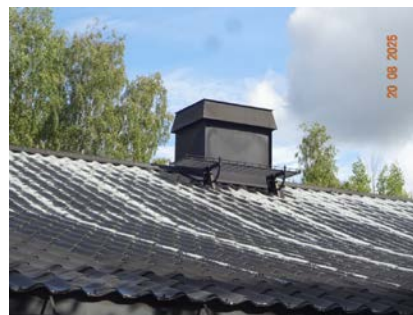
### ! TG 3 Nedløp og beslag

Helbeslått pipetopp.
