# Tilstandsrapport

4-ROMS LEILIGHET MED TO BALKONGER

Frysjavaen 42 D, 0884 OSLO

Befaringsdato: 03.09.2025

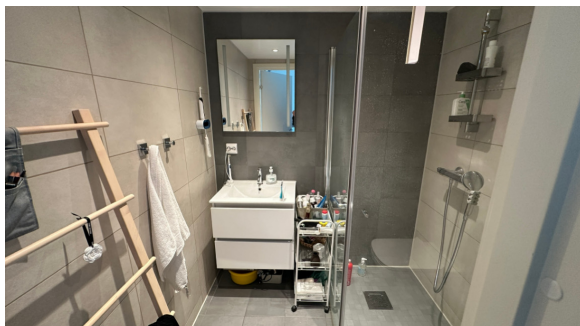
## 5.ETASJE > BAD 2

- Det er avvik:
- Fallforholdene utenfor dusjsonen tilfredsstiller ikke fullt ut minimumskravet til fall i henhold til TEK17, da det ikke er en oppkant med tettesjikt på 15 mm ved terskel som.

Konsekvensen av dagens fallforhold og oppkant kan være at lekkasjevann renner ut av rommet.

- Tiltak:
- Bygningsdelen fungerer ellers som tiltenkt. Utbedring vurderes som aktuelt ved eventuell fremtidig modernisering. Lokal utbedring kan lukke avviket.
