# Tilstandsrapport

Fritidsbolig

Håmmårgrenda 16, 7340 OPPDAL

Befaringsdato: 16.09.2024

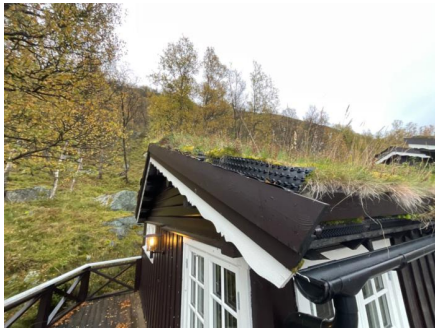
## TE 2 Veggkonstruksjon

Veggene i eldste del av hytta har bindingsverkskonstruksjon fra byggeår med tømmer i røster. Fasade har stående bordkledning.

Det er begrenset lufting i nedre kant bak panel. Det bemerkes også stedvis noe sprekk i nedre kant av panelet ved øvre side av hytta.

Etablering av bedre lufting må gjøres i forbindelse med fremtidig utskifting av kledningen, eller om det skulle oppstå behov som endringer i overflaten. Observasjoner anbefales.

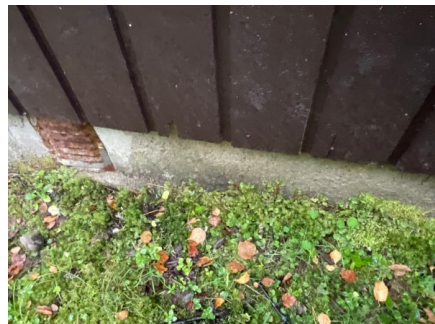
## TG1 Veggkonstruksjon - tilbygg

Veggene i tilbygg har bindingsverkskonstruksjon fra 2010. Fasade har stående bordkledning. Utvendig kledning fremstår i god stand.

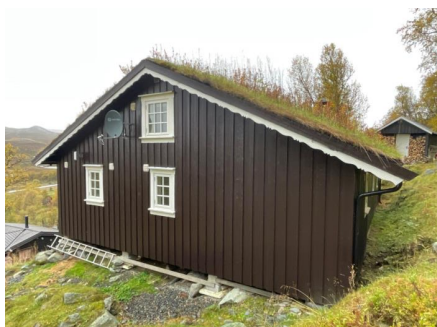
## TG1 Takkonstruksjon/Loft

Det er åstakkonstruksjon med panelte skråhimlinger i eldste del av hytta. I forbindelse med etablering av ny taktekking i 2020 ble det opplekket over eksisterende tak for å oppnå tilstrekkelig lufting. I tilbygg er det sperrekonstruksjon med panelte skråhimlinger og lufting ved raft. Det bble ikke registrert tegn til skader på befaringsdagen. Sprekk i takåser er kun av visuell betydning. Snømåking anbefales ved store snøfall, da takåsene ikke er av samme dimensjon som dagens krav.

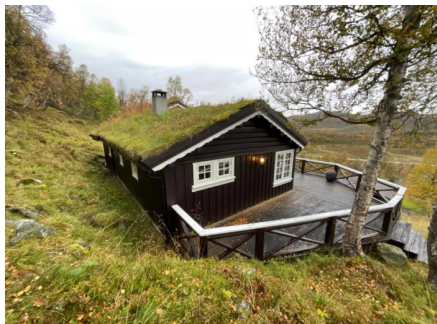
## TG 2 Utvendige vann- og avløpsledninger

Utvendige avløpsrør er av plast og er fra ca 2000. Det er etablert septiktank og slamavskiller. Utvendige vannledninger er av plast (PEL) og er fra ca 2000. Det er privat grunnboret brønn fra ca 2000.

Septiktanken og slamavskilleren er av glassfiber og er fra ca 2000. Det er ikke opplyst om avvik i forbindelse med septiktank/slamavskiller.

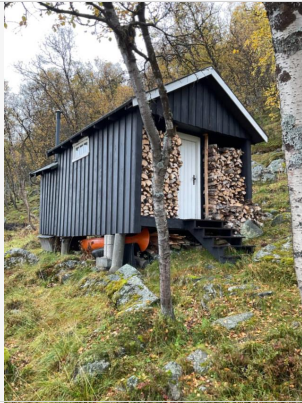
## Uthus

Uthuset er oppført i en etasje over punktfundamenter. Veggkonstruksjonen er i bindingsverk og er utvendig kledd med stående panel. Taket har saltaksform og er tekket med papp. Gulvkonstruksjonen er i tre. Bygningen er uisolert men har innlagt strøm. Bygningen har skjevheter og er ut over dette ikke tilstandsvurdert.

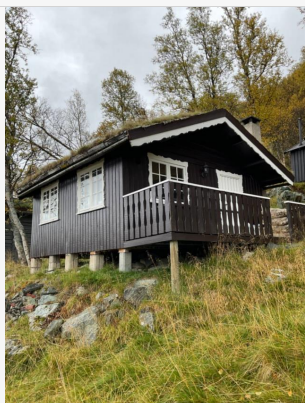
## Anneks

Annekset er oppført i en etasje over punktfundamenter. Veggkonstruksjonen er i bindingsverk med utvendig stående panel samt tømmer i røster. Taket har saltaksform og er tekket med torv. Gulvkonstruksjonen er i tre og vinduer med koblet glass. Innvendige gulv er tregulv og vegger er med panel. Innvendig tak er skråtak med synlige takåser og panel. Det er innlagt strøm samt etablert vedovn.

Det registreres fuktskjold i taktro i stue uten at det ble indikert fukt på befaringsdagen. Det bemerkes også noen skjevheter. Observasjoner anbefales. Bygningen er ut over dette ikke tilstandsvurdert.
