# Tilstandsrapport

Fritidsbolig

Håmmårgrenda 16, 7340 OPPDAL

Befaringsdato: 27.08.2025

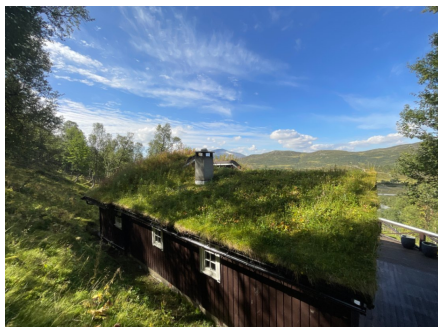
### TG 2 Nedløp og beslag

Nedløp og beslag er i metall og delvis fra byggeår og delvis fra 2010. Det ble foretatt bortledning av takvann fra ett nedløp på baksiden av hytta i 2025.

- Det er ikke tilfredsstillende bortledning av vann fra taknedløp ved grunnmur.
- Det er påvist avvik i beslagløsninger.

Det registreres frostspreng i ett taknedløp samt nedbøy i en takrenne og lekkasje i en takrenneskjøt. Det er ikke montert takstige, noe som er et krav også på torvtak. Det mangler isbord/beslag over vindskibord.

Det anbefales utskifting av takrenne med nedbøy samt nedløp med frostspreng. Takstige må etableres for å oppfylle krav. Det anbefales etablering av isbord/beslag over vindskibord for lengre levetid på vindskibord.

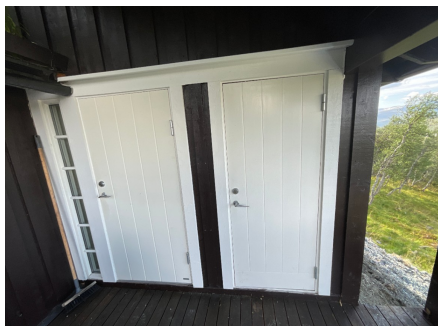
## Balkonger, terrasser og rom under balkonger

Det er etablert en terrasse mot nord og vest med tilkomst via trapp fra terreng. Terrassen er oppført i tre over punktfundamenter og det opplyses at terrassegulvet er oljet i 2025.

Rekkverk er lavere enn dagens krav som er 100cm. Det bemerkes også at åpninger i rekkverk er over 10cm. Terrassegulvet har noe sprekk/slitasje. Det mangler rekkverk ved utvendig bod.

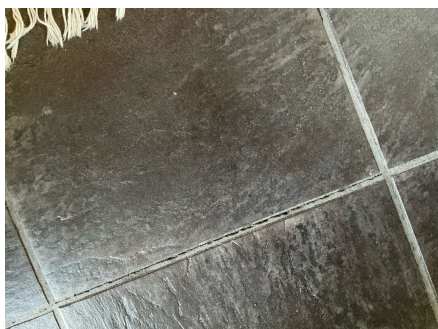
### TG 3 Etasjeskille/gulv mot grunn

Etasjeskiller er av trebjelkelag og er fra henholdsvis 1976 og 2010. (Tilbygg)

- Målt høydeforskjell på mellom 10 - 20 mm innenfor en lengde på 2 meter. Tilstandsgrad 2 gis med bakgrunn i standardens krav til godkjente måleavvik.
- Målt høydeforskjell på over 30 mm gjennom hele rommet. Tilstandsgrad 3 gis med bakgrunn i standardens krav til godkjente måleavvik.

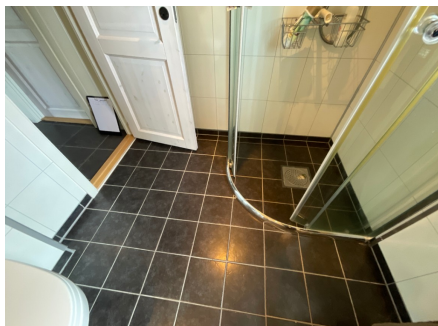
### TG 2 Sluk, membran og tettesjikt

Det er avvik i forbindelse med utførelse ved sluk, slukrist lar seg ikke åpne slik dette er utført.

Det må foretas fjerning av plast rundt slukrist slik at denne kan åpnes for rengjøring og kontroll. Ukjent om membran er klemt med klemring i sluket.
