# Tilstandsrapport - NS 3600

**Losveien 23**  
**4816 Kolbjørnsvik**

**Rapport kode: 137604**  
**Opprettet: 07.05.2025**  
**Utskrift: 13.05.2025**

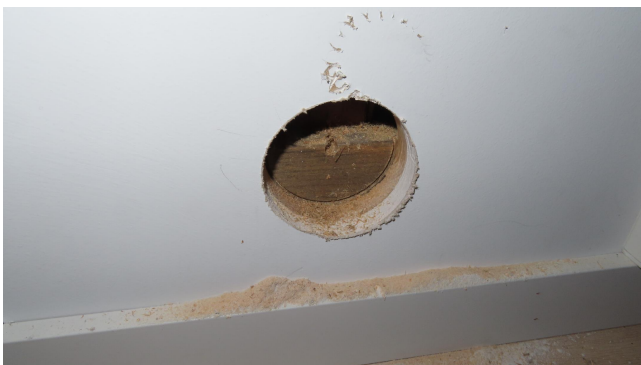
Hulltaking foretatt i kott under trapp, hvor mur er påforet med panel og gips. Fukt målt i mur er innenfor akseptabel grense.

Hulltaking.
