# Tilstandsrapport

Andre småhus m/3 boliger el fl

Lars Gjøvikens veg 55, 2312 OTTESTAD

Befaringsdato: 15.04.2025

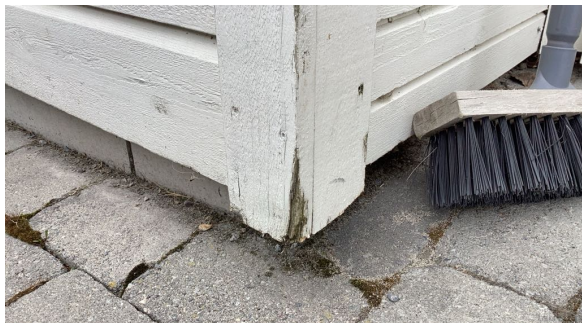
Eksakt tilstand kan ikke sjekkes uten bygningsmessige inngrep. Det er observert åpninger i utvendig komplettering som øker risikoen for at mus kan komme inn. Lav høyde mellom grunnen og kledning, risiko for skader. Anbefalt høyde mellom terreng og kledning er 30 cm. Tilstandsgrad gitt pga. nevnte forhold.

Deler av kledning bærer preg av slitasje.

Musesperre bør utbedres. Behov for vedlikehold.

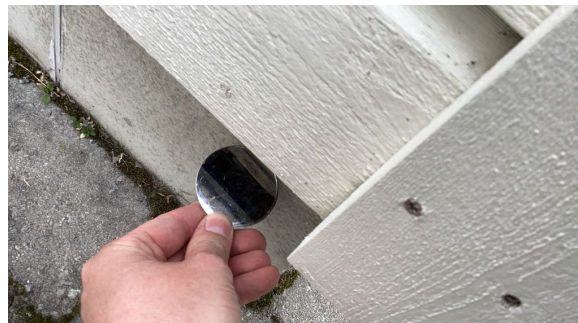
Det er observert åpninger i utvendig komplettering som øker risikoen for at mus kan komme inn.

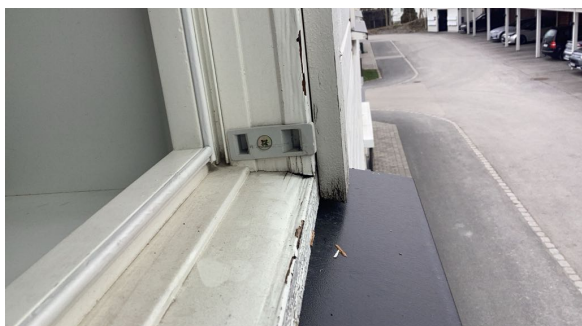
- Det er påvist vinduer med fukt/råteskader.

Vindu på soverom i 2. etasje har råteskade, dette forholdet utgjør en tilstandsgrad 3.

- Vinduer med råteskader må erstattes med nye.

Behov for vedlikehold og utbedring. Kostnadsestimat er vurdert ut fra lokal utbedring av vinduet med råteskade.

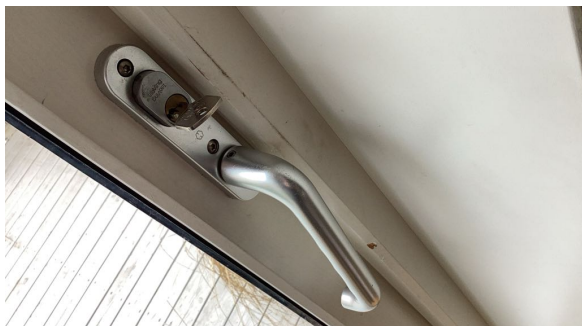
Enkelte merker på terrasse dør.

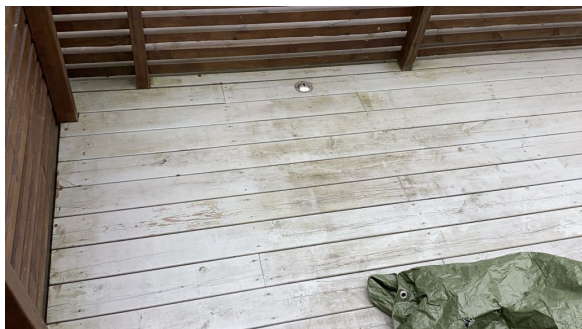
Behov for vedlikehold.

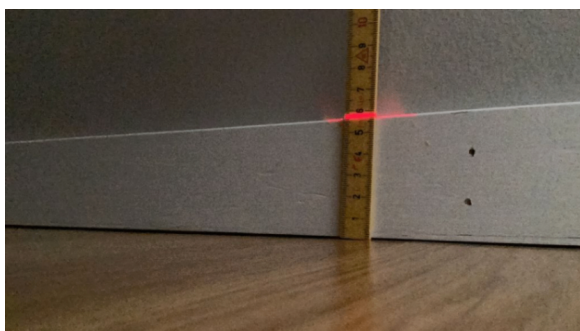
- Det er målt høydeforskjell på mellom 15-30 mm gjennom hele rommet. Tilstandsgrad 2 gis med bakgrunn i standardens krav til godkjente måleavvik.

Helningsavvik på 19 mm ble målt i kjøkken/stue.

For og utbedre helningsavviket så må etasjeskille rettes opp, det vil imidlertid sjelden være økonomisk rasjonelt som et enkeltstående tiltak i en bolig som dette. Dersom boligen en gang skal renoveres, kan man vurdere slike tiltak. Det er ikke registrert synlige avvik som tilsier at man må påregne umiddelbare tiltak, men da store deler av konstruksjon er skjult anbefaler jeg ytterligere undersøkelser.

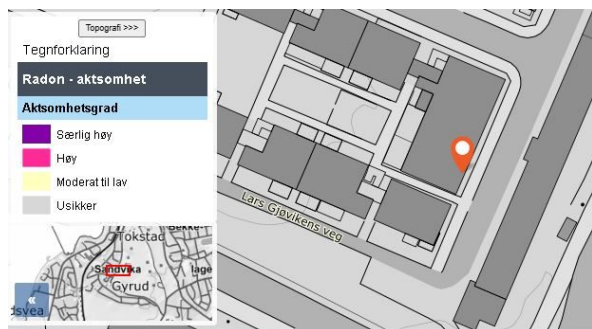
Eiendommen ligger i et området som er markert med usikker aktsomhet i kartet.

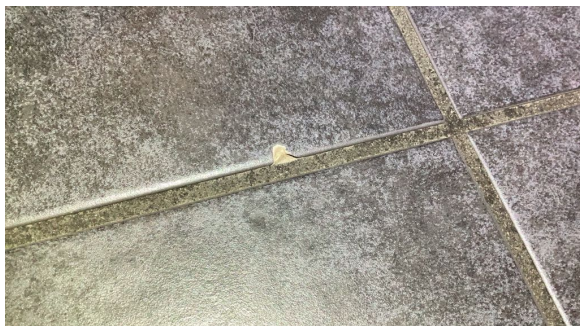
Avskalling på flis.

Behov for vedlikehold/utbedring.

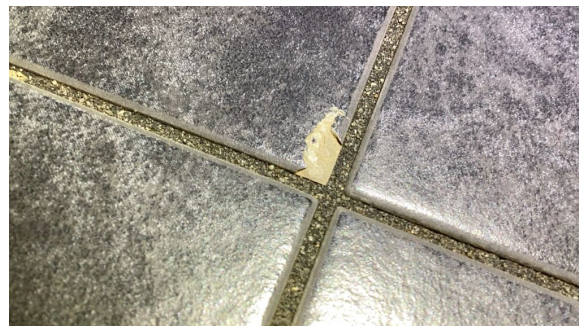
Avskalling på flis.

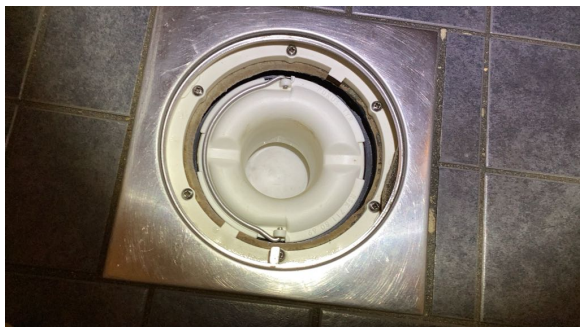
Sluk.

Innhent dokumentasjon, om mulig.

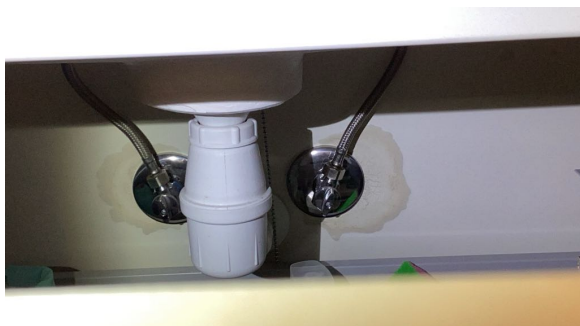
Misfarging på bakplate i servantskap.

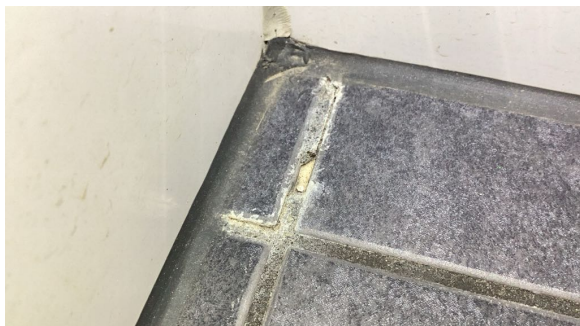
- Det er påvist at flisfuger har riss/sprekker.
- Det er påvist avvik i fallforhold til sluk i forhold til krav i forskrift på byggetidspunktet.

Fallforhold har avvik i forhold til referansenivå. Tilstandsgrad gitt pga. nevnte forhold.

Mangler del av flisfuge.

For å få tilstandsgrad 0 eller 1 må gulvet bygges om, for å få riktig fall til sluk. Det vil imidlertid sjelden være økonomisk rasjonelt som et enkeltstående tiltak. Ved en eventuell renovering, påse at våtrommet bygges med riktig fall til sluk. Rommet tilfredsstiller ikke dagens krav til våtrom og må brukes deretter. Se <https://dibk.no/regelverk/byggteknisk-forskrift-tek17/13/vi/13-15> for hvordan våtrom skal bygges i dag.

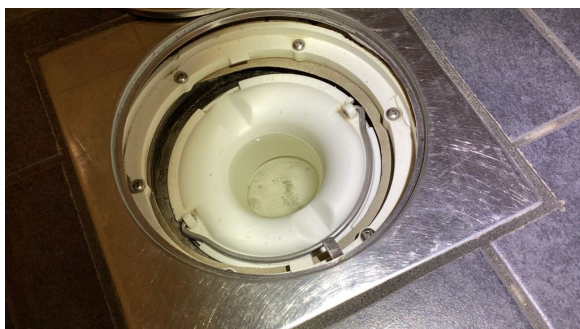
Kontroll av sluk.

Innhent dokumentasjon, om mulig. Konsekvensen av påviste avvik kan for eksempel være redusert brukstid og fuktskader.

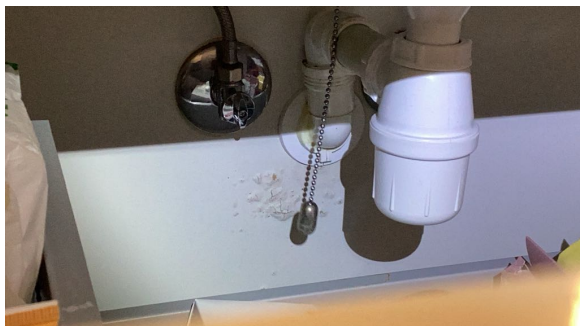
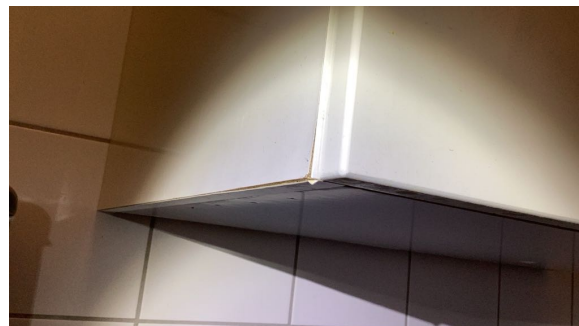
- Det er påvist skader på innredning.

Svelling inne i servantskap, det er også fuget rundt avløpsrør, dette er noe som tyder på en tidligere lekkasje. Noe svelling på skap.

Jeg anbefaler ytterligere undersøkelser. Behov for vedlikehold.

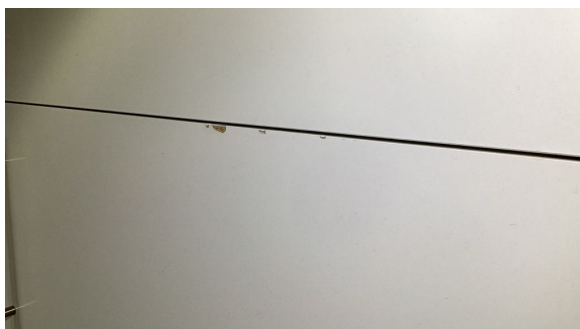
Enkelte småsår på innredning.

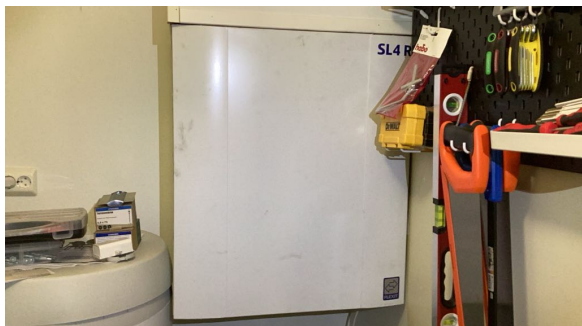
Ventilasjonsenhet på teknisk rom/bod.

Jeg anbefaler kontroll utført av fagperson. Konsekvensen av dette kan for eksempel være redusert ventilasjon og innelima.

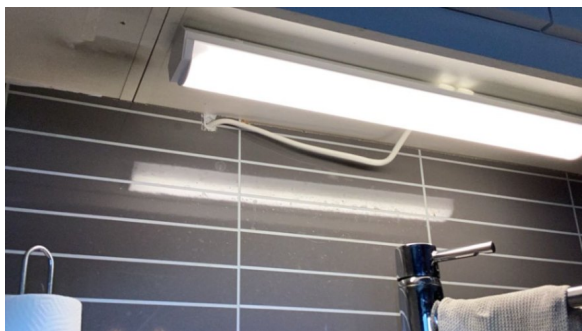
Ledning til lampe oppunder kjøkkenskap bør festes bedre.
