# Tilstandsrapport

Enebolig

Granvegen 4, 2070 RÅHOLT

Befaringsdato: 14.08.2025

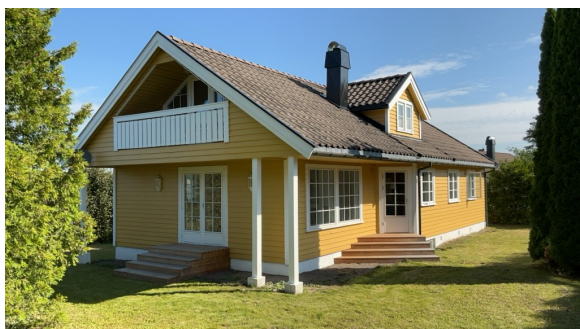
er ikke kontrollert, dette anbefales på generell basis undersøkt. Gjennomføringer i takteking er svake punkt og risikoen for skader er høy. Snøfangere anbefales montert.

Det er ikke behov for strakstiltak, men ut ifra alder kan skader oppstå på eldre takteking. Oppgraderinger bør etter hvert påregnes.

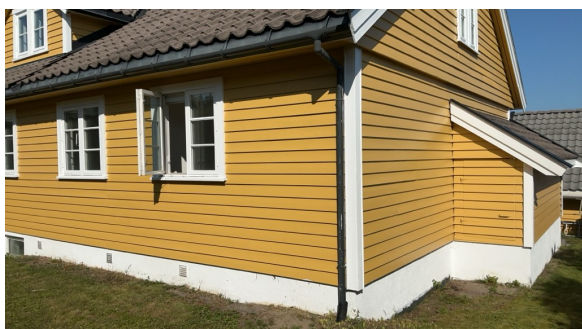
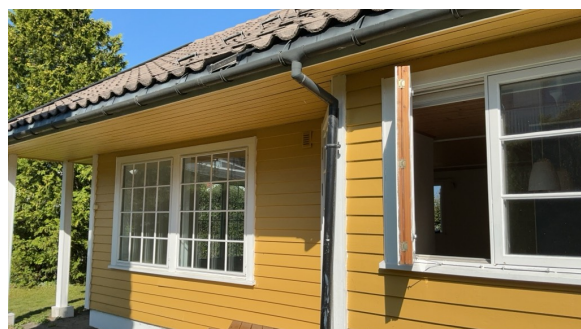
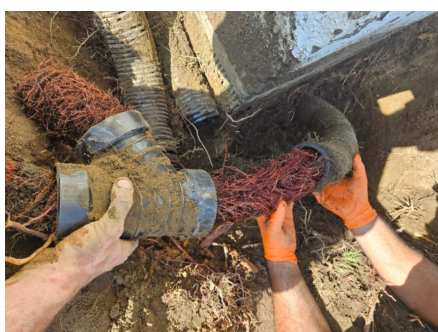
- Det er ikke tilfredsstillende bortledning av vann fra taknedløp ved grunnmur.
- Det er avvik:

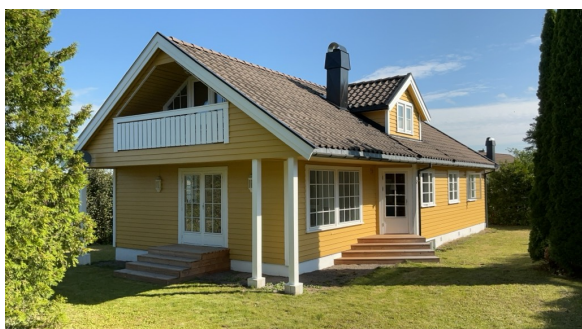
Eldre trevegger kan erfaringsmessig ha skjulte skader, spesielt over grunnmuren og rundt vinduer/dører/gjennomføringer. Lufting av kledningen er ikke iht. dagens anbefalte løsning, men heller ikke dårligere enn normal løsning ved husets byggeår. Eksakt tilstand kan ikke kontrolleres uten bygningsmessige inngrep.

Ingen umiddelbare tiltak ansees som nødvendig, men det anbefales å følge med bygningsdelen.

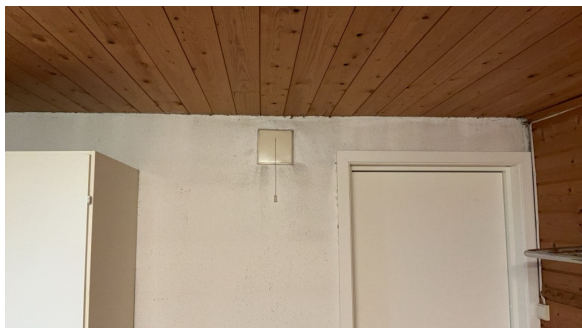
Ventilasjonen i boligen tilfredsstiller ikke dagens krav til klima og miljø. Boligen fungerer med dette avviket, men det bør vurderes energibesparende tiltak.

Ventileringen er ikke i henhold til dagens krav. Boligen fungerer likevel med dette avviket.

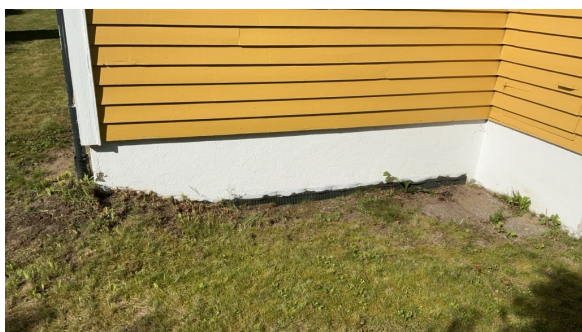
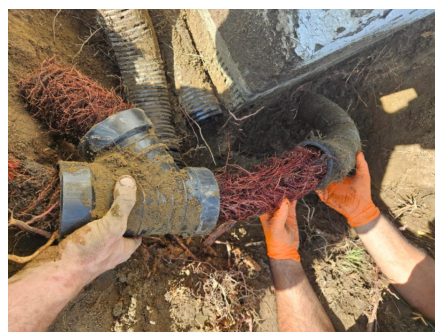
Eier opplyser at det er påvist mye røtter i drenerør, som skal føre vann fra taket bort fra bygget. Dette medførte på et tidspunkt at litt vann trakk inn gjennom grunnmur, og inn i kjeller på to steder, der det oppsto en stripe vann på ca 30 cm. Rommene der dette oppsto er ikke innredet. Det er ikke kjennskap til utbedringer av fuktsikring siden byggeår.

Lokale utbedringer må påregnes. Nærmere undersøkelser anbefales.
