Leilighet
Ringheimsvegen 4F
5704 Voss

Boligens tekniske tilstand:

Utført av:

Dato: 05/02/2025

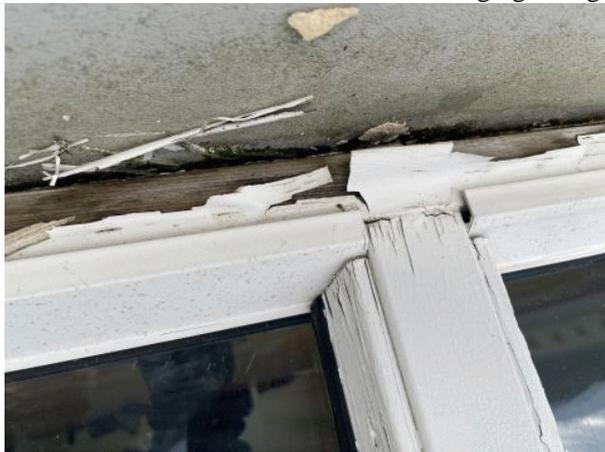
Avskalla overflatebehandling på utvendige trekarmar (bilde). Fukt i trevirke. Svelling i inv. foring i stova. Laust dørhåndtak på ytterdør har ført til skade i dørbblad. Manglande fallforhold på utvendige beslag. På grunn av alder er ikkje pakningar like tette og energieffektive som før. Manglande vedlikehald. Maling, smøring, vask og justering vert anbefalt saman med utbetring av nevnte avvik.

Merknader: Avskalla overflatebehandling og fuktig trevirke.

Avskalla overflatebehandling på utvendige trekarmar (bilde). Fukt i trevirke. Svelling i inv. foring i stova. Laust dørhåndtak på ytterdør har ført til skade i dørblad. Manglande fallforhold på utvendige beslag. På grunn av alder er ikkje pakningar like tette og energieffektive som før. Manglande vedlikehald. Maling, smøring, vask og justering vert anbefalt saman med utbetring av nevnte avvik.

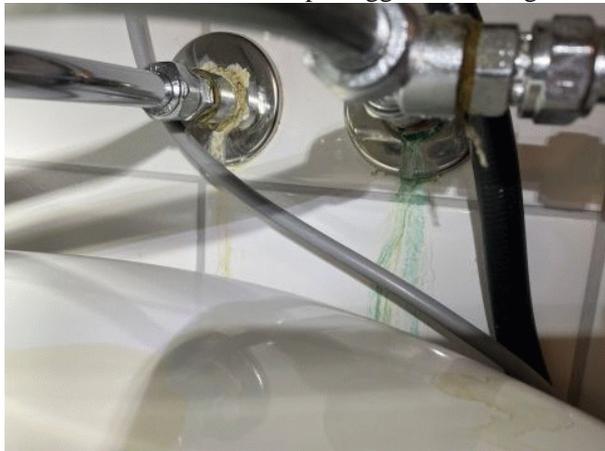
Oso bereder på 198 liter og 2 kW effekt er plassert på bad med sluk som lekkasjesikring. Prod. år: 2005.

Teknisk levetid på VVB er 15-30 år. Anbefalt brukstid er 20 år. Dårlig vannkvalitet kan vera ein konsekvens av vidare bruk saman med ei usikker gjennverande rest-levetid. Rennmerker på vegg under ut- og inntaket av vatn.

Merknader: Rennmerker på vegg under ut- og inntaket av vatn.
