# Tilstandsrapport

Tomannsbolig

Vårstien 4 A, 2816 GJØVIK

Befaringsdato: 01.04.2025

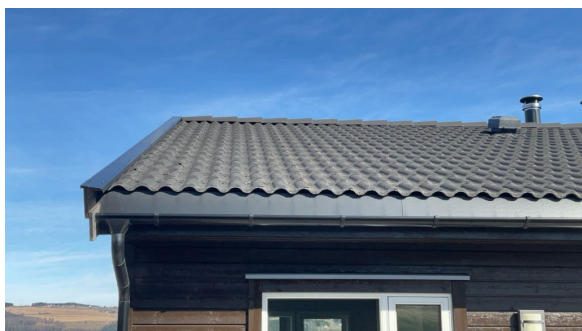
Siden taket (takkonstruksjon, taktekking og skorstein) kun er observert fra bakkenivå, er vurderingen begrenset av dette. Det er ikke sikkerhetsmessig forsvarlig å bevege seg ut på taket eller observere fra stige. Selv om det ikke er avdekket skader under befaringen, betyr ikke dette at det ikke foreligger skader som en besiktigelse på taket kan avdekke. Vær oppmerksom på denne risikoen. En undersøkelse av taket kan utføres av en fagperson under tilstrekkelige sikkerhetsforhold. Taket er tekket med betongtakstein. Pipebeslag og andre gjennomføringer i taktekking er ikke kontrollert, dette anbefales på generell basis undersøkt. Gjennomføringer i taktekking er svake punkt og risikoen for skader er høy.

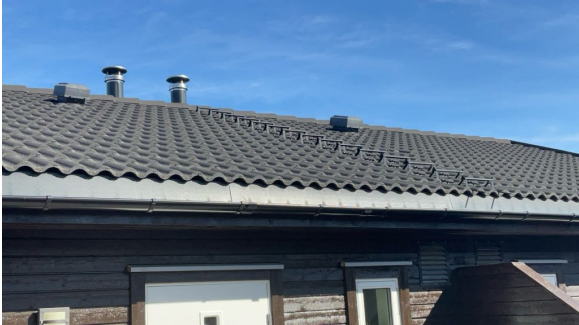
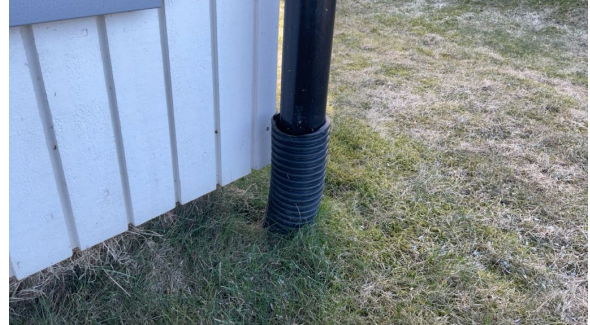
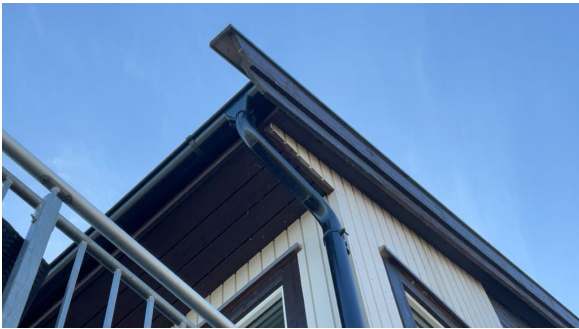
## **TG 2** Veggkonstruksjon

Liggende utvendig trekledning Overflatebehandling må normalt påregnes, særlig på værutsatte områder.

Eksakt tilstand kan ikke kontrolleres uten bygningsmessige inngrep. Lufting av kledningen er ikke iht. dagens anbefalte løsning, men heller ikke dårligere enn normal løsning ved husets byggeår. Lav høyde mellom grunnen og kledning, risiko for skader. Anbefalt høyde mellom terreng og kledning er 30cm.

Det er ingen behov for utbedringstiltak, men det bør påregnes ekstra vedlikehold på kledning.

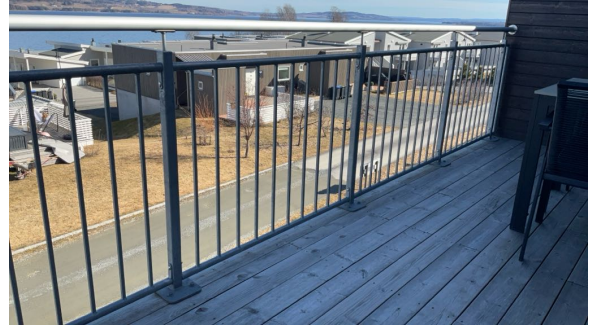
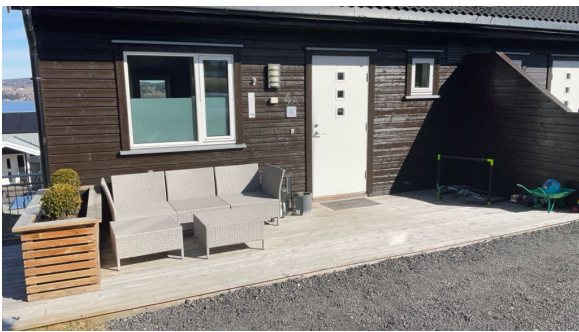
## TG 3 Utvendige trapper

Utvendige trapper utført i trekonstruksjoner. Trapper som står under åpen himmel vil alltid ha vedlikeholdsbehov, dette må påregnes.

- Rekkverk må monteres for å lukke avviket.
- Andre tiltak:

**Kostnadsestimat: Under 10 000**

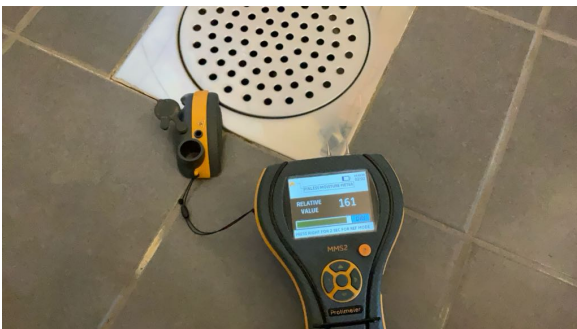
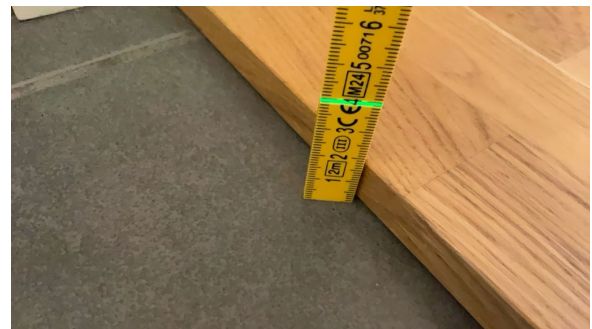
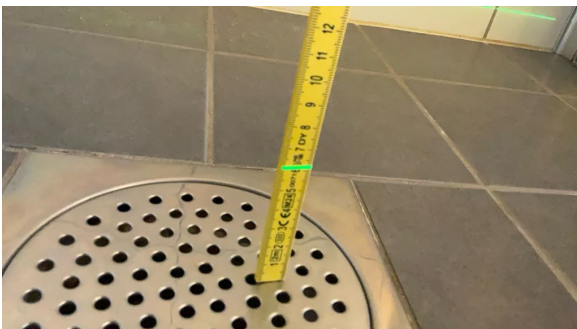
### TG 1 Sluk, membran og tettesjikt

Merk at kontroll av våtrom er visuell kontroll med overflatesøk med fuktindikator i våtsone, gjenstander er ikke flyttet på og det er utført måling av fall fra terskel til topp sluk. Der

dokumentasjon på utførelse og oppbygging er forevist blir det kommentert. TG 2 på sluk, membran og tettesjikt på bakgrunn av manglende dokumentasjon. Det foreligger ikke dokumentasjon. Til befaringsdagen foreligger det ingen dokumentasjon på utførelse/ type membran/ tettesjikt eller at membranen er tilpasset sluket. Det velges derfor tilstandsgrad 2 for å gjøre kjøper oppmerksom på risiko ved manglende dokumentasjon på utførelse. **KONSEKVEN:** Vær derfor oppmerksom på utførelsen da feil utførelse kan medføre lekkasjer til tilstøtende rom/ bygningsdeler eller redusert brukstid på membran/ tettesjikt. Normalt vil en membran fungere i 10 - 20 år forutsatt riktig utført, det må derfor finnes dokumentasjon for å vurdere hva som er utført og hvordan utførelsen er utført.
