# Fjellverden Øst 181 2430 JORDET

## Tilstandsrapport Eierskifte

Boligtype: Fritidsbolig

Byggeår: 1989

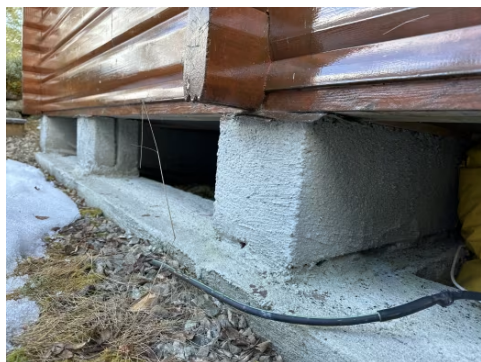
Det registreres stedvis mindre riss i grunnmur og søyler.

Det anbefales å foreta en gjenpussing av sprekker i grunnmur og søyler/pilarer, slik at forholdet kan observeres over tid, med tanke på om dette er under utvikling eller er stabilt.

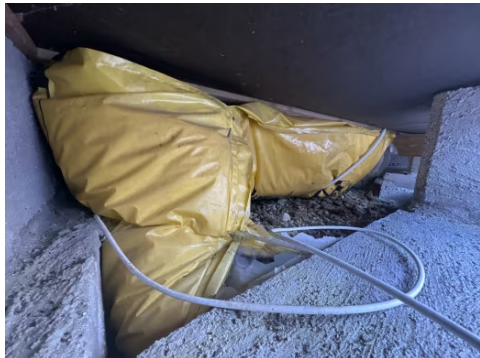
Del av krypkjeller uten etablert adkomst pga isolasjonsmatte.

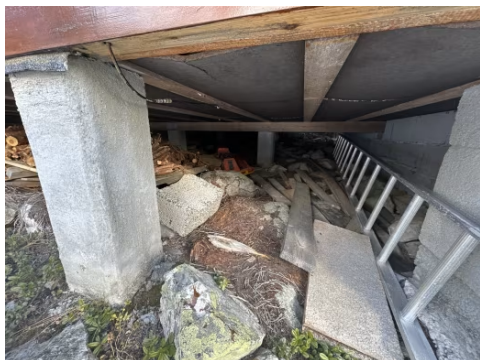
Det er påvist noen stubbloftsplater med utettheter.

Det er ikke etablert noen fuktsperre i form av plast på bakken i kryprommet.

Bakken ryddes for alt trevirke, byggematerialer, isolasjonsmatter, papir, løv, kvist og alt det kan vokse mugg på.

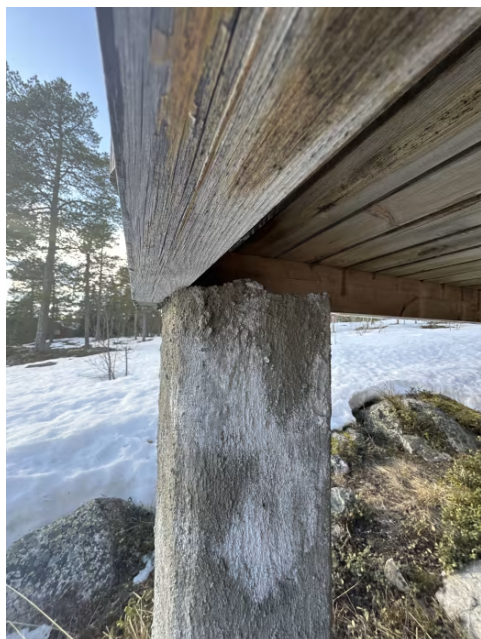
Bjolkene hviler ikke sentrert på fundamenter og ligger delvis utenfor.

Utbedring av ovennevnte forhold må påregnes.

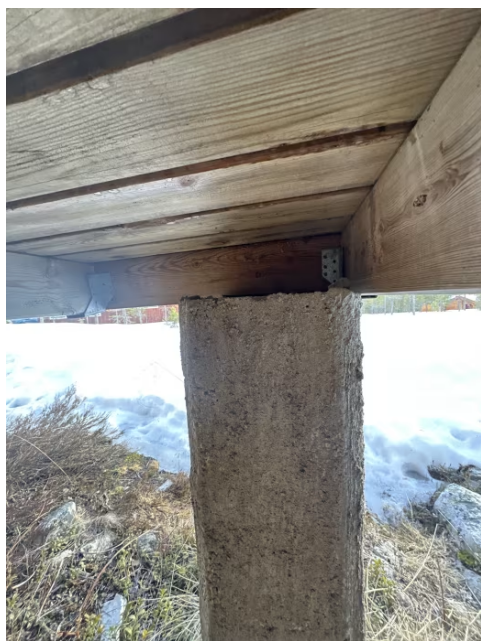
Bjolkene hviler ikke sentrert på fundamenter og ligger delvis utenfor.

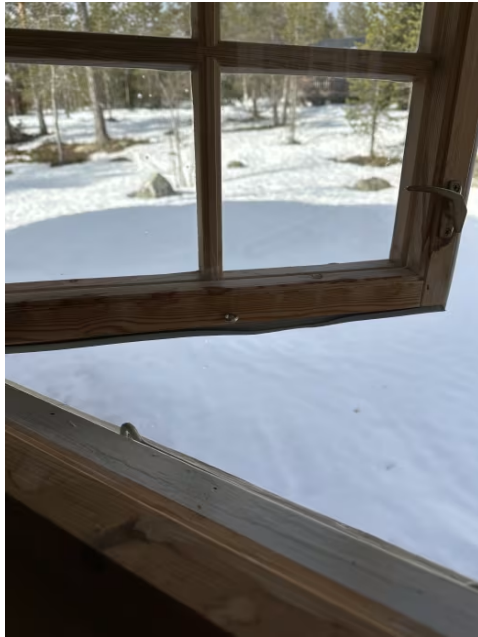
Vindu på kontor lot seg ikke stenge. Deformert tetteliste.

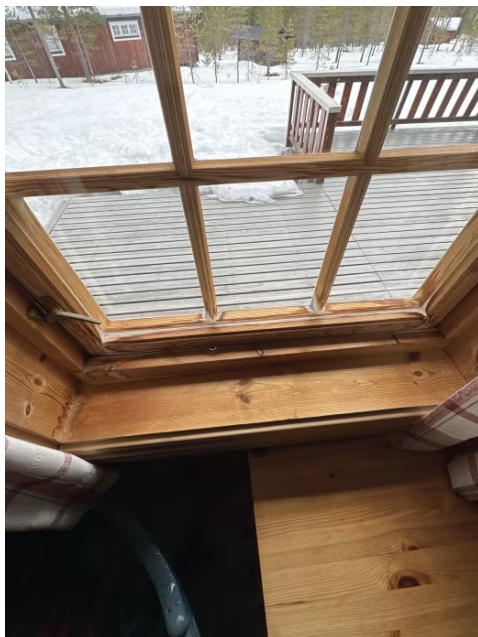
Det registreres misfarging på innvendige karmmer og foringer, trolig pga. kondens.

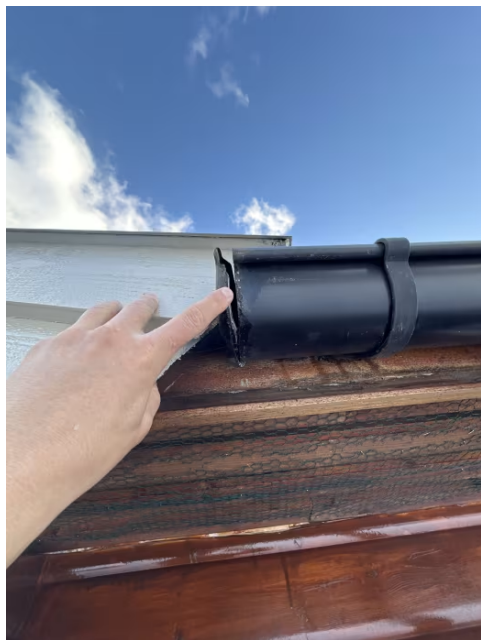
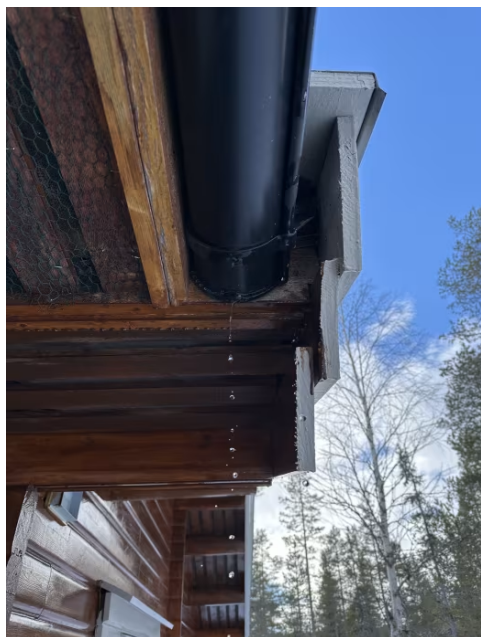
Takrenner har punktvisse lekkasjer.

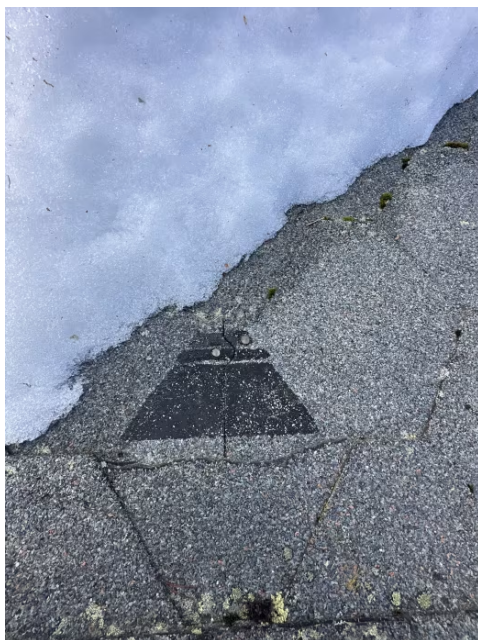
Lokale utbedringer ved tekkingen må påregnes. Knekt pappshingel.

| Det registreres pappshingel med behov for utbedring. | |

Påviste skade må utbedres.

Inspeksjon og vurdering av hele taktekking anbefales når forholdene gjør det mulig.

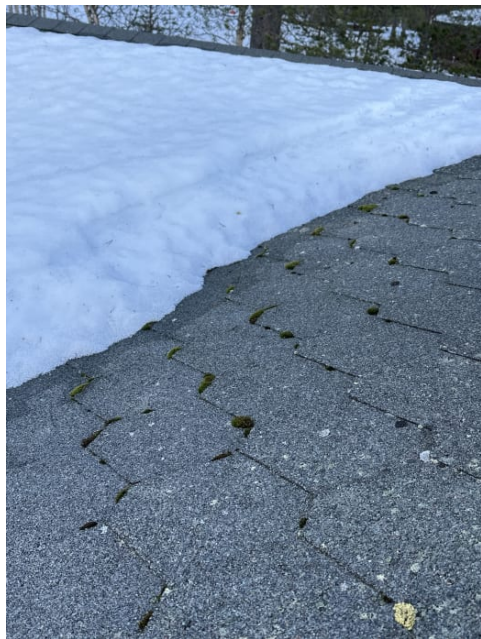
Det registreres stedvis noe mose på taket som anbefales fjernet som et vedlikeholdstiltak.

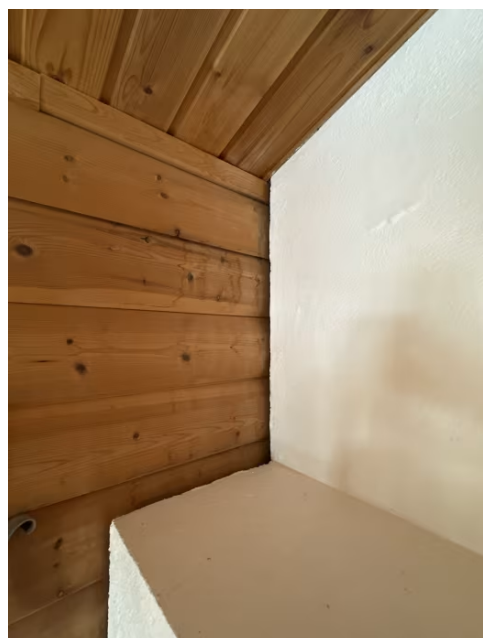
Viser fuktskjolder på vegg ved pipe. Tørt på befaringen. Opplyst eldre forhold.

Det registreres vannansamling mot beslag og det registreres fuktskjolder ved ildsted. Opplyst at skjolder på vegg ved pipe i den gamle stuen skyldes en lekkasje som ble tettet da hytta var ganske ny.

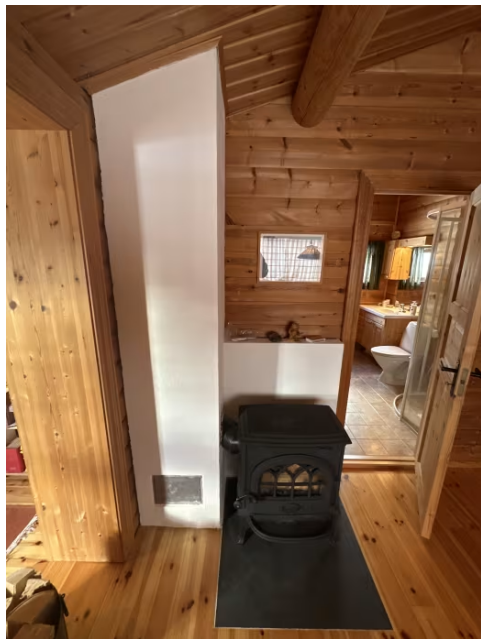
Viser vedovn og sotluke i stue tilbygg.

Ubrennbar plate på gulv under sotluke må etableres.

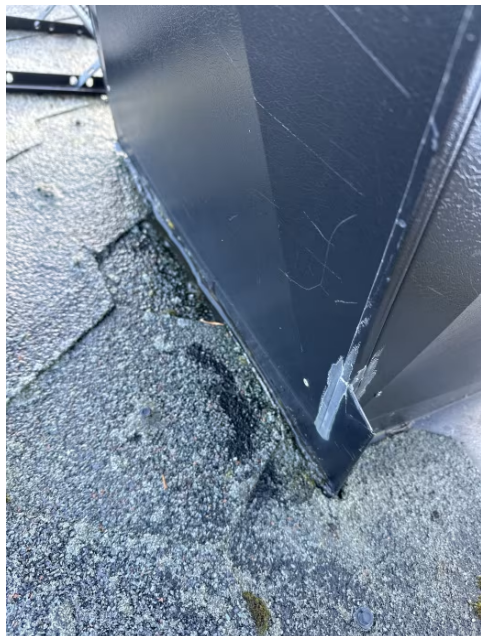
Det ligger vann mot beslag og det registreres fuktskjolder ved ildsted. Anbefaler ytterligere undersøkelser.

Lokale tiltak for å unngå vannansamling ved beslag anbefales.

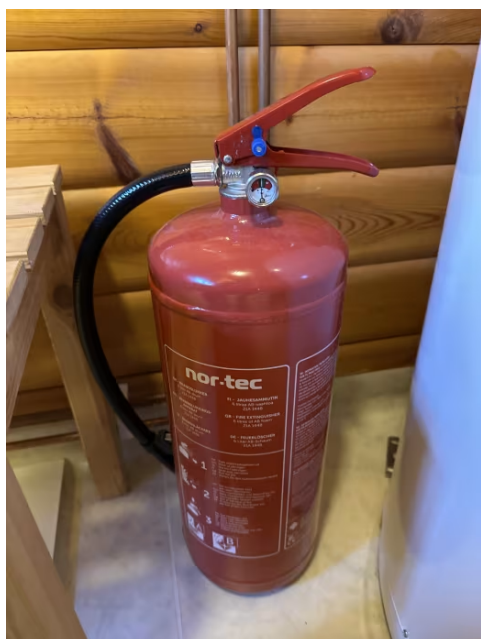
Brannslukningsapparat eldre en 10 år.

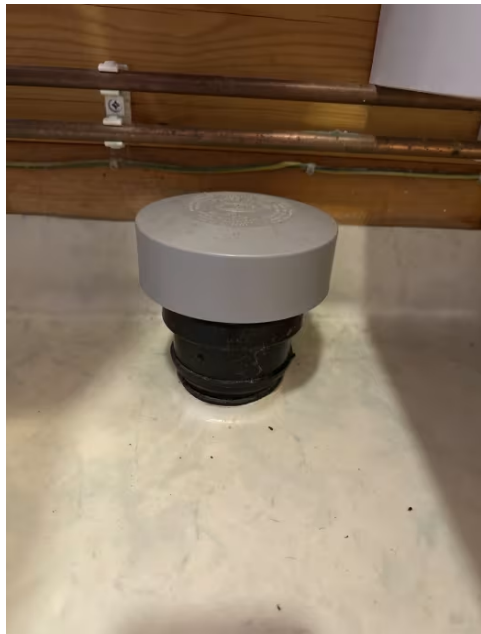
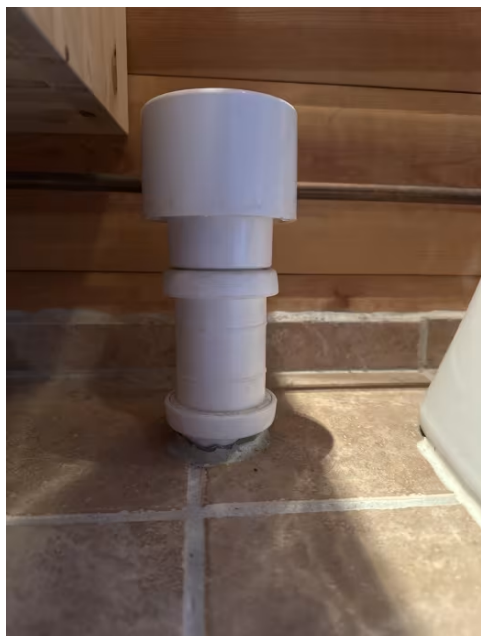
Lufting med vakumventil på bad.

Anbefaler ytterligere undersøkelser vedrørende lufting av avløpsanlegget.

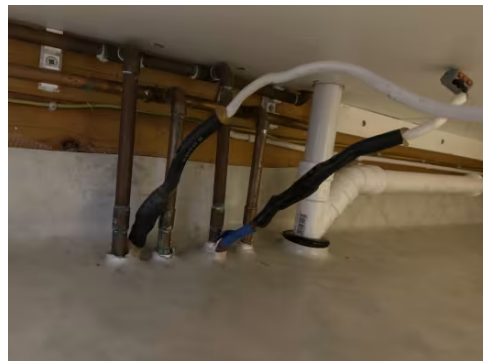
Kabler kommer opp ved vannrør på bad. Ukjent funksjon.

Funksjon og tilstand må vurderes av fagmann.

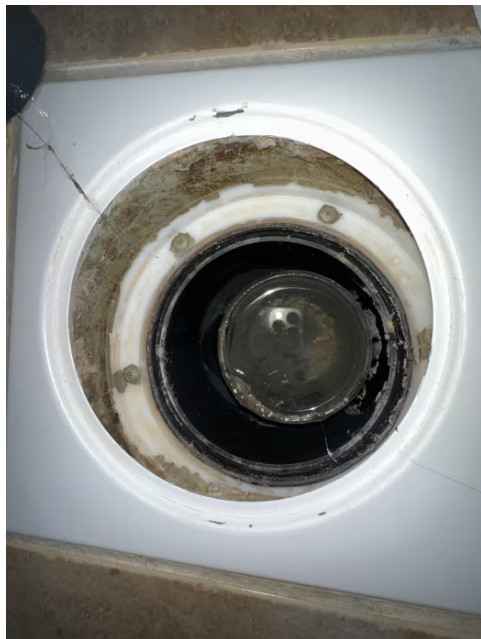
Viser sluk i dusjsonen.

Lekkasjevann vil ikke ledes til sluk pga. manglende fall. Det er manglende fall på gulv og ingen synlige tettesjikt ved døråpning.

Det må gjøres lokale tiltak slik at lekkasjevann har mulighet til å renne til sluk.

På grunn av påviste forhold anbefales montert et dusjkabinett for å unngå ytterligere fuktbelastning i påvente av en oppgradering.

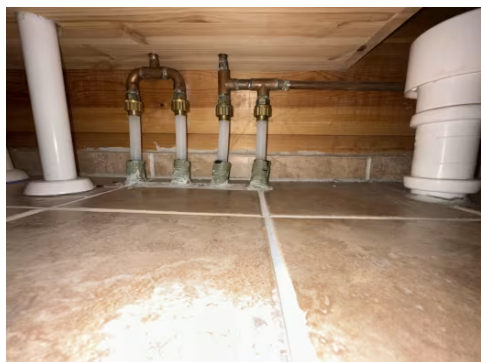
Lite oppbrett på rørføring gjennom gulv på vakuumventil.

| <p>Løsningen/utførelsen rundt rørgjennomføringer gir fare for fukt inn i konstruksjoner. Lokal utbedring må vurderes.</p> <p>Det anbefales å benytte et dusjkabinett for å unngå fuktbelastning fra fritt vann på gulv og vegger.</p> | |

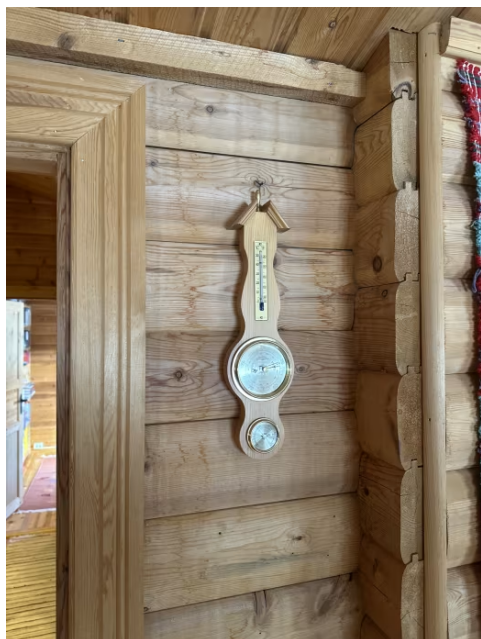
Det registreres fuktskjolder på maskinlaft.

Det registreres noen fuktskjolder på maskinlaft. Ingen forhøyde verdier ble målt. Opplyst at skjolder på vegg i stuen mot entredør skyldes lekkasje som ble rettet opp da det ble lagt nytt tak.
