Fjellverden Øst 181, 2430 JORDET

**Stor og koselig hytte med 2 stuer,  
4 soverom, 2 bad og badstue.  
Solrik terrasse på 38m<sup>2</sup> mot syd.  
Nydelig friluftsområde!**

**Salgsobjekt:** Fritidseiendom  
**Eierform:** Eiet  
**Byggeår:** 1989  
**BRA-i/BRA Total** 102/108 kvm  
**Tomtstr.:** 1415.1 m<sup>2</sup>  
**Gnr./bnr.** Gnr. 51, bnr. 313  
**Oppdragsnr.:** 1211250082

| Tilstandsrapport ..... | 43 |

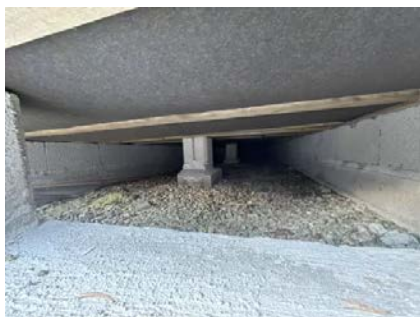
Viser krypkjeller under tilbygg.

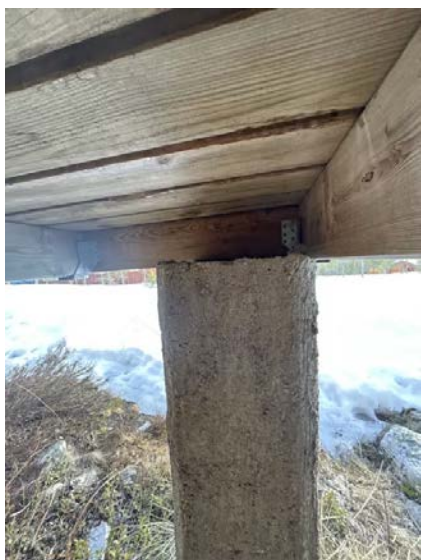
Bjolkene hviler ikke sentrert på fundamenter og ligger delvis utenfor.

Utbedring av ovennevnte forhold må påregnes.

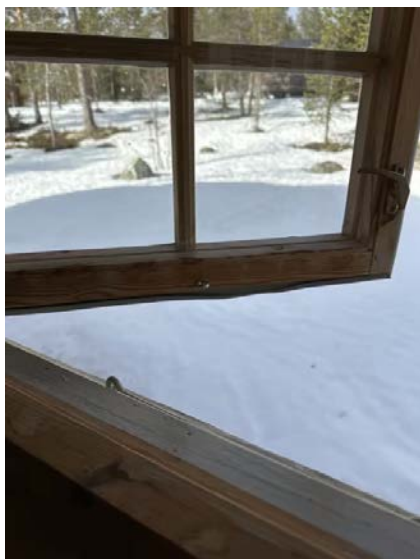
Vindu på kontor lot seg ikke stenge. Deformert tettelist.

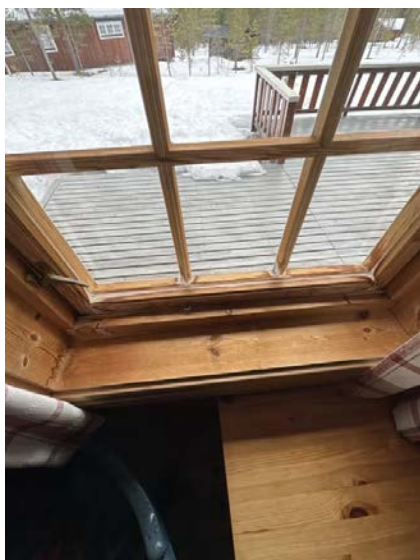
Det registreres misfarging på innvendige karmen og foringer, trolig pga. kondens.

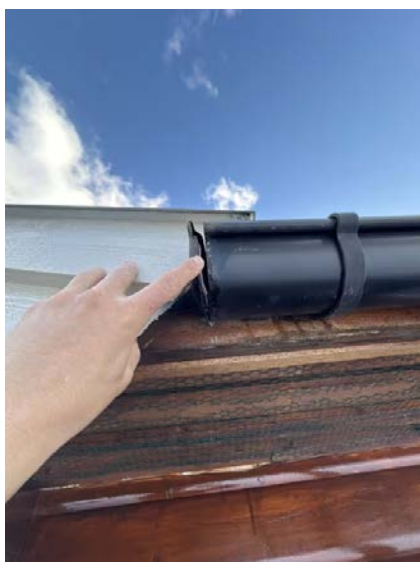
Takrenner har punktvis lekkasjer.

Påviste skade må utbedres.

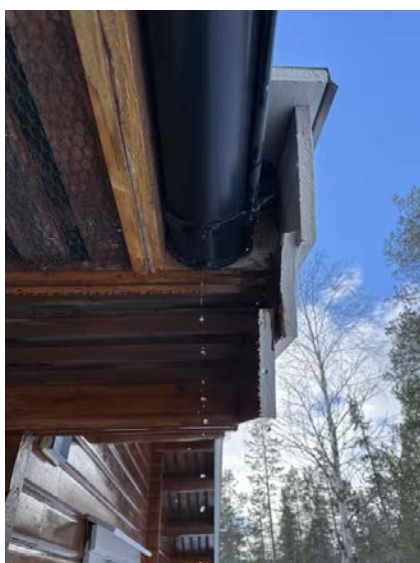
Takrenner har punktvis lekkasjer.

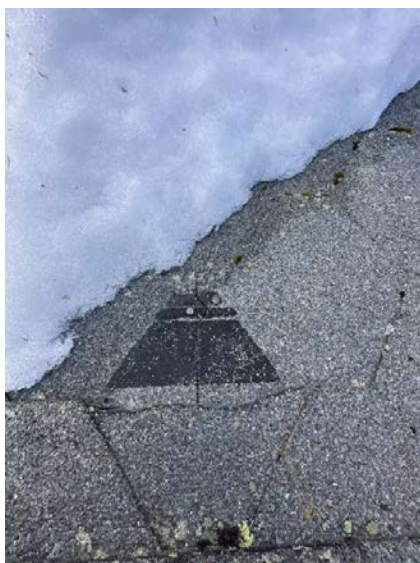
Lokale utbedringer ved tekkingen må påregnes.  
Knekt pappshingel.

| Det registreres pappshingel med behov for utbedring. | |

Inspeksjon og vurdering av hele takteking anbefales når forholdene gjør det mulig.

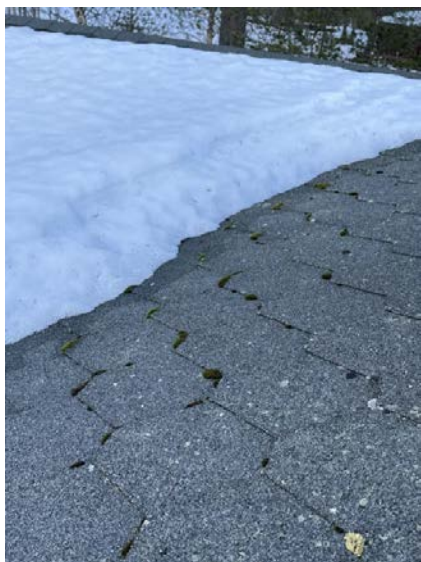
Det registreres stedvis noe mose på taket som anbefales fjernet som et vedlikeholdstiltak.

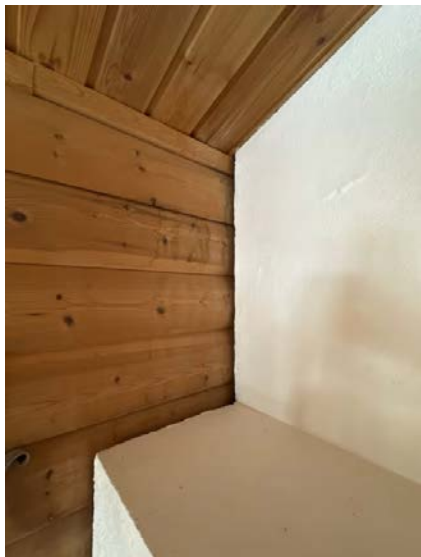
Det registreres vannansamling mot beslag og det registreres fuktskjolder ved ildsted. Opplyst at skjolder på vegg ved pipe i den gamle stuen skyldes en lekkasje som ble tettet da hytta var ganske ny.

Viser fuktskjolder på vegg ved pipe. Tørt på befaringen. Opplyst eldre forhold.

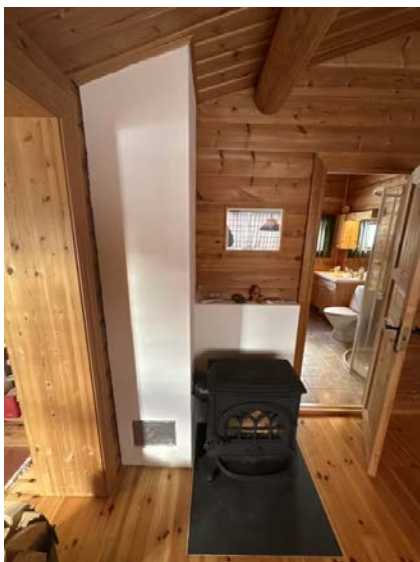
Viser vedovn og søtluke i stue tilbygg.

Ubrennbar plate på gulv under sotluke må etableres.

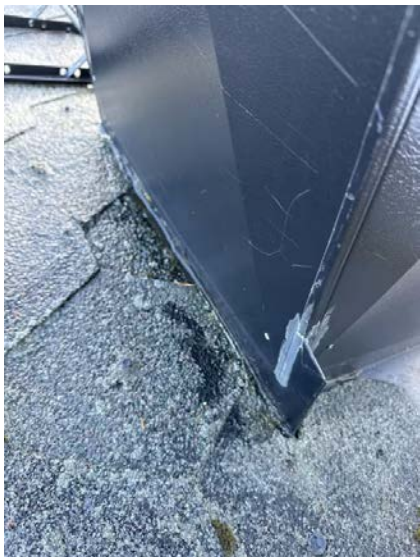
Det ligger vann mot beslag og det registreres fuktskjolder ved ildsted. Anbefaler ytterligere undersøkelser.

Lokale tiltak for å unngå vannansamling ved beslag anbefales.

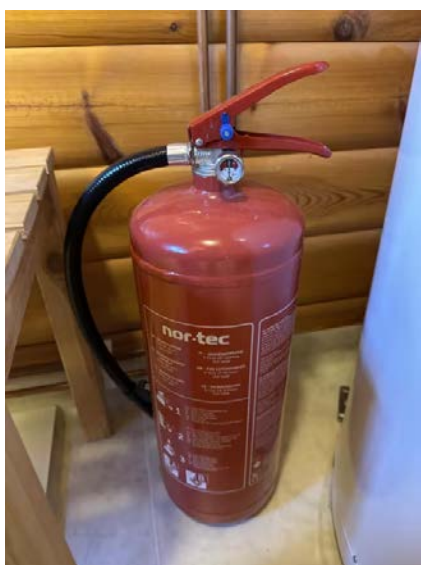
Det er skader på brannslukkingsutstyr, røykvarsler, eller apparat er eldre enn 10 år

Brannslukningsapparat eldre en 10 år.

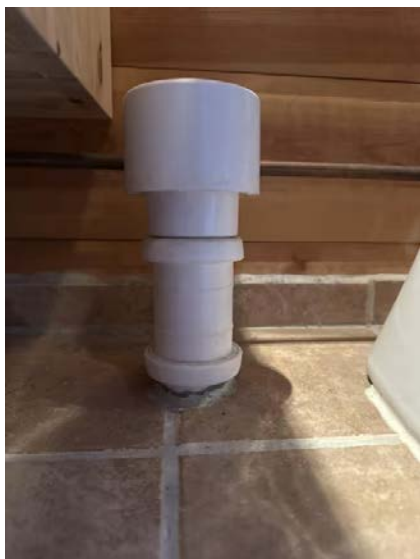
Lufting med vakumventil på bad.

Anbefaler ytterligere undersøkelser vedrørende lufting av avløpsanlegget.

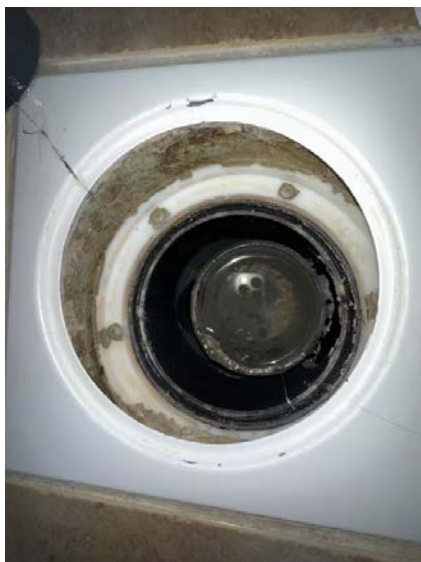
Lekkasjevann vil ikke ledes til sluk pga. manglende fall. Det er manglende fall på gulv og ingen synlige tettesjikt ved døråpning.

Viser sluk i dusjsonen.

Det må gjøres lokale tiltak slik at lekkasjevann har mulighet til å renne til sluk.

På grunn av påviste forhold anbefales montert et dusjkabinett for å unngå ytterligere fuktbelastning i påvente av en oppgradering.

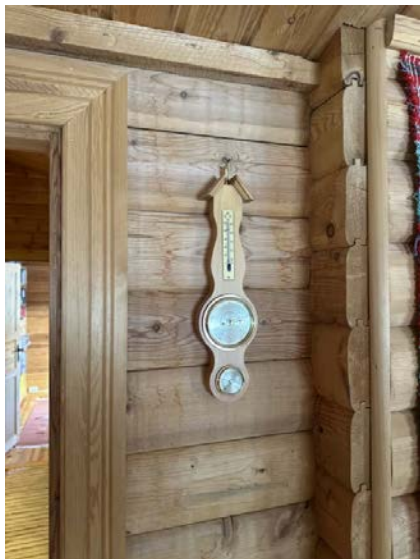
Det registreres noen fuktskjolder på maskinlaft. Ingen forhøyde verdier ble målt. Opplyst at skjolder på vegg i stuen mot entredør skyldes lekkasje som ble rettet opp da det ble lagt nytt tak.

Det registreres fuktskjolder på maskinlaft.
