# Tilstandsrapport

📍 Hollaveien 333, 7200 KYRKSÆTERØRA

# gnr. 100, bnr. 89

Rapportdato: 12.06.2023

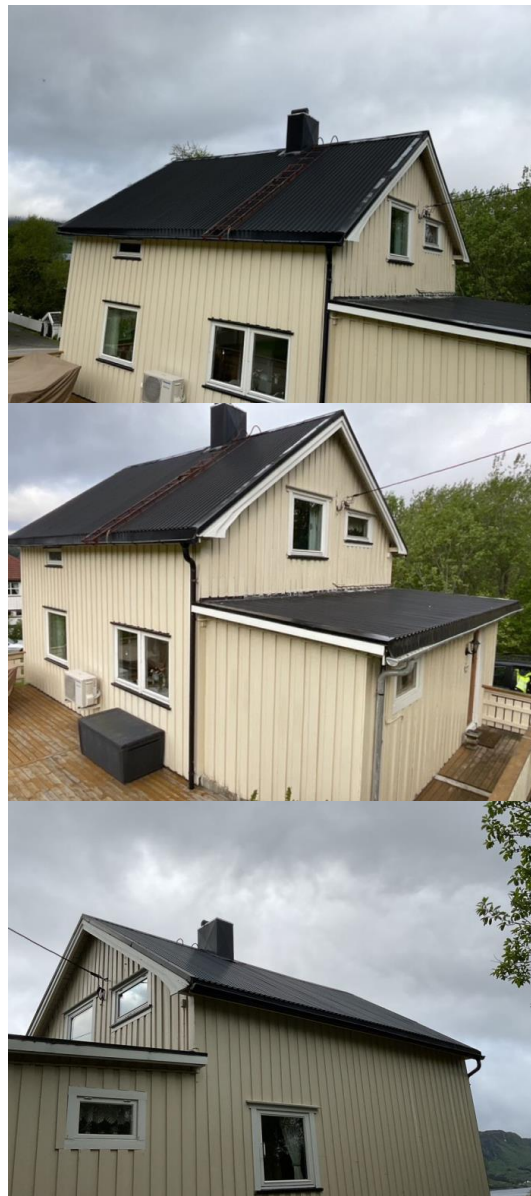
Takplater i stål/ALU med tilhørende beslag. Doble vindskibord. Taktekking på tilbygg er lagt med ca. 3 graders fall.

- Mer enn halvparten av forventet brukstid er passert på taktekingen.
- Mer enn halvparten av forventet brukstid er passert på undertak.

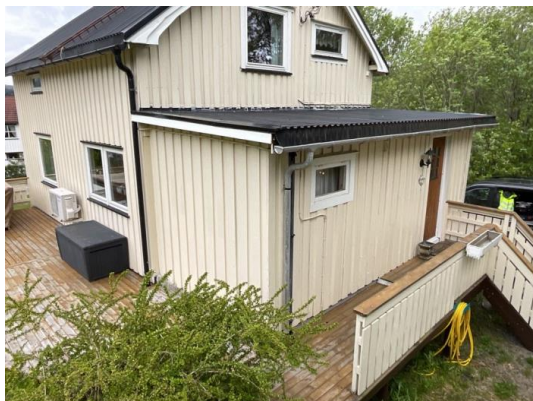
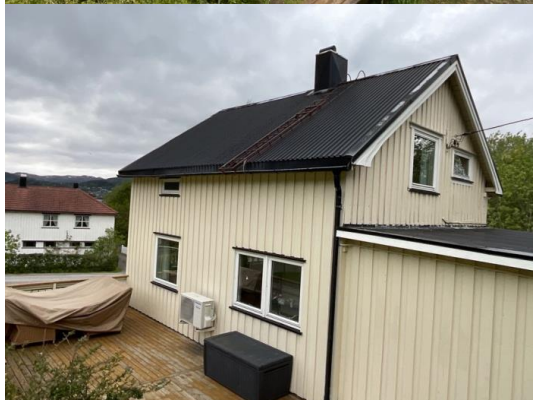
Takrenne på hovedtak er bøyd ned

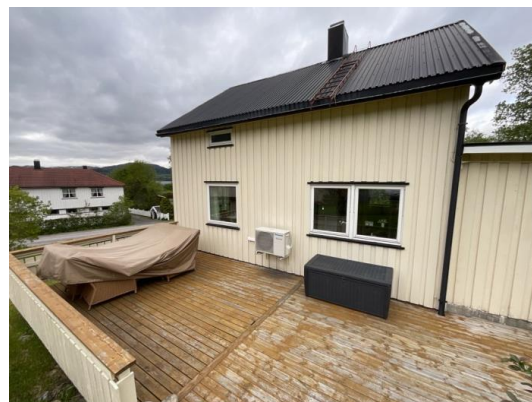
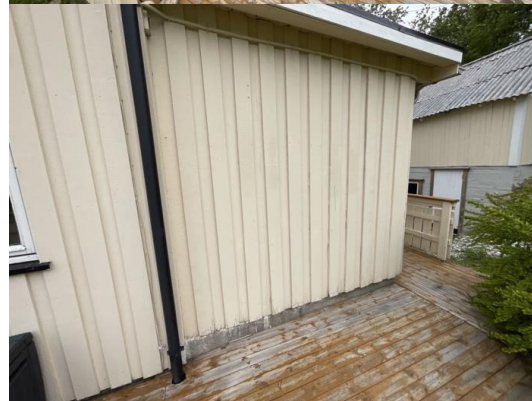
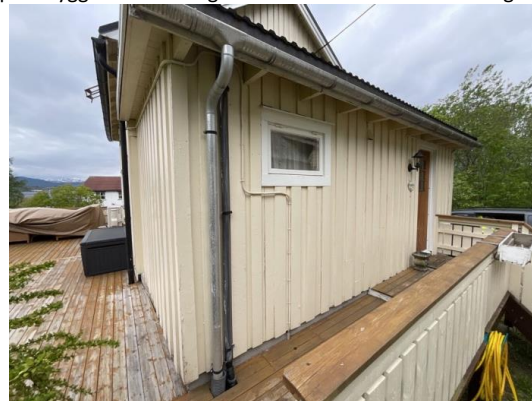
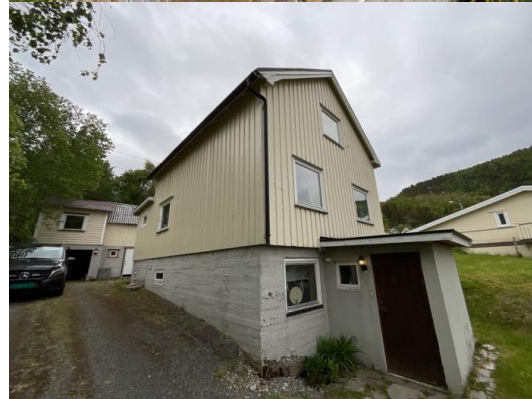
Vegg på tilbygg er det fukt og noe råde i nedre del av kledning mot mur

- Det er ingen eller liten lufting i nedre kant av kledning mot grunnmur.
- Det er avvik:

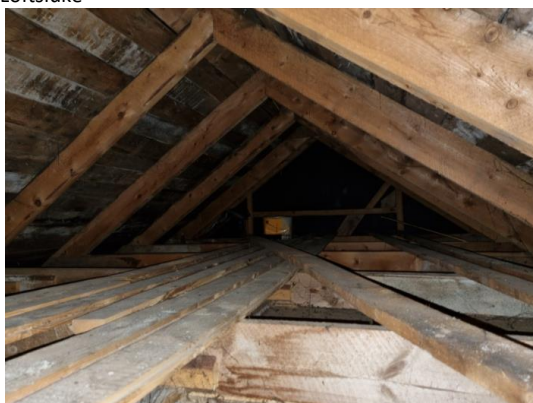
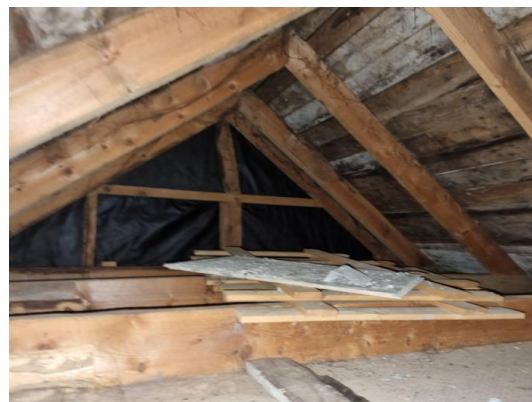
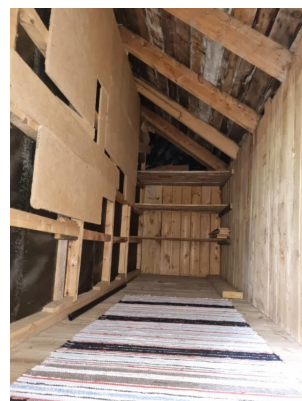
Bilde fra kryploft. Kontroll er kun utført fra luke grunnet manglende stige

Bilde fra kryploft

Bilde i kott ved trapp

- Undertaket er misfarget.
  - Det er påvist fuktskjolder i undertak/takkonstruksjon.
  - Det er avvik:
  - Det er begrenset/dårlig ventilering av takkonstruksjonen.
- Ingen synlig lufting i raftekasse utvendig i overgang tak/vegg noe som gir begrenset lufting av kaldtloft.

- Det er ikke behov for utbedringstiltak.
  - Tiltak:
- Anbefaler å få montert tett inspeksjonsluke for å sikre mot varmetap og hindre at støv fra loft kommer inn i boligen og påvirker innneklimaet. I tillegg reduseres faren for fuktskader på loftet.
- Det anbefales å følge med på konstruksjon for å avdekke negative forhold om det skulle oppstå kondensering som følge av endret bruk.

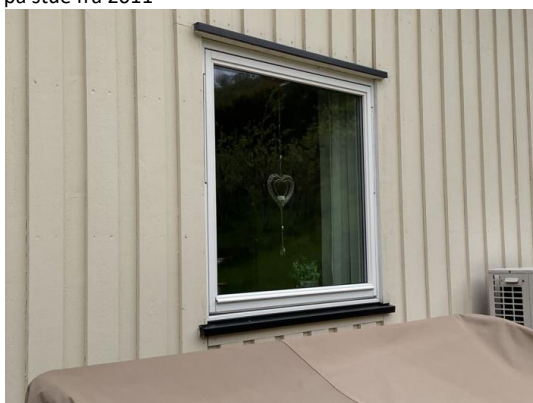
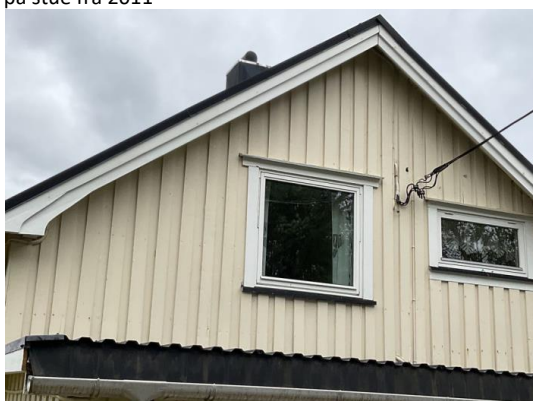
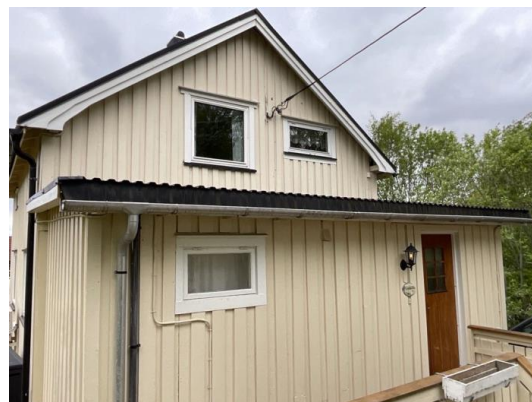
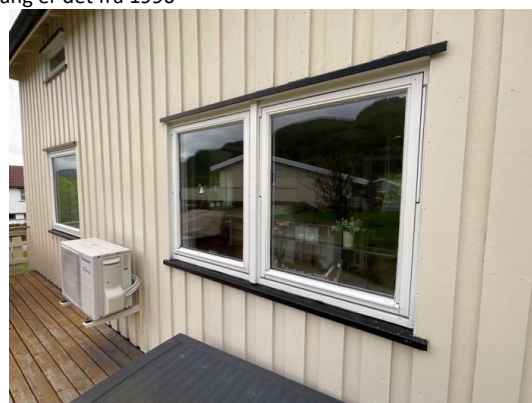
Vindu på stue fra 2011

Vindu på soverom er fra 2010

Vindu på bad i 1. etasje med koblet vindu fra byggeår 1975 og på loftsgang er det fra 1996

Vindu på kjøkken er fra 1990

- Det er avvik:
- Karmene i vinduer er slitte og det er sprekker i trevirket.
- Vinduer har nådd over halvparten av forventet funksjonstid. Det vil være større risiko for punktering av glass og større behov for vedlikehold i tiden som kommer.

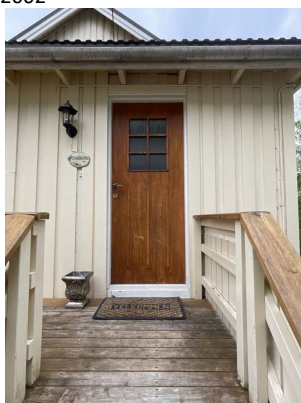
Innadslående ytterdør til hovedleilighet

- Det er påvist dører som er vanskelig å åpne eller lukke.
- Karmene i dører er værslitte utvendig og det er sprekker i trevirket.
- Slitt dørlås på hoveddør.
- Dører tar i karm

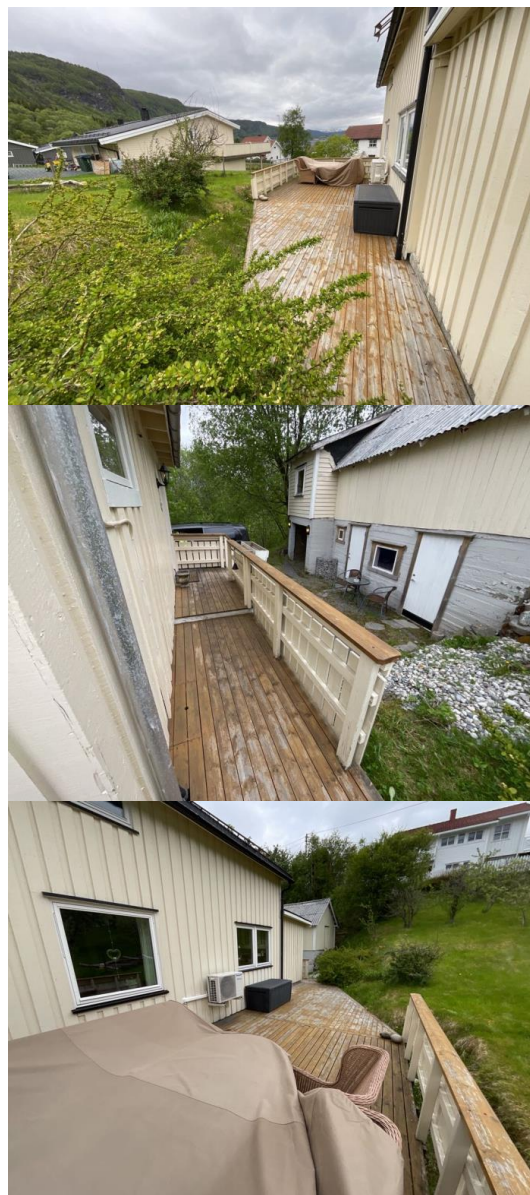
Rekkverk er med stående kledning og malt håndrekk. Høyde rekkverk er målt til 83 cm. Veranda er bygget ca. 2011 ifølge selger

- Det er værslitt/oppsprukket trevirke/trepaneler.
- Rekkverket er for lavt i forhold til dagens krav til rekkverkshøyder.

- Det er ikke krav om utbedring av rekkverkshøyde opp til dagens forskriftskrav.
- Det må foretas tiltak for å lukke avviket.

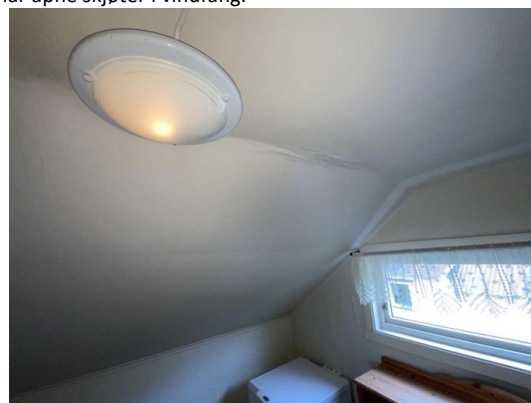
Løs tapet i himling og på vegg på loft. Bildet viser loftsgang.

- Det er avvik:
  - Det er løs tapet flere steder på loft.
  - Overflateskade på gulvmaling loft enkelte plassert
  - Knirk i gulv på loft
  - Knirk i laminatgulv 1. etasje
  - Gulv i vindfang er skjøtet uten lister
  - Ikke ferdigstilt belistning av dør mellom gang og kjøkken.

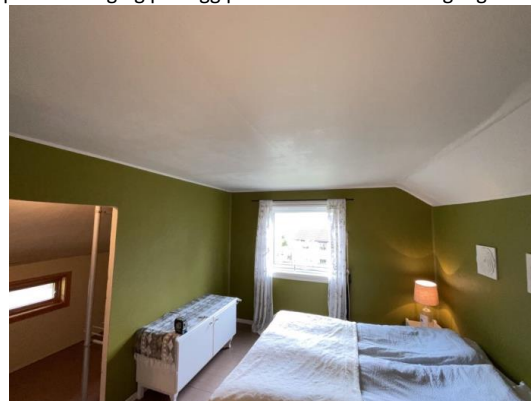
Løs tapet i himling og på vegg på loft. Bildet viser hovedsoverom

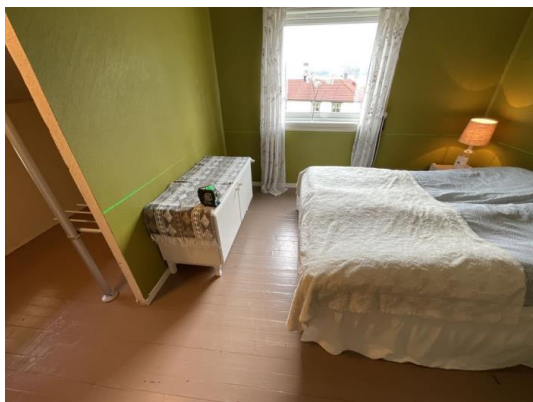
Loft  
Plassering av laser ved kontroll av hovedsoverom.  
Det er målt 15 mm høydeforskjell gjennom rommet. TG 2

- Målt høydeforskjell på over 15 mm gjennom hele rommet. Tilstandsgrad 2 gis med bakgrunn i standardens krav til godkjente måleavvik.
- Målt høydeforskjell på over 20 mm innenfor en lengde på 2 meter. Tilstandsgrad 3 gis med bakgrunn i standardens krav til godkjente måleavvik.

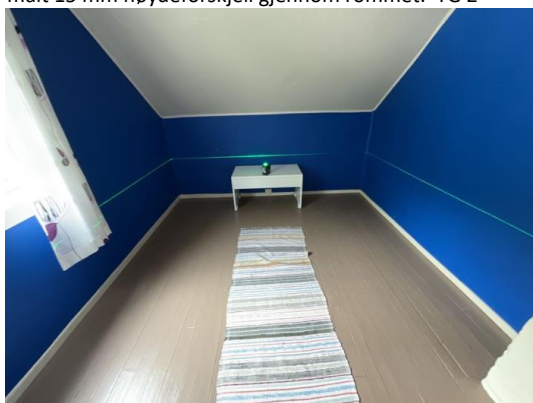
Loft  
Plassering av laser ved kontroll av soverom.  
Det er målt 12 mm høydeforskjell gjennom rommet. TG 1

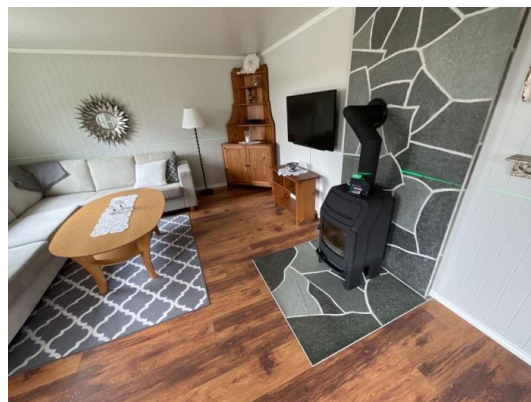
1. etasje  
Plassering av laser ved kontroll av stue.  
Det er målt 21 mm høydeforskjell gjennom rommet. TG 2

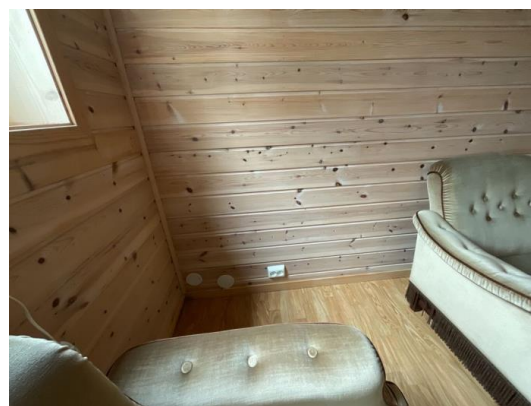
Deksel montert etter hulltaking inne på stue.

- Det er påvist indikasjoner på noe fuktgjennomtrenging i kjellergulv.
- Det er påvist indikasjoner på noe fuktgjennomtrenging inn i kjellermur.
- Det er gjennom målinger påvist høyt fuktnivå i trevegger i underetg./kjeller, det er derfor ikke foretatt hulltaking
- Det er konstatert høyt fuktnivå og synlig skade i vegg.

- Andre tiltak:
- Ytterligere undersøkelser må foretas for å få kartlagt tilstanden og omfanget på eventuelle skader.

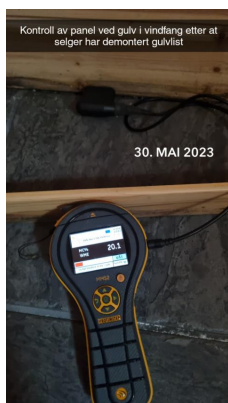
Kontroll av panel ved gulv i vindfang etter at selger har demontert gulvlist. Det er målt 20,1%. Synlige fuktmerker på panel.

TG 3 er gitt grunnet høyt fuktnivå

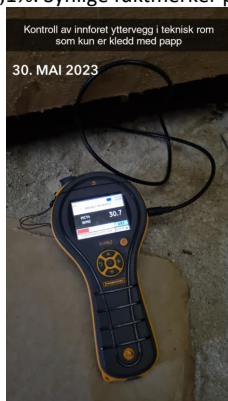
Kontroll av innforet yttervegg i teknisk rom om kun er kledd med papp utenpå isolasjon. Det er målt 30,7 %

Treverk skal ha fuktinnhold lavere enn 15 vektprosent. I treverk med fuktighet over 17 vektprosent øker faren for råte og muggsoppvekst dramatisk. Hvis fuktinnholdet ligger over 20 vektprosent, er allerede muggsoppen dannet.

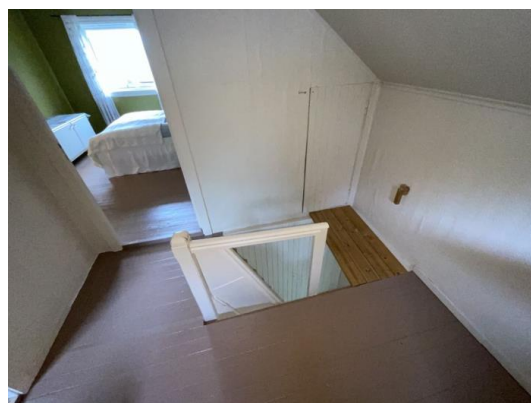
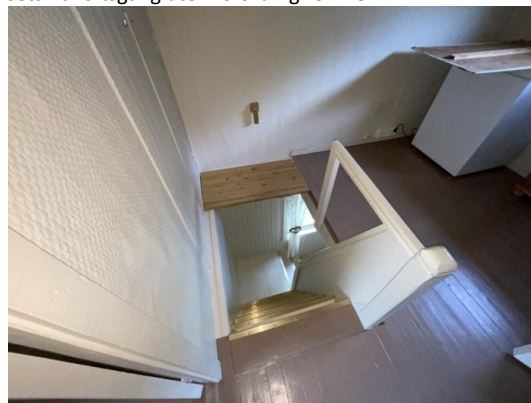
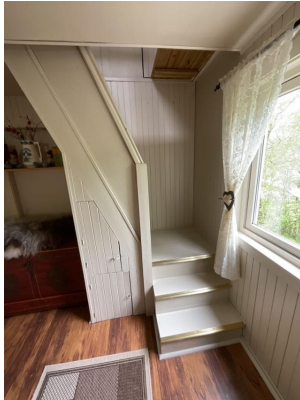
Malt tett trapp med malte trinn og messing trappenese. Malt rekkverk. Høyde rekkverk er målt til ca. 66 cm

Trapp sett fra loftsgang uten forsvarlig rekkverk

- Rekkverket er såpass lavt at det på grunn av sikkerhetsmessige forhold anbefales økning av høyde.
- Åpninger er såpass store at det ut ifra sikkerhetsmessige forhold anbefales å lage mindre åpninger.
- Trappen må påregnes skiftes ut.
- Rekkverk må monteres for å lukke avviket.

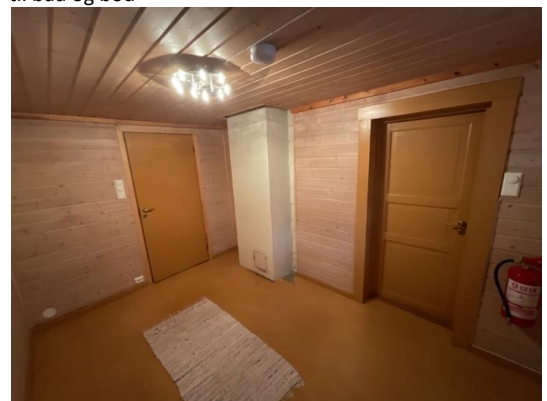
Dører i kjellerleilighet

- Det er påvist avvik som tilsier at det bør foretas tiltak på enkelte dører.

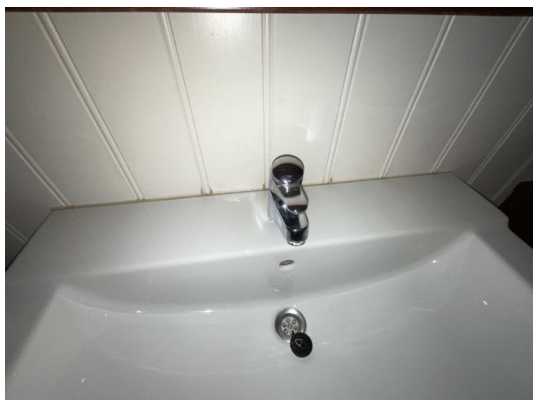
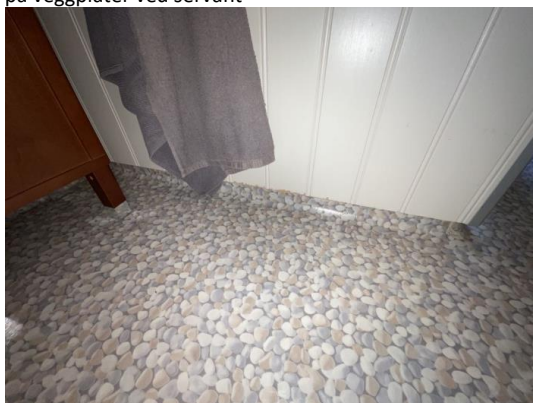
Skade på veggplater ved servant

Skade på plater inn mot bod

- Det er påvist tegn til fuktskader i overflater.
- Fuktskader på nedre del av plater på vegg mot bod og ved servant.
- Badet har en våtsone hvor vegger er dekket av panelplater, dette gir ingen form for tettesjikt og er ikke bygget etter det krav som var på renoveringstidspunktet.
- Ved forsiktig bruk og fortsatt bruk av dusjkabinett uten at plater utsettes for fukt vil badet kunne fungere.

- Andre tiltak:
- Plater med fuktskade bør utbedres for å hindre ytterligere skade.
- Løsningen på våtrommet er en relativt vanlig løsning på enkelte boliger og fritidsboliger. Panelplater er ikke definert som "tett" løsning med tanke på fuktbelastning. Dusjkabinett er heller ikke en del av våtrommets konstruksjonsmessige tettesjikt. Løsningen betinger imidlertid bruk av tett dusjkabinett, annen løsning vil kreve tiltak og renovering.

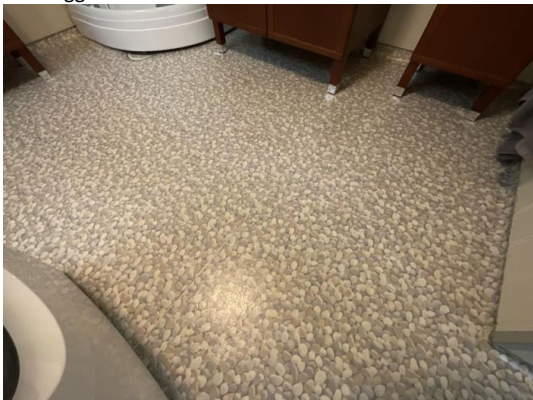
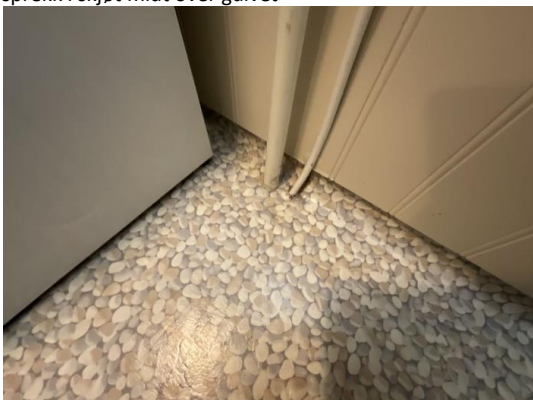
Synlig sprekk i skjøt midt over gulvet

Ikke fagmessig utførelse rundt rørgjennomføringer

- Det er påvist at gulvoverflaten har sprekker.
- Sprekk i belegg på skjøt
- Ikke fagmessig utførelse rundt rørgjennomføringer

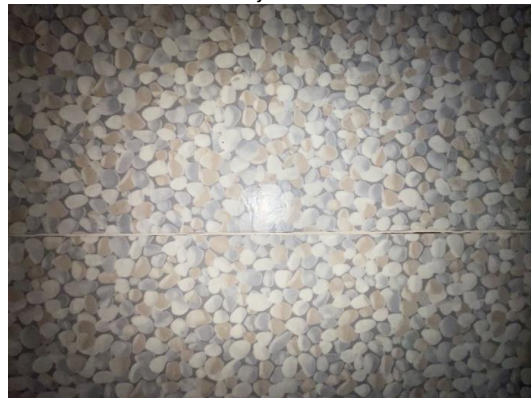
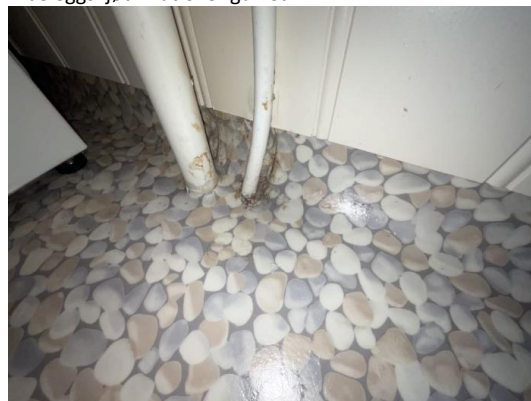
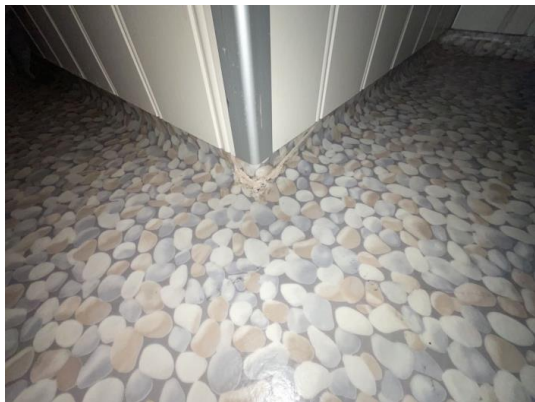
Sprekk i beleggskjøt midt over gulvet

Sprekk i belegg ved rørgjennomføringer

Åpent i sveiseskjøt på ytrehjørne. Det samme gjelder indre hjørner.

- Det er påvist mangelfull/feil utførelse rundt rørgjennomføringer e.l. som gir fare for fukt i konstruksjonen i våtsone.
  - Mer enn halvparten av forventet brukstid er passert på slukløsningen.
  - Det er påvist tegn på utettheter på våtrommet.
  - Mer enn halvparten av forventet brukstid er passert på membranløsningen.
- Sprekk i gulvbeleggskjøt, synlig åpning ved rørgjennomføringer og hjørner er ikke tette.

- Våtrommets tettesjikt/membran står foran utbedring/utskiftning.
  - Det må foretas utbedring for å unngå fuktskader i konstruksjonen.
  - Det må foretas lokale tiltak for å utbedre utettheter på våtrommet.
- Ved lokal utbedring må rommet benyttes ved varsomhet pga. alder og valgte løsninger.

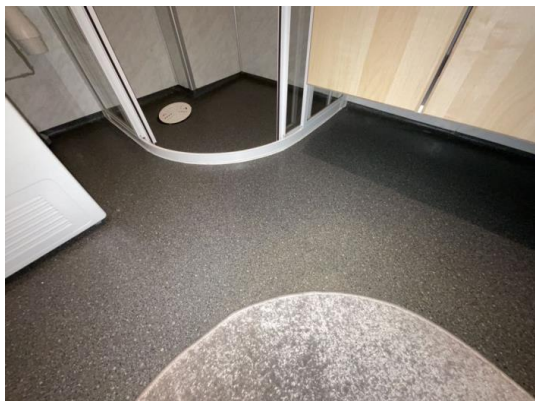
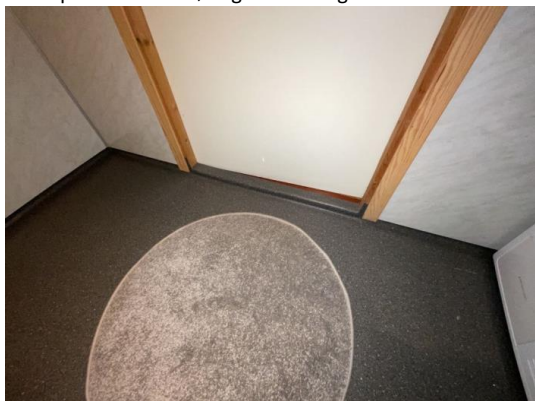
Gulvet har vinylbelegg. Rommet har elektriske varmekabler. Det er målt 55 mm høydeforskjell på gulv fra topp belegg ved dørterskel til topp slukrist.

Gulvskinne sperre vann fra øvrige deler av gulvet.

- Det er mulighet for at det kan forekomme vannlekkasje på våtrommet hvor vann ikke vil gå til sluk.

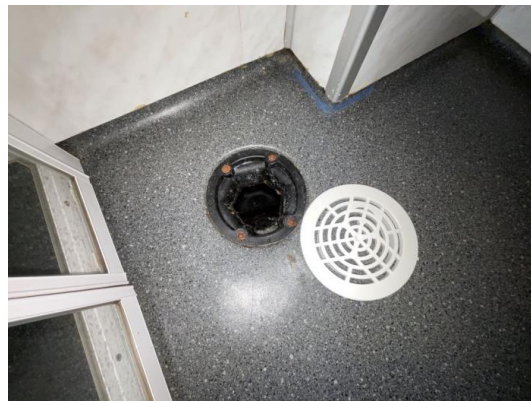
Synlig klemt belegg under slukpotte

- Mer enn halvparten av forventet brukstid er passert på slukløsningen.
- Det er avvik:

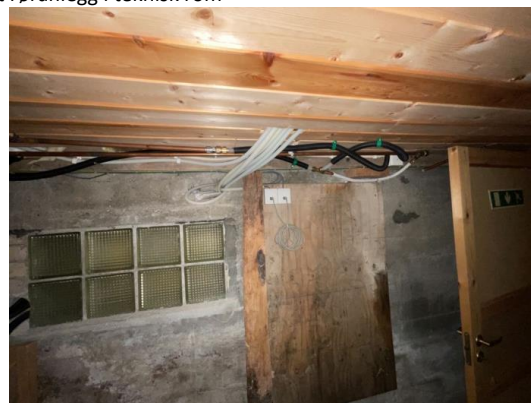
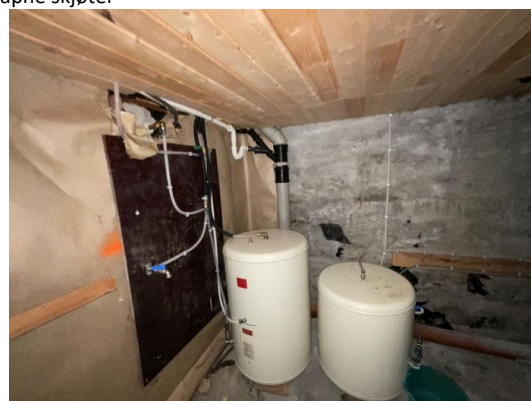
Flere åpne skjøter

- Det mangler tettemuffer i enden av varerør på rør-i-rør-system.

- Det er påvist at eventuelt lekkasjevann fra rør i rør system ikke ledes til sluk eller annen kompenserende løsning.
- Det er påvist ufagmessig utførelse av vannledninger.
- Mer enn halvparten av forventet brukstid er passert på innvendige vannledninger.

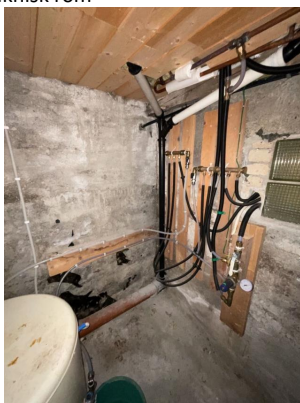
Åpne avløpsrør i teknisk rom

- Det er ikke behov for utbedringstiltak siden anlegget fungerer i dag, men ut ifra alder kan skader plutselig oppstå på eldre anlegg.
- I forbindelse med oppgradering av våtrom vil det være naturlig med utskiftning av rør.

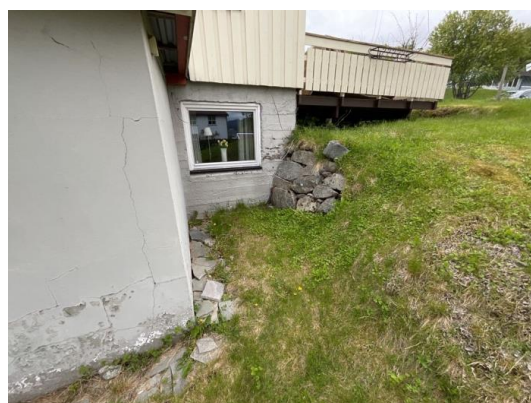
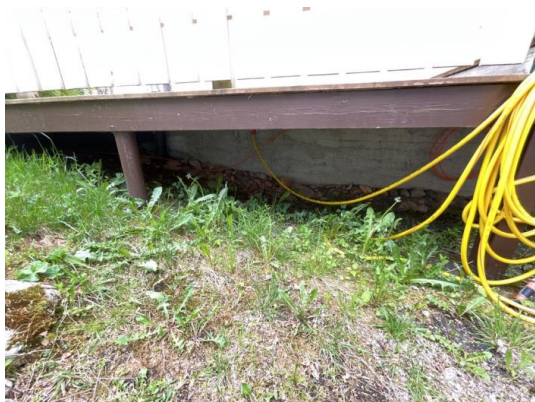
Dreneringen er fra 1950 og den er nok endret ved tilbygg i 1975. Oppbygging av drenering er ukjent og ikke synlig for kontroll på befaringsdagen. TG er vurdert ut fra alder.

- Det mangler eller på grunn av alder er det sannsynlig at det mangler utvendig fuktsikring av grunnmuren - ved kjeller/underetasje.
- Dreneringen er utilstrekkelig og har idag begrenset effekt.
- Mer enn halvparten av forventet levetid på drenering er overskredet.

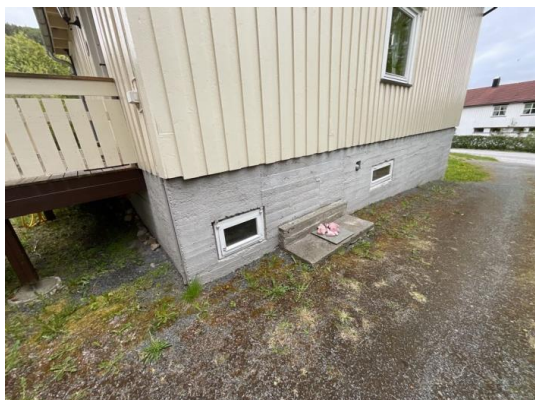
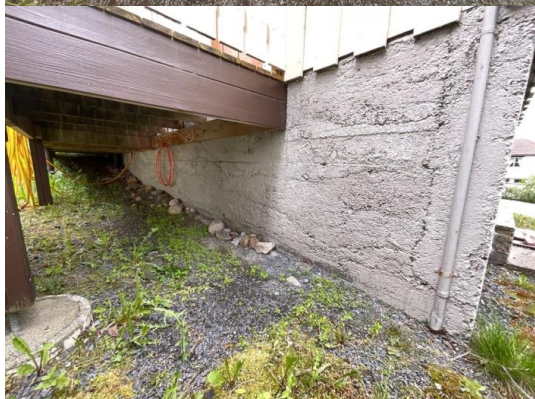
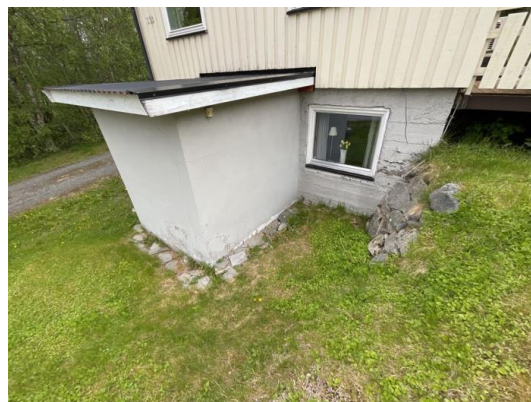
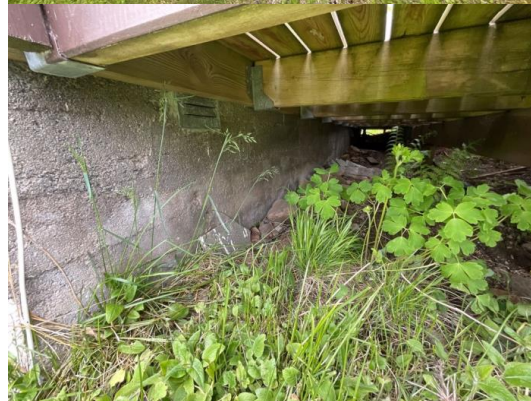
- Grunnmuren har sprekke-dannelser.
