Boligtype: Enebolig  
Eierform: Eiet  
Byggeår: 1950  
BRA/P-rom: 118/116 m²  
Tomtstr.: 676.1 m²  
Soverom: 2  
Antall rom: 4  
Gnr./bnr. 100/89  
Oppdragsnr.: 1701230018

Trivelig enebolig  
beliggende 4 km fra  
sentrum av Kyrksæterøra

Velkommen til "Bakkely"!

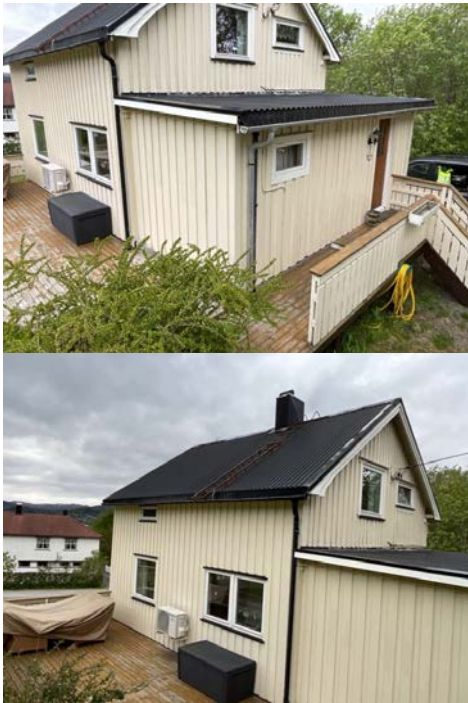
Sorte stål takrenner, nedløp og heldekkende pipebeslag uten topphatt. Aluminiums takrenner med nedløp på tilbygg. Løs takstige opp til pipe. 2 nedløp er tilkoblet avløp i grunn, øvrige er ført til terreng.

Takrenne på hovedtak er bøyd ned

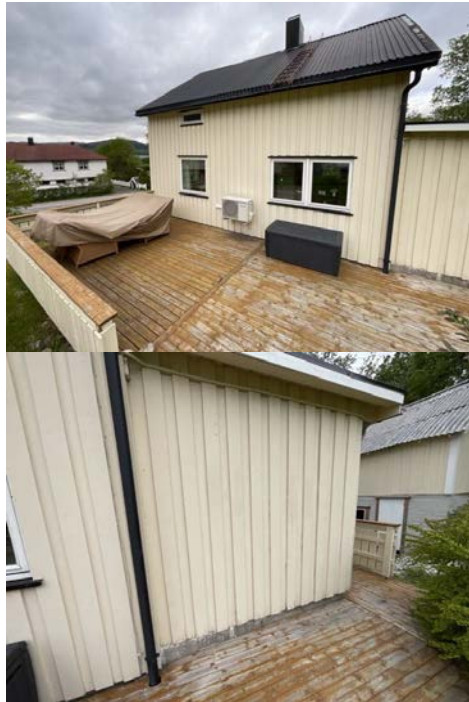
Vegg på tilbygg er det fukt og noe råte i nedre del av kledning mot mur

- Det er ingen eller liten lufting i nedre kant av kledning mot grunnmur.
- Det er avvik:

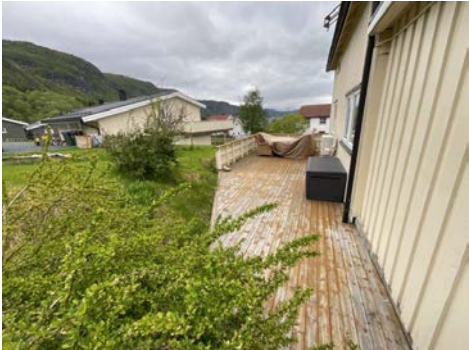
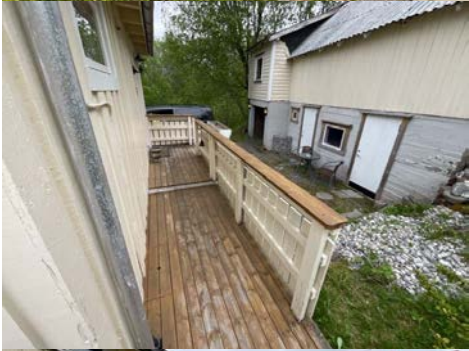
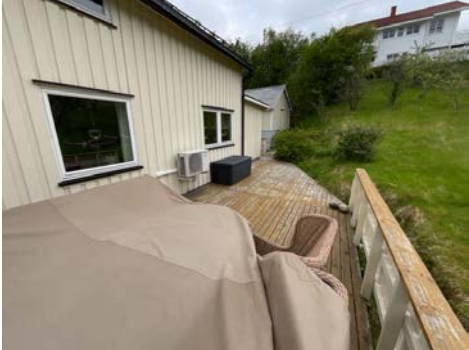
- Det er værslitt/oppsprukket trevirke/trepaneler.
- Rekkverket er for lavt i forhold til dagens krav til rekkverkshøyder.

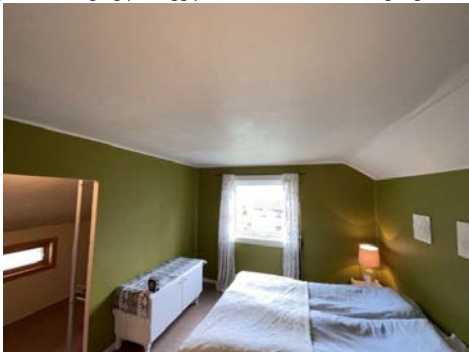
Innvendig > Overflater  
Det er avvik:  
- Det er løs tapet flere steder på loft.  
- Overflateskade på gulvmaling loft enkelte plassert  
- Knirk i gulv på loft  
- Knirk i laminatgulv 1. etasje  
- Gulv i vindfang er skjøtet uten lister  
- Ikke ferdigstilt belistning av dør mellom gang og kjøkken.

Løs tapet i himling og på vegg på loft. Bildet viser hovedsoverom

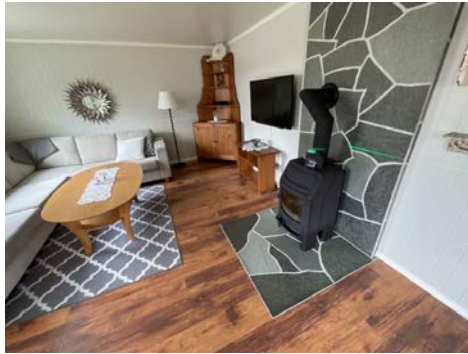
Innvendig > Etasjeskille/gulv mot grunn  
Målt høydeforskjell på over 15 mm gjennom hele rommet. Tilstandsgrad 2 gis med bakgrunn i standardens krav til godkjente måleavvik.  
Målt høydeforskjell på over 20 mm innenfor en lengde på 2 meter. Tilstandsgrad 3 gis med bakgrunn i standardens krav til godkjente måleavvik.  
Loft:  
Hovedsoverom: Det er målt 15 mm høydeforskjell gjennom rommet. TG 2  
1. etasje:  
Vindfang: Det er målt 27 mm høydeforskjell gjennom rommet. TG 2.  
27 mm er også målt over en avstand på 1,2 meter ved baderomsdør. TG 3  
Stue: Det er målt 21 mm høydeforskjell gjennom rommet. TG 2  
Kostnadsestimat: 10 000 - 50 000

1. etasje  
Plassering av laser ved kontroll av stue.  
Det er målt 21 mm høydeforskjell gjennom rommet. TG 2

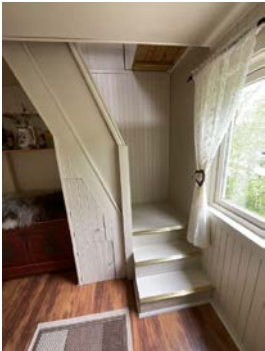
Trapp sett fra 1. etasje

- Vurdering av avvik:**
- Åpninger i rekkverk er større enn dagens forskriftskrav til rekkverk i trapper.
  - Det mangler håndløper på vegg i trappeløpet.
  - Det er ikke montert rekkverk.
  - Rekkverkshøyder er under dagens forskriftskrav til rekkverk i trapper.
  - Trappen er nokså bratt og lite egnet for trapp mellom boligrom.
  - Deler av rekkverk mangler på loft. TG 3

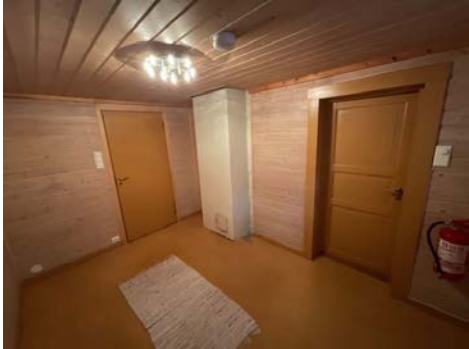
Dører i kjellerleilighet

- Vurdering av avvik:**
- Det er påvist avvik som tilsier at det bør foretas tiltak på enkelte dører.
- Konsekvens/tiltak**
- Det bør foretas tiltak på enkelte dører.

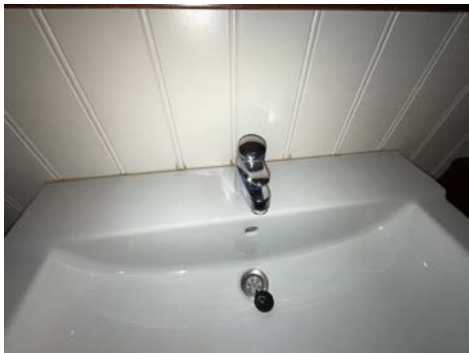
Våtrom > Overflater vegger og himling > Bad  
Det er påvist tegn til fuktskader i overflater.  
- Fuktskader på nedre del av plater på vegg mot bod og ved servant.  
- Badet har en våtsone hvor vegger er dekket av panelplater, dette gir ingen form for tettesjikt og er ikke bygget etter det krav som var på renoveringstidspunktet.  
Ved forsiktig bruk og fortsatt bruk av dusjkabinett

Skade på veggplater ved servant

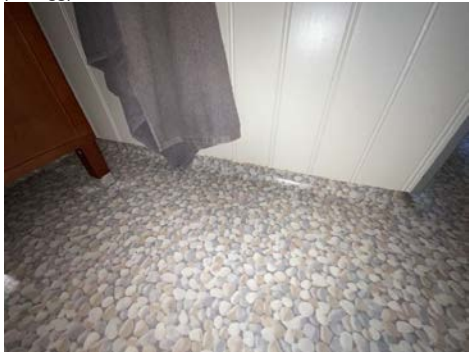
Skade på plater inn mot bod

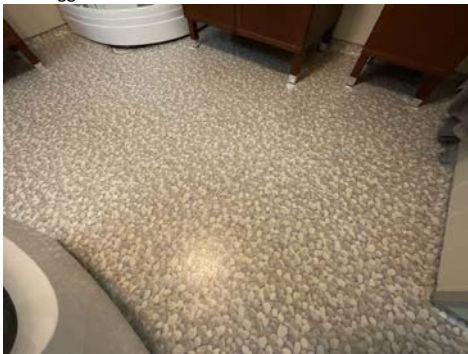
Våtrom > Overflater Gulv > Bad  
Det er påvist at gulvoverflaten har sprekker.  
- Sprekk i belegg på skjøt  
- Ikke fagmessig utførelse rundt rørgjennomføringer

Synlig sprekk i skjøt midt over gulvet

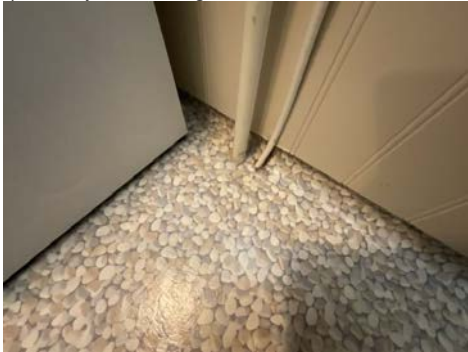
Ikke fagmessig utførsel rundt rørgjennomføringer  
Årstall: 2008      Kilde: Tidligere salgsoppgaver

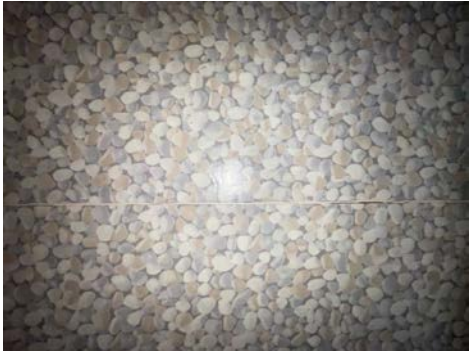
Sprekk i beleggskjøt midt over gulvet

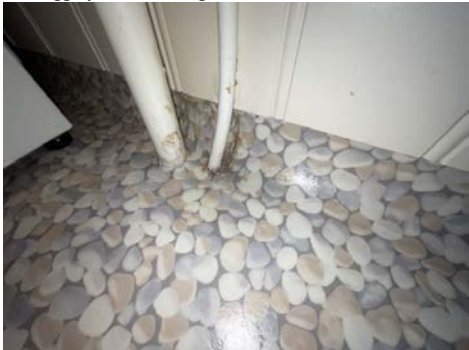
Våtrom > Sluk, membran og tettesjikt > Bad  
Det er påvist mangelfull/feil utførelse rundt rørgjennomføringer e.l. som gir fare for fukt i konstruksjonen i våtsone.  
Mer enn halvparten av forventet brukstid er passert på slukløsningen.  
Det er påvist tegn på utettheter på våtrommet.  
Mer enn halvparten av forventet brukstid er passert på membranløsningen.  
- Sprekk i gulvbeleggskjøt, synlig åpning ved rørgjennomføringer og hjørner er ikke tette.  
Kostnadsestimat: 10 000 - 50 000

Sprekk i belegg ved rørgjennomføringer

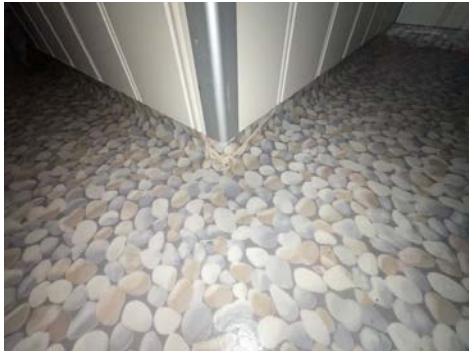
- Sprekk i gulvbeleggskjøt, synlig åpning ved rørgjennomføringer og hjørner er ikke tette.

Åpent i sveiseskjøt på ytre hjørne. Det samme gjelder indre hjørner.  
**Årstall:** 2008      **Kilde:** Tidligere salgsoppgaver

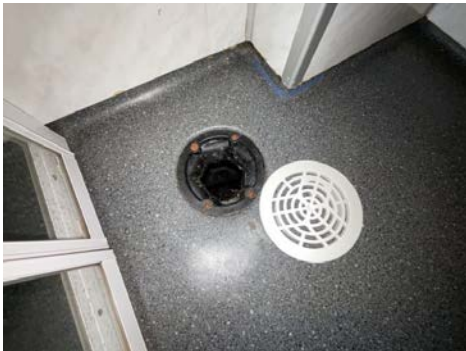
Synlig klemt belegg under slukpotte

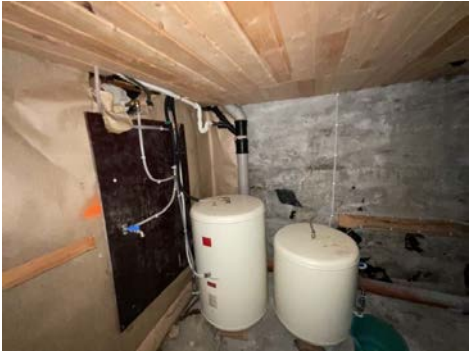
Flere åpne skjøter

- Det mangler tettemuffer i enden av varerør på rør-i-rør-system.

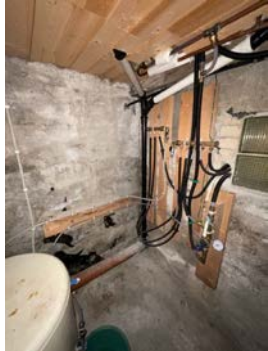
Åpne avløpsrør i teknisk rom

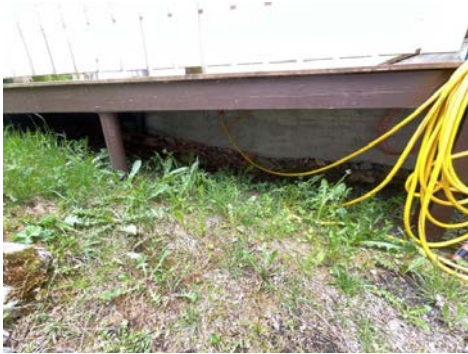
- Det mangler eller på grunn av alder er det sannsynlig at det mangler utvendig fuktsikring av grunnmuren - ved kjeller/underetasje.
- Dreneringen er utilstrekkelig og har idag begrenset effekt.
- Mer enn halvparten av forventet levetid på drenering er overskredet.

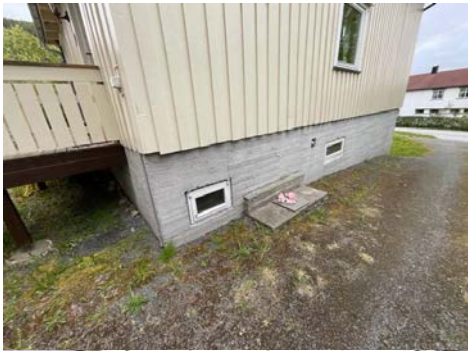
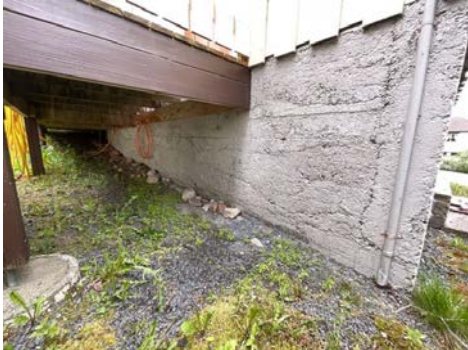
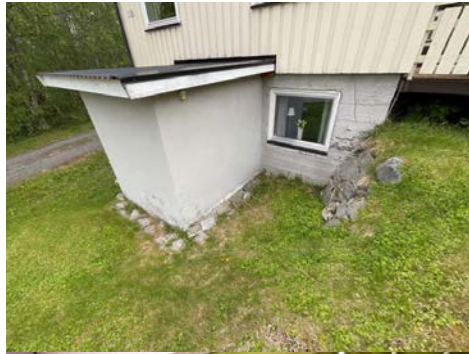
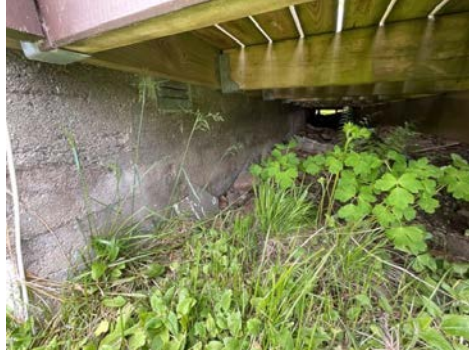
- Grunnmuren har sprekkdannelser.
