# VERDITAKST

## Butikk

**Klakkjeveien 1, 8920 SØMNA**

Dato befaring: 24.11.2025

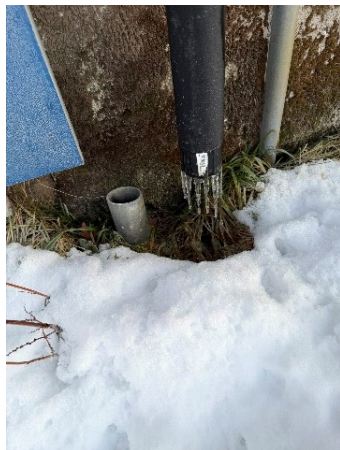
Taknedløp er noen steder ikke tilkoblet drensrør

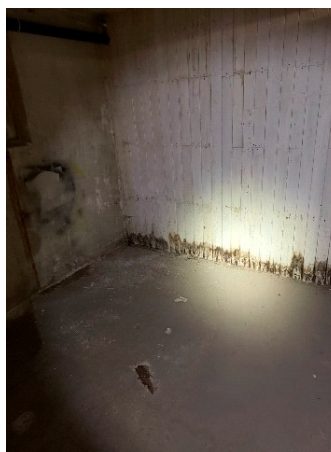
Tilbygget trapperom har lecamur som ikke er pusset

Ikke pusset leca

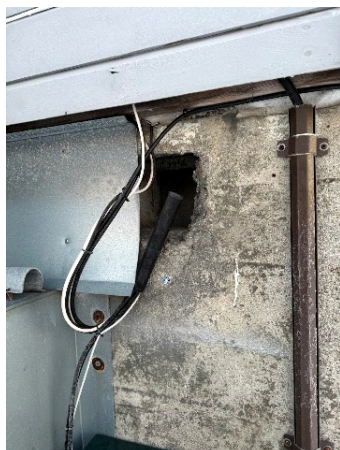
Hull i vegg som ikke er tett

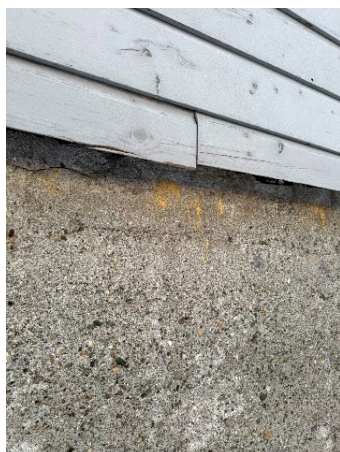
Det er ikke montert museband bak kledning og kledning er stedvis noe slitt, har oppsprekninger og mindre råte.

Generelt videre vedlikehold må påregnes.

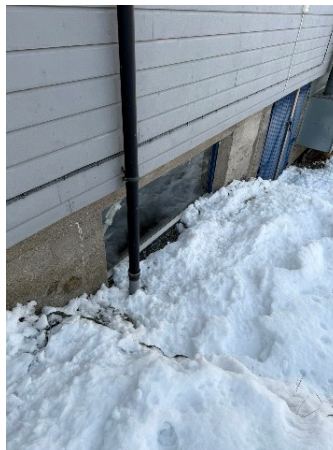
Vindu er nært bakken

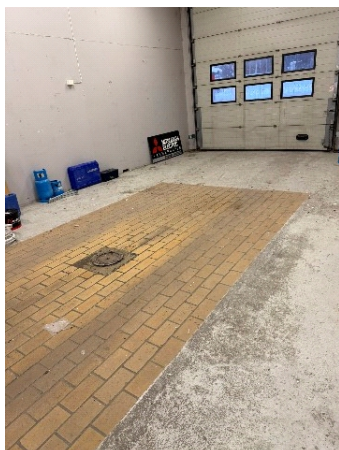
Det er et metalllokk på gulvet i garasjer, og under der er det stålsøyler- uvisst hvilken funksjon disse har, må undersøkes nærmere.

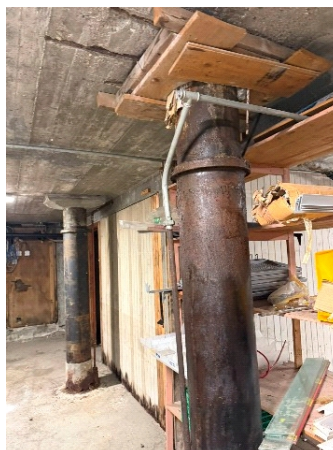
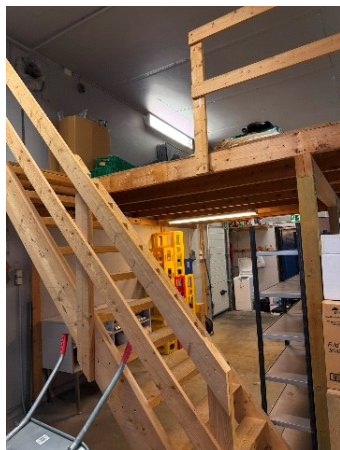
Hemstrapp

Det er trapp av tre til hems, i enkel utførelse uten rekkverk.

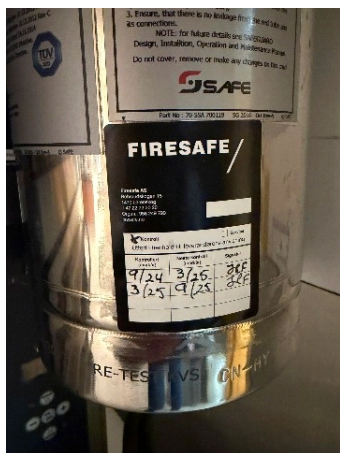
Det er bygget en bensinstasjon med gatekjøkken, som har egen storkjøkkenutrustning med avtrekk og slukkeanlegg. Slukkeanlegg er sist kontrollert i mars 2025. Det er eget kjølerom/ fryserom.

Tilstand på utstyr og innredninger er ukjent, det anbefales en kontroll/ service for å kunne verifisere tilstand.

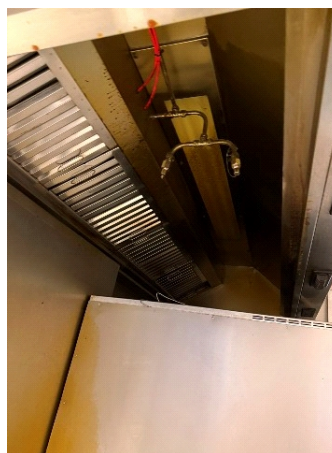
Slukkeanlegg over komfyrplass med avtrekk

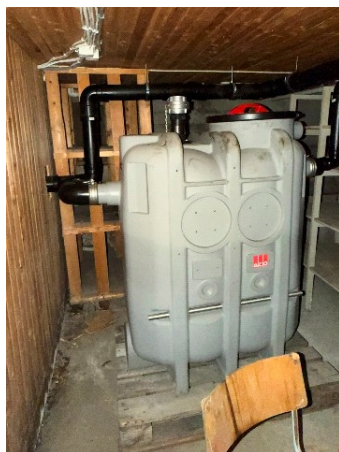
Fettavskiller i kjeller

Det er wc-rom i bensinstasjon og i ene garasjen.  
Det er en fettavskiller plassert i kjeller.

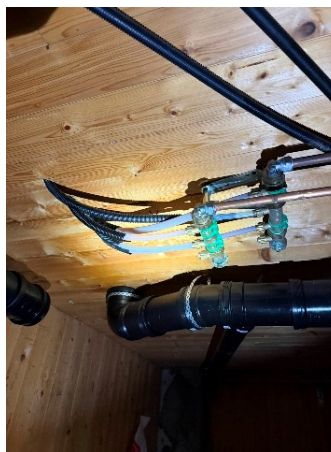
Rør i rør på vannledninger og plast avløpsrør

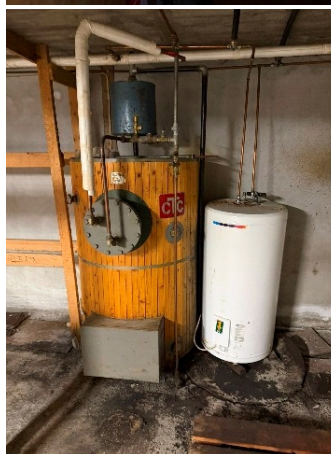
Eldre VVB

Det står en del eldre VVB i kjeller og et dieselaggregat i kjeller, samt en kompressor. Disse får tilførsel via ståltank i kjeller.  
Tilstand er ukjent på disse.

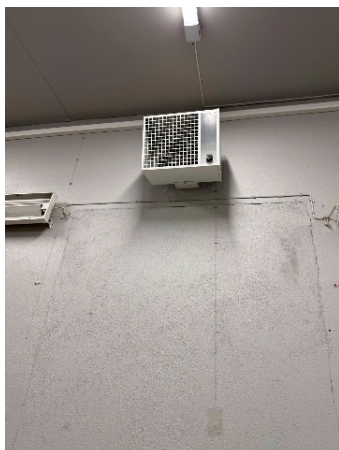
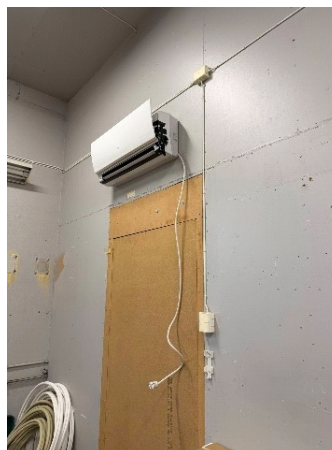
Det er varmepumpe i garasjer, det er usikker tilstand på disse. Service bør avholdes. Det er varmevifter på vegg i garasje.

Deksel er teipet fast

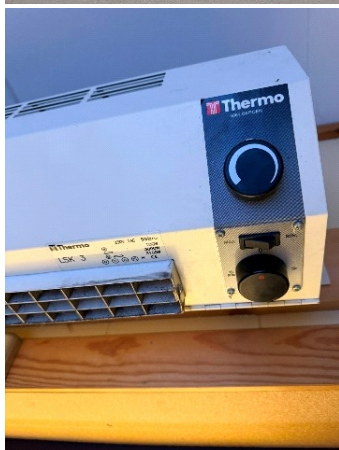
3 kW kaldrasvifte

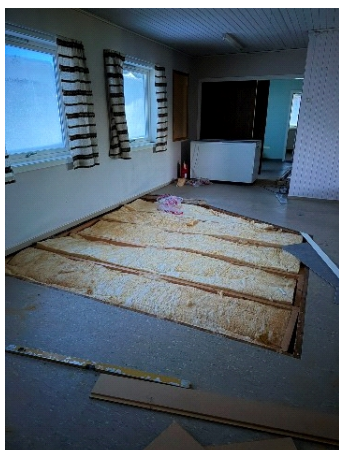
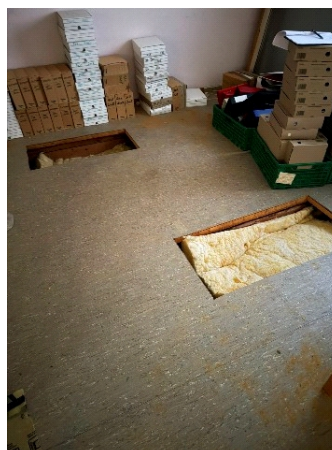
Det er en delvis revet 2 etasje med hull i gulv, og strøm som ikke var tilkoblet.

Betydelig modernisering må påregnes.
