Figgenveien 37

Tilstandsrapport

Eierskifte

Boligtype: Enebolig

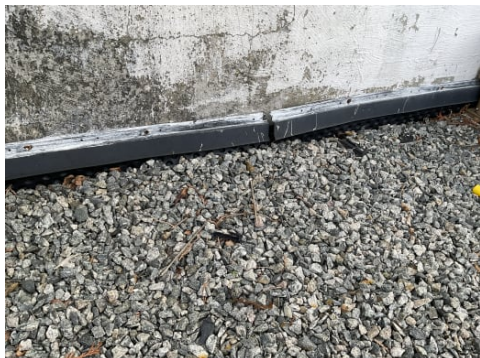
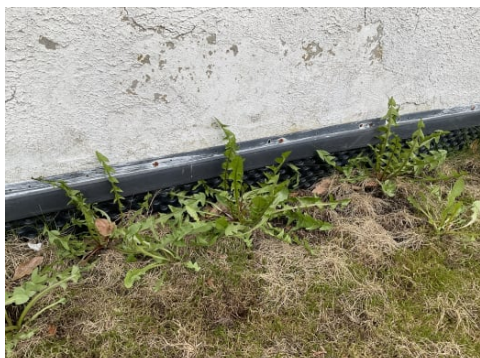
6.1 Drenering

TG 3 drenering på grunn av blant annet at terreng har fall mot grunnmur noen steder og taknedløp mangler på flere nedløp. Taknedløp er avsluttet over bakken. Det er lite fall på terreng og grunnmuren får en stor fuktbelastning. Det gjøres oppmerksom på at plast-tank (i forbindelse med avløp) som står i kjeller er under nivå på kjellergulv og det registreres vann under.

Kjeller bør holdes under observasjon. Lagring av varer bør unngås og god utlufting ivaretas. Fall på terreng rundt boligen og avløp fra takrenner bør tilordnes slik at overflatevann renner bort fra boligen. Drenering er byttet av tidligere eier og dokumentasjon foreligger ikke. Grunnmurs-plast er synlig på del av grunnmur og topplst er montert. For bytte av drenering rundt hele boligen vil prisoverslag være over 300 000 kr.

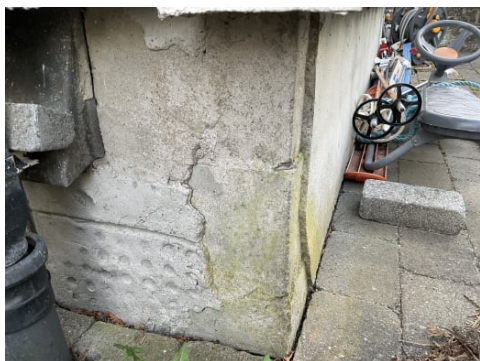
6.2 Grunnmur og fundament

TG 3 grunnmur på grunn av blant annet sprekker i pussede flater og deler av grunnmur er ikke ferdigstilt/pusset. Større sprekke på gulv i kjeller er observert. Bør undersøkes over tid og utbedring foretas. På innvendig grunnmur mot overbygg/støpt plate mot kjeller registreres saltutslag på vegg/fukt-innsig mellom dekke og grunnmur. Det må vurderes å støpe nytt dekke.

Utbedring av ovenfornevnte forhold må påregnes/ferdigstilling av pussede flater.

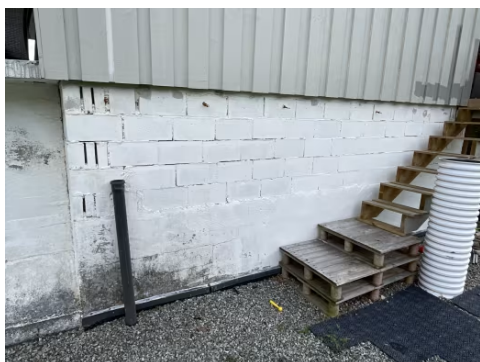
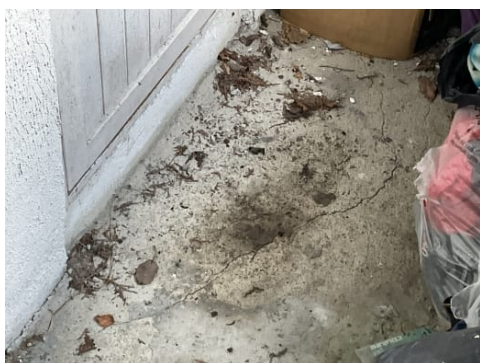
Sprekker i gulv TG 2-

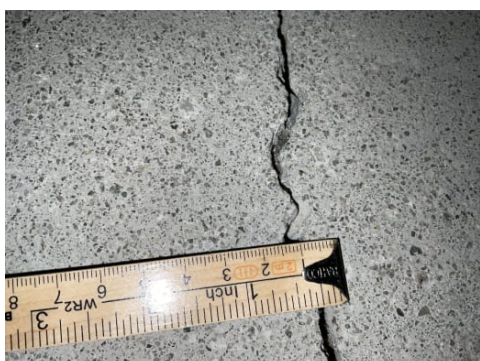
Større sprekk i kjellergulv.

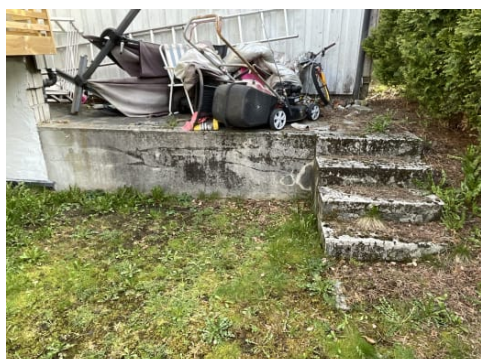
Støttemur ved garasje.

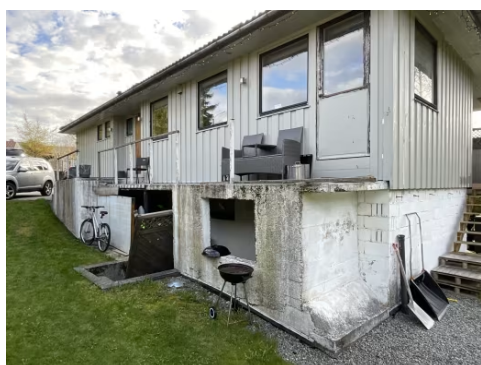
Støttemur/platting ved inngang.

TG 3 på grunn av blant annet rekkverk ikke er montert, sprekker i pussede flater og ujevnheter på støpt plate over inngang til kjeller.

Utbedring av ovenfornevnte forhold må påregnes. Montere rekkverk etter gjeldene standard.

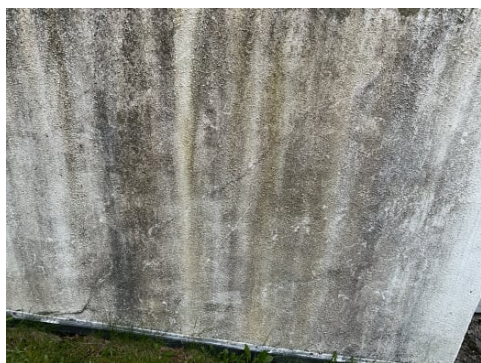
Sprekker i pussede flater.

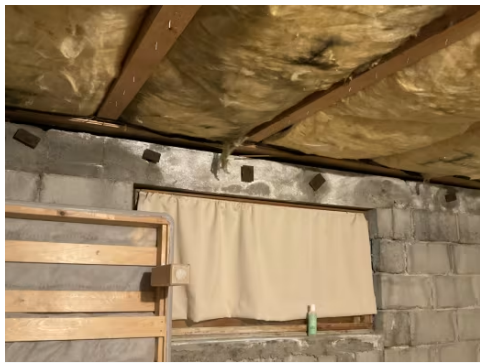
6.4 Rom under terreng

På innvendig mur i kjeller mot plattning ved inngang er det registreres mineralutslag (salt/kalkutslag) i overflater, som indikerer at det er en fuktgjennomgang i grunnmur. Det må vurderes å støpe nytt dekke ved inngang og bør ses i sammenheng med drenering av grunnmur.

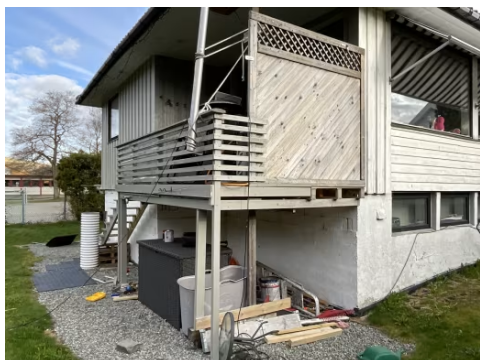
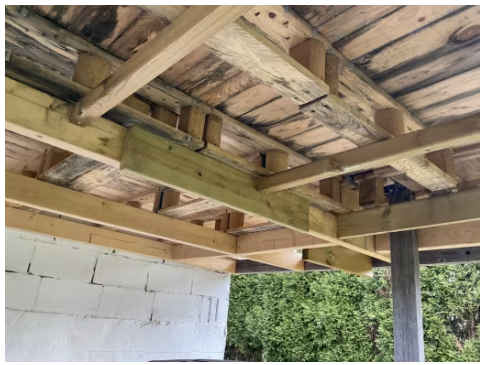
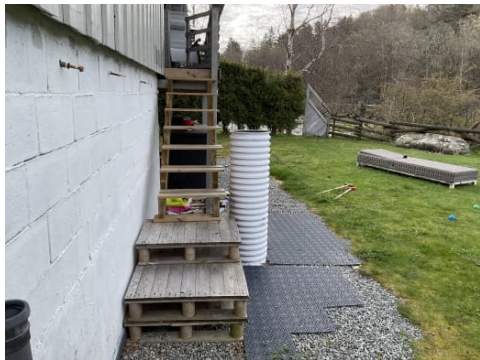
6.5 Balkong, terrasse, plattning

Balkong bygget i trekonstruksjoner med adkomst fra stue og utvendig. TG 3 balkong på grunn av blant annet rekkverk er for lavt og konstruksjoner/fundament er ikke fagmessig satt opp.

Er det avvik på rekkverkshøyde og åpninger i rekkverket i forhold til gjeldene byggteknisk forskrift på befaringstidspunktet? Ja

Det må påregnes å fjerne balkong og bygge ny balkong med fundament/konstruksjoner etter gjeldene standard.

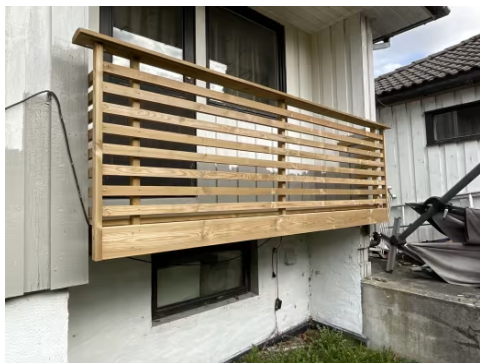
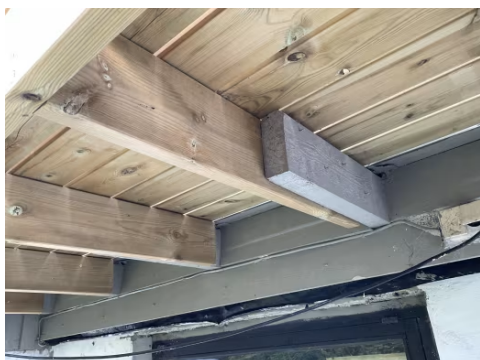
6.6 Balkong, terrasse, platting

Balkong med adkomst fra soverom bygget i trekonstruksjoner dekket med terrassebord i trevirke. Høyde på rekkverk 86 cm og har for stor avstand mellom spiler etter dagens standard. TG 3 på grunn av blant annet konstruksjon/bærende konstruksjon er på-skjøtet bjelker fra byggeår. Arbeid er ikke fagmessig utført.

Er det avvik på rekkverkshøyde og åpninger i rekkverket i forhold til gjeldene byggteknisk forskrift på befaringstidspunktet? Ja

Eventuelt montere drager med søyler/fundament under.

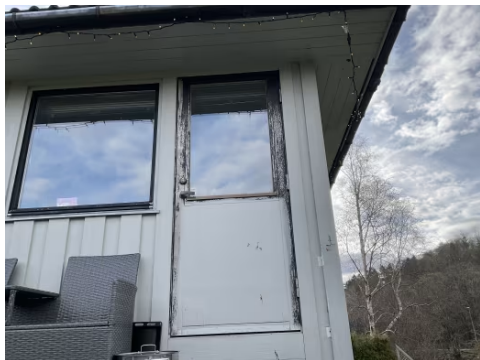
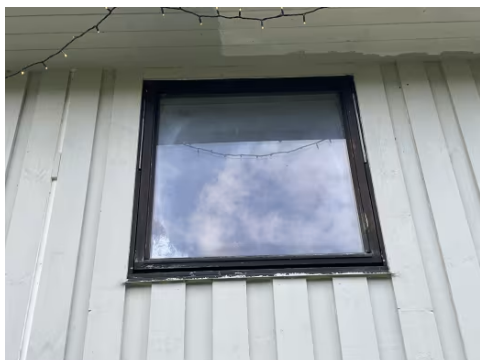
6.7 Vinduer og dører

TG 3 vindu og dører på grunn av blant annet flere punkterte vindu, fukt/råte på noen vindu/dører og utvendig omramming er ikke fagmessig utført.

Bytte av dører og vindu må påregnes i tiden som kommer.

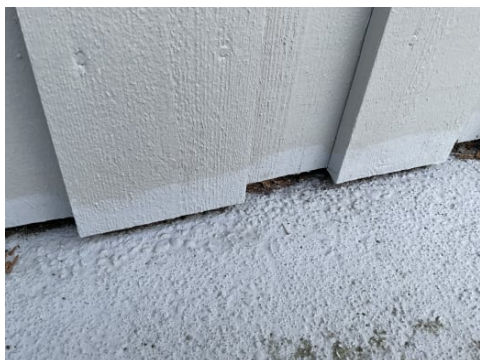
6.8 Yttervegger

Noen sprekke-dannelser i panel grunnet normal uttørring.
 TG 2 ytterkledning på grunn av blant annet spredt fukt/råteskade.
 Det registreres luftespalte i underkant av kledning. Øvrig del av lufting er skjult i konstruksjon og er ikke tilgjengelig for kontroll.
 Lusing/musebånd i nedre kant av konstruksjon bak kledning observert ved stedvis sjekk.
 Noen steder er det liten avstand mellom ytterkledning og bakke/konstruksjoner TG 2. Dette vil gi redusert forventet brukstid.

Det anbefales en avstand fra bakker til ytterkledning på 15 cm.
 Bytte av dårlig kledning må påregnes i tiden som kommer.

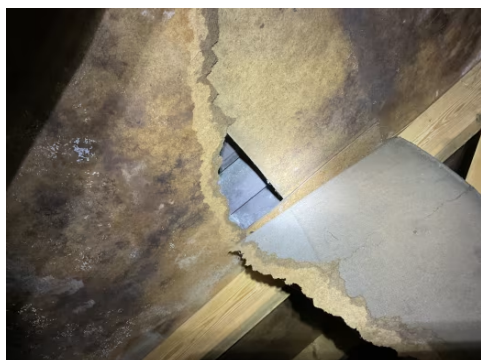
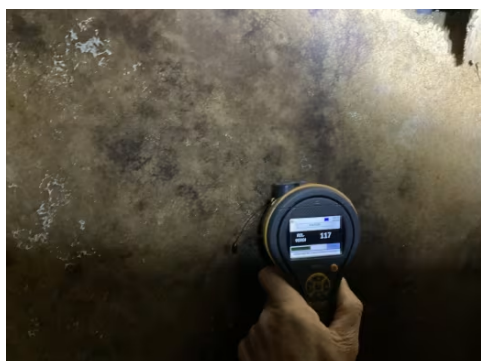
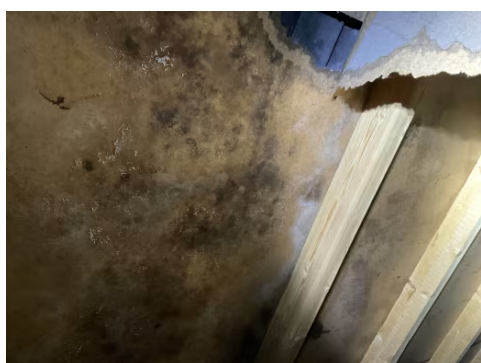
6.9 Loft (konstruksjonsoppbygging)

TG 3 loft på grunn av blant annet det registreres svertesopp/muggsopp i undertak. Kaldt loft er ventilert med papp-skuffer mellom sperr etter byggemåte fra byggeår. Ingen inndekning av pipe-gjennomføring. Dette betyr at det kan drive inn noe vann ved ugunstig vind og regnvær. Diffusjonssperre (plastfolie) er skjult i konstruksjon og er ikke tilgjengelig for kontroll. Man kan kun anta at diffusjonssperre (plastfolie) er etablert etter gjeldene anvisning. Loftstrapp uten tetting/isolasjon og varm luft kan stige og kondensere på sutak.

Det registreres spor etter mus på loft. Omfanget av aktiviteten er ikke videre søkt påvist, men det gjøres oppmerksom på forholdet.

Det anbefales å sette inn kiler for å øke luftespalte mellom isolasjon og su-tak. (felt med liten luftespalte). Tiltak mot svert-sopp må påregnes. Prisoverslag for tiltak mot sverte-sopp. Tilstand bør ses i sammenheng med eventuelt bytte av yttertak/pipehatt på pipe over tak. Prisoverslag for bytte av yttertak over 300 000 kr.

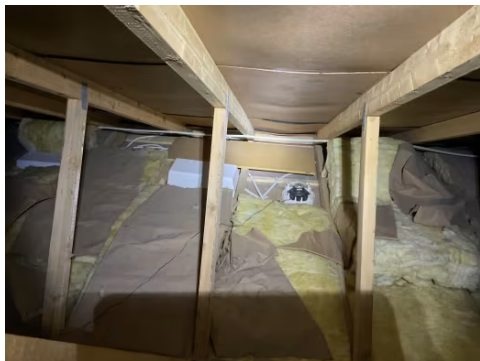
Flere koblinger/høytalere ligger åpen på loft og isolasjon mangler.

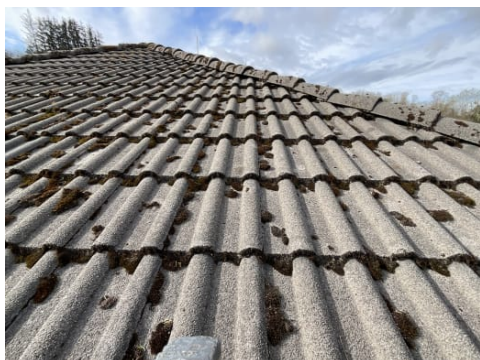
6.12 Taktekking

Det er ikke etablert noen snøfanger på taket TG 3.
Stige-trinn på tak til pipe er montert.

Er det skader på takstein, mosegroing, buler i papp, rust eller bulker i plater? Ja

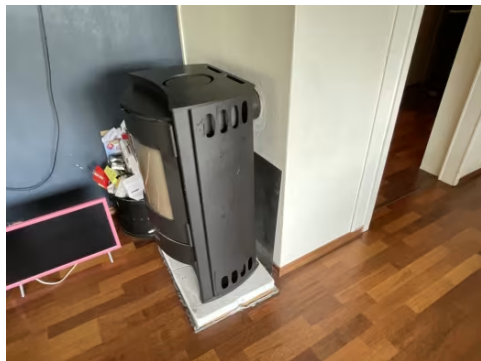
Ved ovn står på siporex stener.

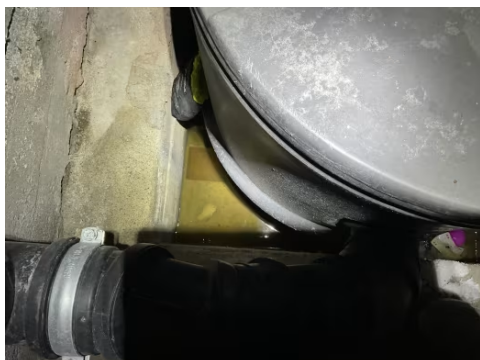
Det registeret vann under plast-tank TG 3.

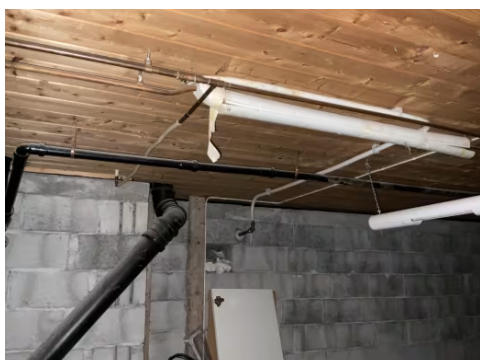
Det er stor avstand mellom oppheng/klammer på avløps-rør.

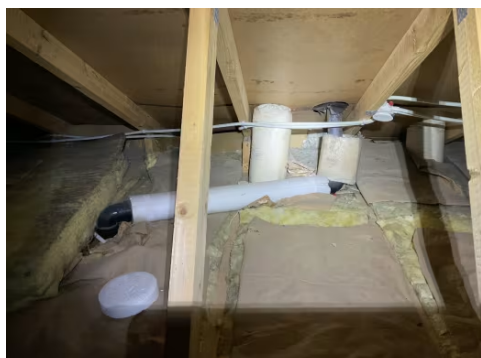
Rør til lufting av av kloakk på loft er kun delvis isolert TG 2.

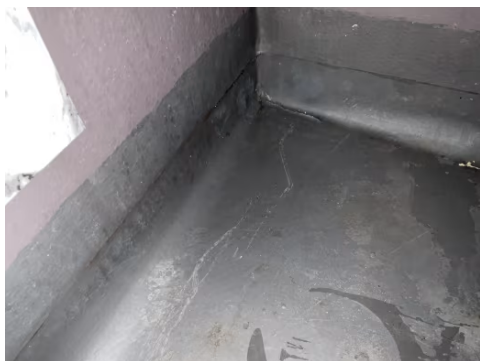
6.24 Våtrom: Bad.

Sprekker på belegg/membran TG 3.

TG 3 bad på grunn av blant annet fall på gulv mot dør. Etter dusjing blir det liggende igjen noe vann på gulv i dusj-sone. Terskel til våt-sone er høyere enn terskel på dør og det vil være fare for at lekkasjevann kan renne ut gjennom dør. Vindu er plassert i våt-sone og fukt/råteskade på vindu er observert. Bytte av vindu må påregnes.

Det er behov for totalrenovering av våtrommet!

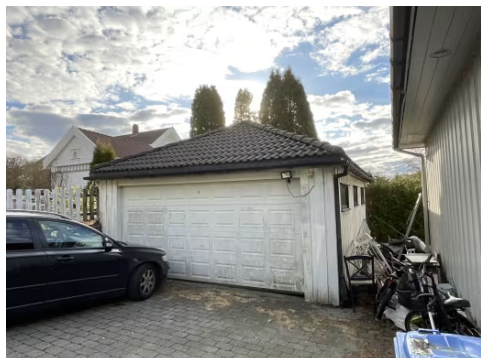
6.25 Øvrig: Garasje.

TG 3 garasje på grunn av blant annet fukt/råteskade på ytterkledning. Ytterkledningen ikke fagmessig satt opp. Taknedsløp til takrenner mangler på et nedløp. Terreng fra nabo har fall mot garasje. Garasje fremstår ellers med samme slitasje som for bolig.

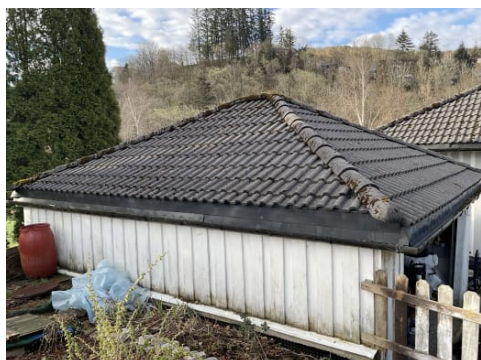
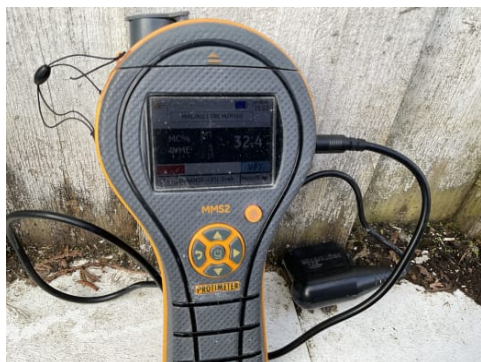
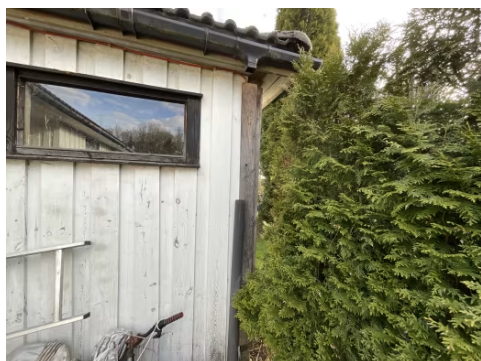
Deler av kledning er ikke ferdigstilt.
