Figgenveien 37, 4332 FIGGJO

Figgjo - Enebolig i naturskjønne omgivelser søker en "kjærlig hånd". Dobbel garasje

6. Hovedrapport

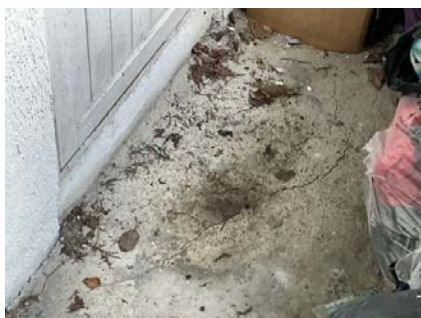
Sprekker i gulv TG 2-

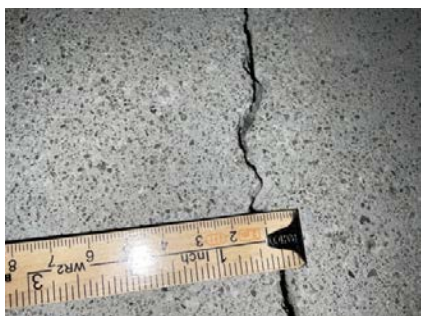
Større sprekk i kjellergulv.

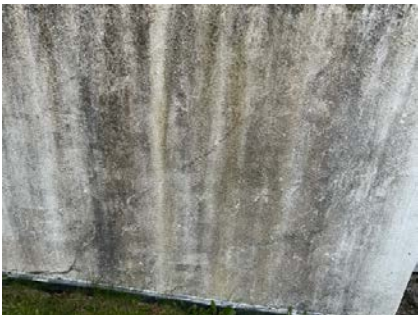
Sprekker i pussede flater.

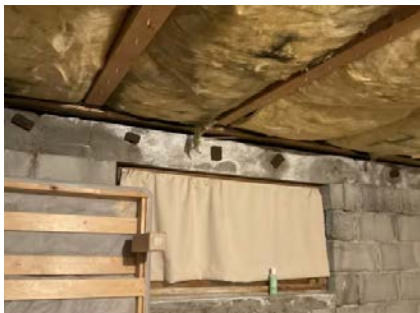
På innvendig mur i kjeller mot plattning ved inngang er det registreres mineralutslag (salt/kalkutslag) i overflater, som indikerer at det er en fuktgjennomgang i grunnmur. Det må vurderes å støpe nytt dekke ved inngang og bør ses i sammenheng med drenering av grunnmur.

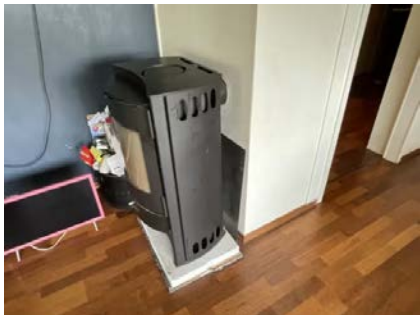
Ved ovn står på siporex stener.

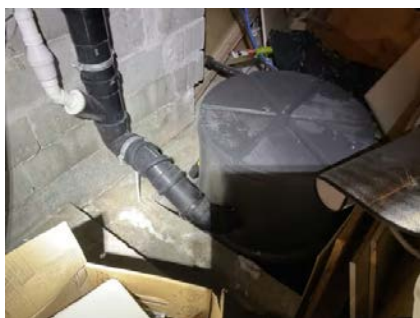
Avløp går til innvendig tank i plast.

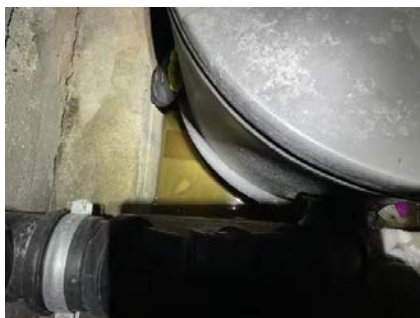
Det registrert vann under plast-tank TG 3.

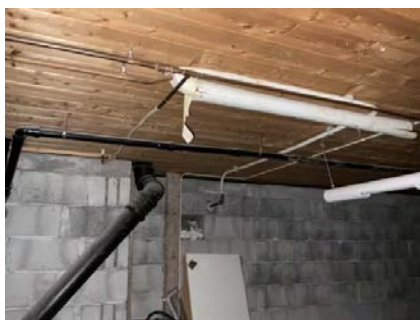
Det er stor avstand mellom oppheng/klammer på avløps-rør.

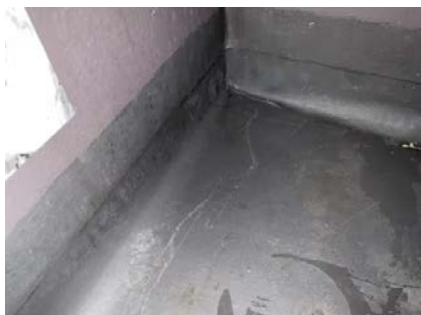
Sprekker på belegg/membran TG 3.

Det er behov for totalreovering av våtrommet!	
Er det foretatt hulltaking fra tilstøtende rom?	Nei
Er det påvist indikasjon på skader/fukt ved bruk av fuktsøk/fuktmåling?	Nei
Oppsummering av våtrom	TG-3
TG 3 bad på grunn av blant annet fall på gulv mot dør. Etter dusjing blir det liggende igjen noe vann på gulv i dusj-sone. Terskel til våt-sone er høyere enn terskel på dør og det vil være fare for at lekkasjevann kan renne ut gjennom dør. Vindu er plassert i våt-sone og fukt/råteskade på vindu er observert. Bytte av vindu må påregnes.

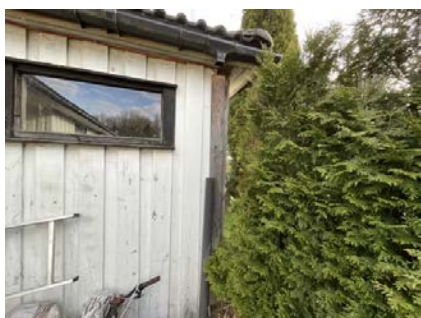
Deler av kledning er ikke ferdigstilt.
