# Tilstandsrapport

Enebolig

Breiviklia 39 , 1394 NESBRU

Befaringsdato: 30.04.2026

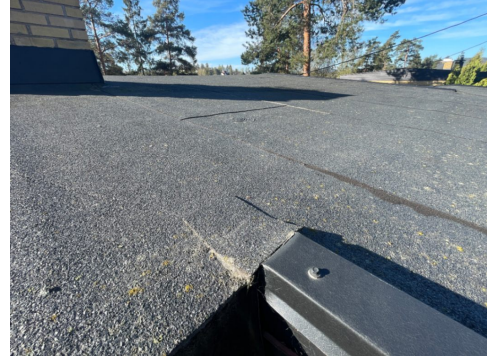
Hovedtaket

Asfalttakbelegg. Taket er besiktiget fra takfot ved bruk av stige. Siden taket (takkonstruksjon, takteking og skorstein) kun er observert fra takfot med stige, er vurderingen begrenset av dette. Det er ikke sikkerhetsmessig forsvarlig å bevege seg ut på taket uten tilstrekkelig sikringsutstyr. Selv om det ikke er avdekket skader under befaringen, betyr ikke dette at det ikke foreligger skader som en besiktigelse på taket kan avdekke. Vær oppmerksom på denne risikoen. En undersøkelse på taket bør utføres av en fagperson under tilstrekkelige sikkerhetsforhold.

Man bør med jevne mellomrom utføre inspeksjon av taket for å kontrollere tetthet/skader og unngå unødige fuktpåkjenninger med den risikoen dette medfører. Asfaltkapp har en forventet levetid på 25 år.

Alderen på taktekingen bør avklares for å vurdere behov for utskifting, da ukjent alder gir usikkerhet om restlevetid og økt risiko for lekkasjer.

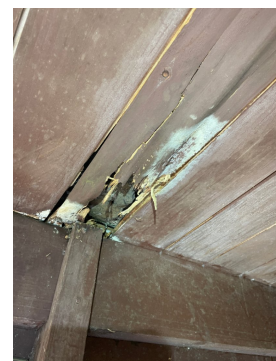
Asfalttakbelegg. Taket er besiktiget fra takfot ved bruk av stige/bakkenivå. Grunnet råteskader i undertakbordene er det ikke ansett som forsvarlig å bevege seg ut på taket.

- Mer enn halvparten av forventet brukstid er passert på taktekingen.
- Det er avvik:

Det er registrert råte i enkelte undertakbord over carporten. Dette bør utbedres for å hindre videre skadeutvikling og for å sikre takets funksjon.

Råteskadede undertakbord bør skiftes ut for å hindre videre skadeutvikling og sikre takets funksjon.

Dersom tiltak ikke gjennomføres, er det risiko for ytterligere råteskader, redusert bæreevne og potensielle fuktskader i tilstøtende konstruksjoner.

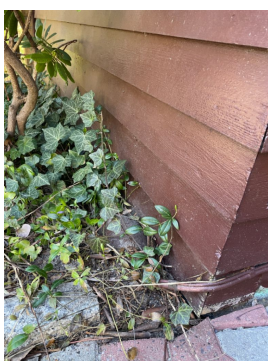
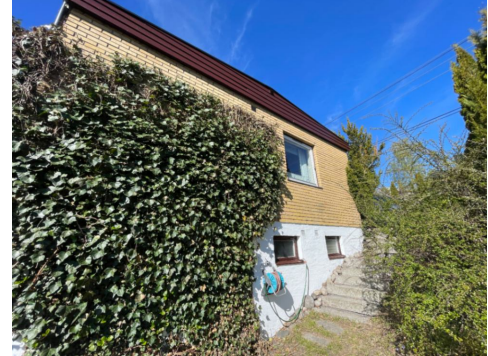
Kledningen er enkelte steder plassert lavere enn 15 cm over terreng, noe som øker risikoen for fuktopptak fra bakken.

Vegetasjon langs veggen bør fjernes for å sikre tilstrekkelig lufting og redusere risikoen for fuktproblemer i kledningen.

Kledningen bør ha en avstand på minimum 15 cm over terreng for å hindre fuktopptak fra bakken. Manglende lufting og lav plassering av kledning kan føre til opphopning av fukt, råteskader og redusert levetid på kledningen.

Ved renovering eller oppgradering av fasader bør det sikres tilstrekkelig lufting bak trepanelet for å unngå fremtidige fukt- og råteskader.

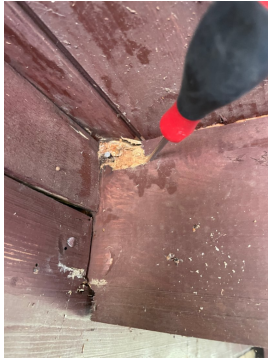
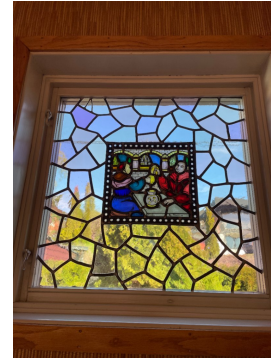
- Det er påvist fukt-/råteskader i takkonstruksjonen.

Det må gjennomføres utbedring av fukt- og råteskader i takkonstruksjonen for å hindre videre forringelse av konstruksjonen og redusere risiko for svekket bæreevne, sopp- og skadedyrsangrep.

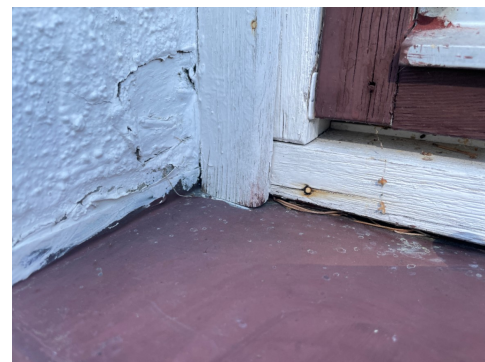
Vinduene har ellers et helhetsinntrykk preget av både avflassing og sprekkdannelser i rammeverket, som følge av alder og slitasje. Innsetningsdetaljer avviker fra dagens standard, da det ikke er to-trinns tetting rundt vinduene.

Punktert glass i karnappvinduet bør skiftes ut for å gjenopprette isolasjonsevnen og forhindre ytterligere skader.

Avflassing og sprekkdannelser i rammeverket bør utbedres gjennom vedlikehold og eventuell overflatebehandling, for å hindre fuktopptak og forringelse av treverket. Manglende utbedring kan føre til redusert levetid og økt risiko for råteskader.

Det anbefales å vurdere utskifting av eldre vinduer ved renovering av boligen, da disse har høyere varmetap og avvikende innsetningsdetaljer sammenlignet med dagens standard, noe som kan gi økt varmetap og redusert komfort.

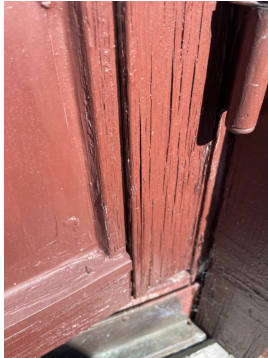
Det bør vurderes utskifting av pakninger ved behov, da eldre pakninger kan føre til redusert tetthet og varmetap.

Balkongdøren på kjøkkenet bør overflatebehandles eller eventuelt skiftes ut for å forhindre ytterligere værslitasje, som kan redusere dørens levetid og funksjon.

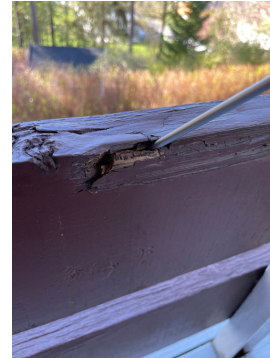
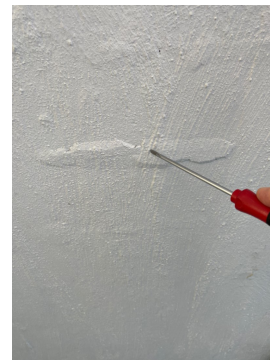
Det er påvist råteskader i de horisontale spilene på verandaen mot vest.

De hellelagte utearealene har enkelte planhetsavvik, men arealene er fortsatt brukbare. For øvrig er det normal vær- og bruksslitasje.

Det er påvist bobler i overflatebehandlingen under betongkonstruksjonen til verandaen. Dette kan indikere noe fuktvandring i betongdekket.

Råteskader i de horisontale spilene på verandaen mot vest bør utbedres for å hindre videre forringelse av konstruksjonen og redusere risikoen for svekket bæreevne og sikkerhet.

Planhetsavvik på de hellelagte utearealene bør vurderes nærmere og eventuelt utbedres for å unngå snublefare og sikre tilfredsstillende brukskvalitet.

Det er påvist bobler i overflatebehandlingen under betongkonstruksjonen til verandaen, noe som kan indikere fuktvandring i betongdekket. Dette bør undersøkes nærmere for å avdekke eventuelle fuktskader og forhindre ytterligere skadeutvikling.

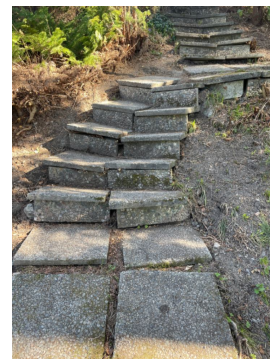
- Påviste skader må utbedres.

Trappen bør rettes opp eller utbedres for å sikre stabilitet og trygg bruk. Omfattende skjevheter kan føre til økt risiko for fallulykker og ytterligere forringelse av konstruksjonen over tid.

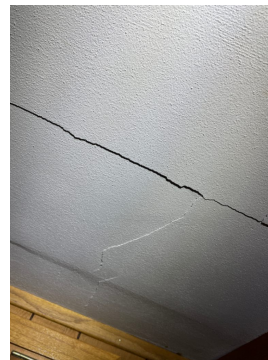
- Renovert soverom sørøst: 4 mm
- Kjellerstue: 20 mm (Avvik)
- Stue i 1. etasje: 16 mm totalt, med 13 mm avvik over 2 meter ved pipe. (Avvik)
- Entre: 8 mm

TG 3 : Det er registrert nedbøyning i himlingen i kjellerstuen på opptil 35 mm , samt sprekker i overflaten på porebetong/betongdekket . Det anbefales ytterligere undersøkelser for å avklare årsak og omfang. Betongdekke inne i garasjen er tilnærmet rett.

Det bør gjennomføres ytterligere undersøkelser for å avklare årsak og omfang av nedbøyning i himlingen i kjellerstuen, samt sprekker i overflaten på porebetong/betongdekket, for å unngå risiko for ytterligere setningsskader eller svekket bæreevne.

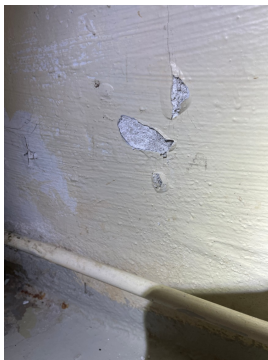
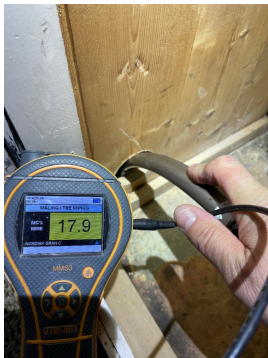
Det ble målt 18 % fukt i utlektet vegg i skap i kjellerstuen. Trepanel målte 16 %.

Fuktvandring i konstruksjonen kan forekomme, men det er ikke registrert utpreget fuktproblematikk. Vi ser ofte noe fuktvandring i eldre grunnmur.

Det bør gjennomføres ytterligere undersøkelser og eventuelle utbedringer av fuktproblematikken i utlektet vegg i kjellerstuen, samt vurdering av tiltak mot saltutslag på vaskerommet.

Konsekvensen av å ikke utbedre forholdene kan være økt risiko for fuktskader, muggdannelse og forringelse av bygningsmaterialer, noe som kan påvirke inneklima og byggets levetid. Punktet må sees i sammenheng med drenering og fuktsikring. Det bør vurderes ny drenering rundt boligen før man eventuelt etablerer nye rom eller bad i underetasjen.

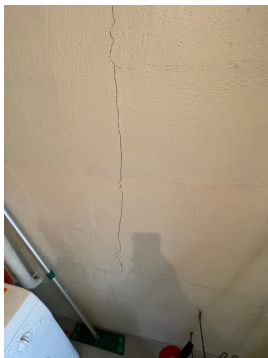
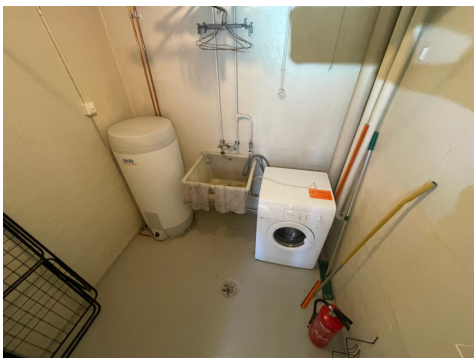
Det er registrert sprek/riss i vegg mellom bad og vaskerom. Årsak eller tidspunkt for skaden er ikke kjent.

Sprekk/riss i vegg mellom bad og vaskerom bør utbedres for å hindre videre utvikling av skaden og redusere risiko for fuktinntrengning eller svekkelse av konstruksjonen.

Uten utbedring kan skaden forverres over tid, noe som kan føre til økt risiko for fuktskader og redusert konstruksjonssikkerhet.

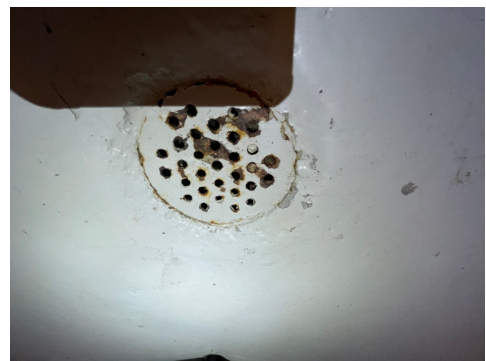
- Det er mulighet for at det kan forekomme vannlekkasje på våtrommet hvor vann ikke vil gå til sluk.

- Det må etableres tilfredsstillende membran/tettesjikt i våtrommets våtzone. Alle forhold med tettesjikt, våtzone, sluk m.m. må dokumenteres. Manglende membran/tettesjikt medfører risiko for lekkasjer og fukt i konstruksjonen.
- Eldre sluk av støpejern er ofte utsatt for rust som kan medføre lekkasjer. Eventuelle lekkasjer kan medføre fuktskader på tiliggende konstruksjoner.

Det anbefales å etablere tilfredsstillende fall mot sluk ved en eventuell oppussing av rommet, for å redusere risikoen for vannansamling og at vann kan renne ut av rommet ved lekkasje.

Manglende fall kan føre til at vann ikke ledes effektivt til sluk, noe som øker risikoen for fuktskader i tilstøtende konstruksjoner. Problemet vil kun være gjeldende ved en eventuell lekkasje eller dryppørk av klær, da det ikke er fritt bruksvann ved dagens bruk.

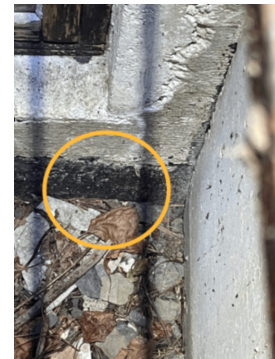
Asfaltemulsjon

Dreneringen/fuktsikringen er fra 1967. Stedvis kan man se en asfaltemulsjon langs grunnmuren, som var datidens tettesjikt. Det må bemerkes at drenering er en bygningsdel som har naturlig aldersmessig slitasje, med en forventet levetid på ca. 30 år.

Det anbefales å gjennomføre redrenering rundt boligen før eventuell renovering av underetasjen, da det er tegn til fuktgjennomslag i muren.

Dreneringen/fuktsikringen bør fornyes i nær fremtid for å redusere risikoen for fuktinntrengning i kjeller/underetasje, noe som kan føre til skader på bygningskonstruksjonen og forringet innemiljø.

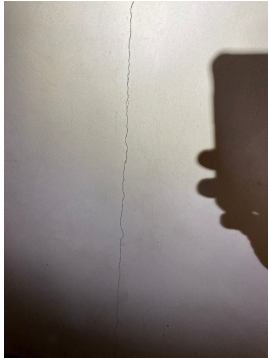
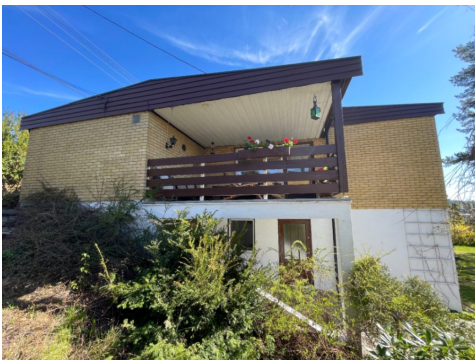
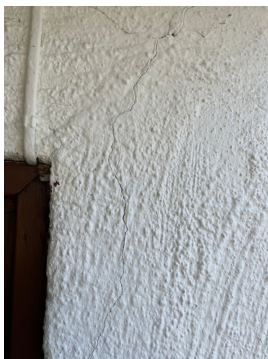
Det er påvist riss i grunnmuren på innsiden av vaskerommet og under trappen.

Det er også utvendig riss i mur over dør på vestsiden.

Vegetasjon bør fjernes fra grunnmuren for å redusere risiko for fukt og skader på konstruksjonen.

Riss i mur bør tettes for å hindre ytterligere skade på grunnmuren.

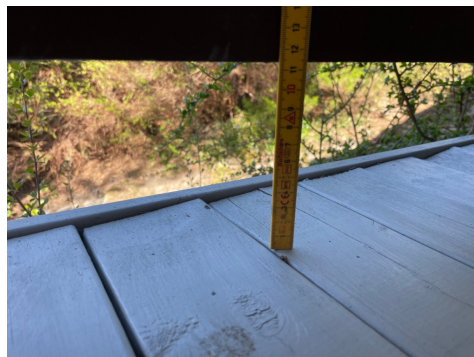
Åpning over 10 cm horisontalt rekkverk veranda

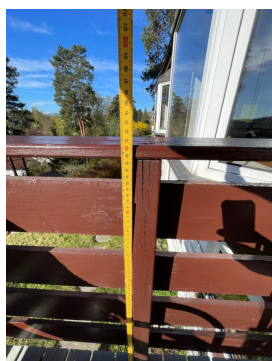
Rekkverk balkong under 100 cm

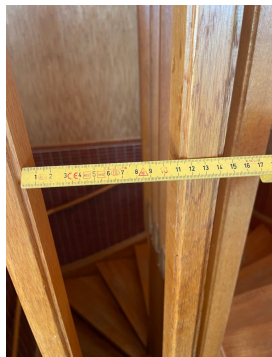
Åpning innvendig rekkverk trapp over 10 cm

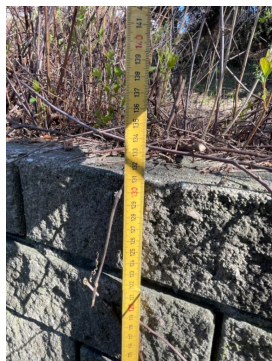
Støttemur uten sikring
