# TILSTANDSRAPPORT

Rekkehus

Brakeveien 40 C  
5141 FYLLINGSDALEN  
4601/22/0/759/0/0

17.09.2025

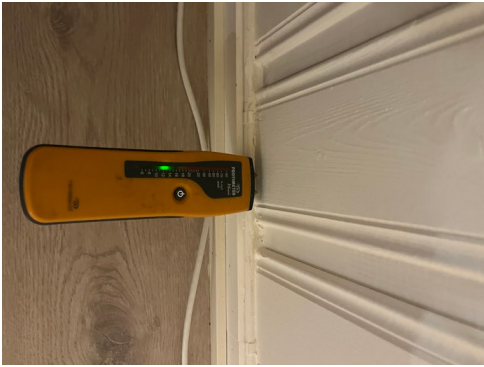
Det ble søkt med fuktmåler i trevegger i kjeller. Ingen utslagsgivende verdier på målinger, det ble derfor ikke utført hulltaking i vegger for videre inspeksjon.

Ved fuktsøk på vegger under terreng ble det ikke indikert forhøyede fuktverdier. Ingen synlige tegn til fuktinnsig på fritt eksponert flater.

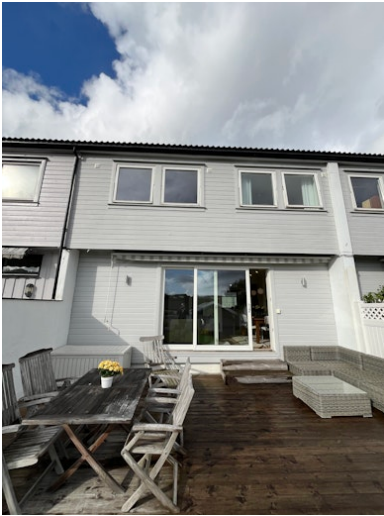
Konstruksjonen fremstår som solid uten tegn til fukt, råte eller svikt etter en visuell besiktelse. Det er etablert luftesjikt med museband der dette ble kontrollert.

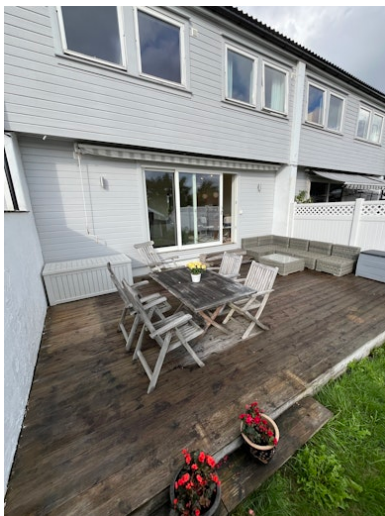
Gjennomsnittlig levealder impregnert materialer er 20-30 år.

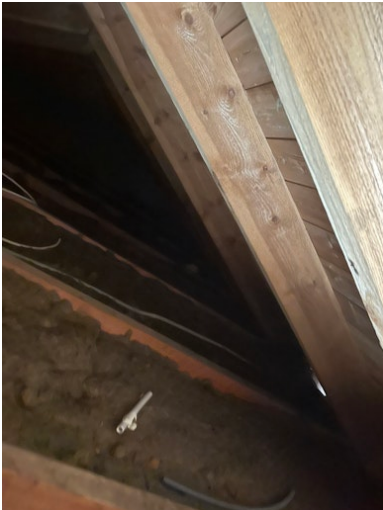
Ingen tegn til kondens eller fukt ble avdekket på takstoler eller taktro.

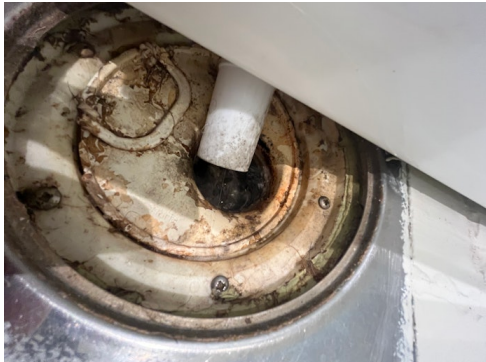
Grunnet type sluk er ikke mansjett visuelt synlig.  
Det er visuelt tegn til membran i sluket.

TG 2 er gitt med bakgrunn i alder på fuktsikringen. Smøremembran har en naturlig aldringsprosess i form av kjemisk uttørring. Normal forventet levetid på smøremembran er 10-20 år. Ved å etablere dusjkabinett vil badet kunne vare i flere år enn den antatte gjenstående levetiden. Det anbefales videre bruk av tett dusjkabinett.

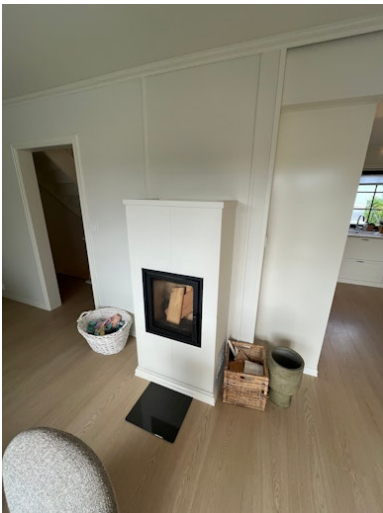
Visuell kontroll viser ingen sprekker eller tegn til skader i pipemur.

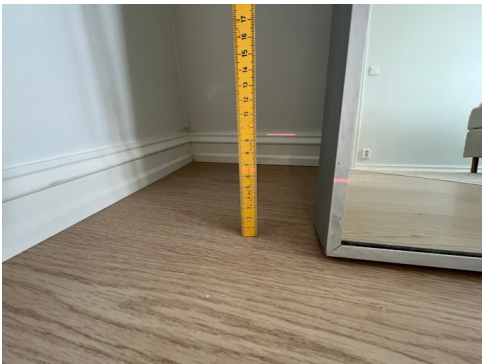
Målt høydeforskjell på over 15 mm. Tilstandsgrad 2 gis med bakgrunn i standardens krav til godkjente måleavvik. Det ble ved stikkprøver målt mellom 0-20 mm høydeforskjeller gjennom rom i 2 etasje. Normalt med hensyn til alder.

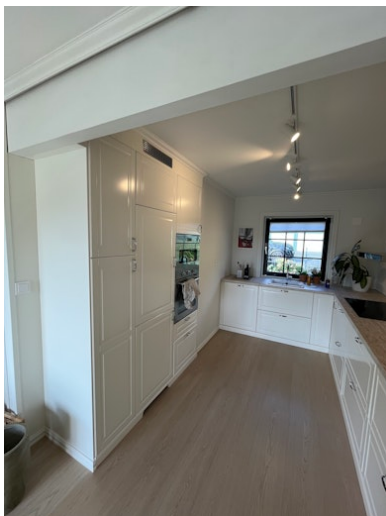
Det er etablert både komfyrvakt over stekesonen og lekkasjevakt under skrog med vanninstallasjoner.

Ved stikkprøvekontroll med fuktindikator på erfaringsmessig utsatte steder ble det ikke registrert negative fuktindikasjoner. Kjøkkenet vurderes å være i god stand.
