Tilstandsrapport

Halvpart av tomannsbolig i borettslag med garasje

Utsikten 19 A, 8610 MO I RANA

Befaringsdato: 17.11.2025

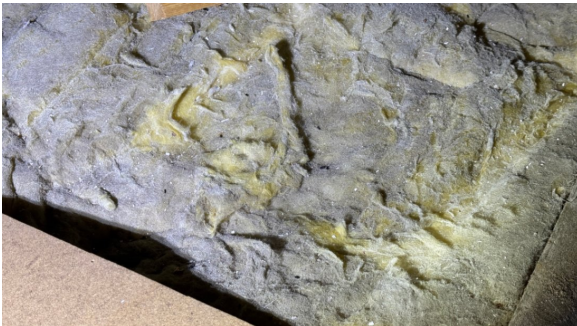
Det er registrert spor etter skadedyr/mus.
Det er registrert eldre dampsperre i takkonstruksjonen som kan ha noe begrenset effekt.

Det er registrert spor etter skadedyr/mus.

Det må utføres nærmere undersøkelser angående eventuelle skader som skadedyr/mus kan ha forårsaket. Utskifting av museskadet isolasjon må påregnes. Utskifting av dampsperran i takkonstruksjonen bør påregnes ved fremtidig renovering.

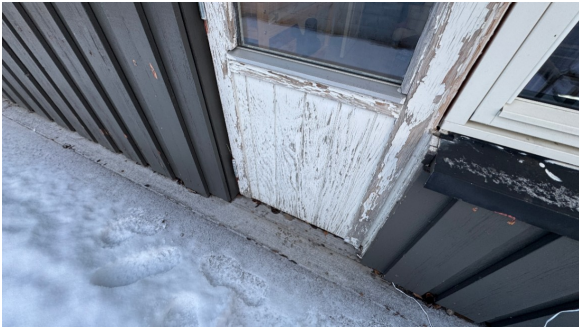
Terrassedøren er værslitt.

Utskifting av døren bør påregnes.

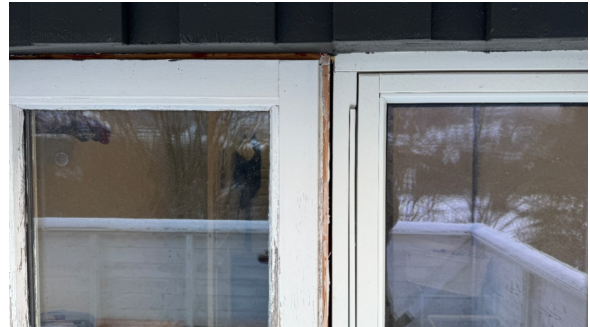
- Det er påvist avvik rundt innsetningsdetaljer.

Det er påvist avvik rundt innsettsdetaljer.

- Det bør gjøres tiltak for å lukke avviket.

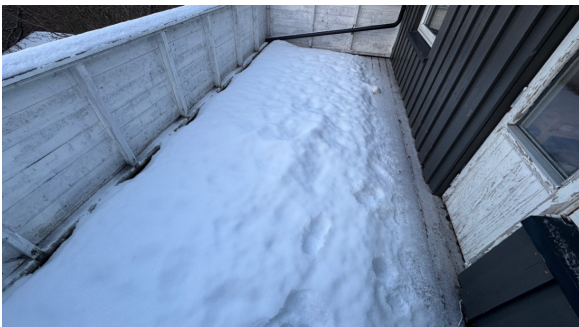
På generelt grunnlag er altaner/terrasser oppført over innredede rom å ansees som en risikokonstruksjon. Overvåk tilstand i henhold til eventuelle lekkasjer.

Balkonger/terrasse er snødekt og derfor ikke nærmere vurdert.

- Det er ikke krav om utbedring av rekkverkshøyde opp til dagens forskriftskrav.
- Det bør foretas nærmere undersøkelser av balkong/terrasser når den er snøfri.
- Tidspunkt for utskifting av tettesjikt/membran nærmer seg ut ifra alder på dagens tekking.

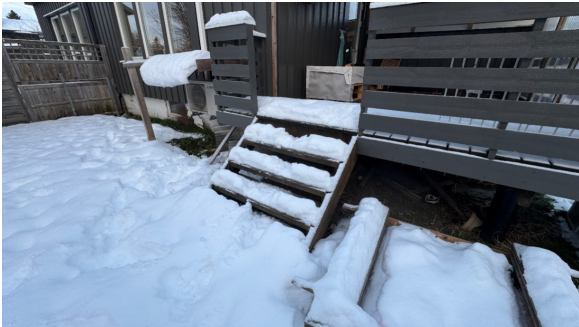
Alle trapper med en høydeforskjell på mer enn 0,5 meter skal ha sikker avgrensning i form av rekkverk e.l.

- Rekkverk må monteres for å lukke avviket.

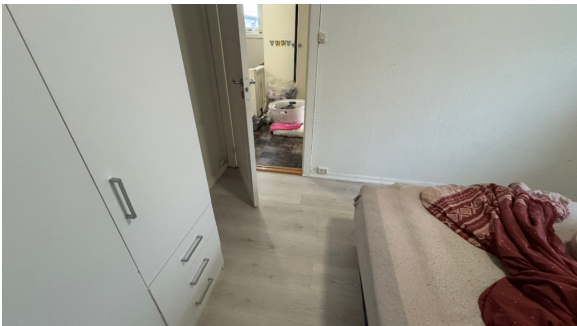
- Det er målt høydeforskjell på mellom 15-30 mm gjennom hele rommet. Tilstandsgrad 2 gis med bakgrunn i standardens krav til godkjente måleavvik.
- Målt høydeforskjell på over 20 mm innenfor en lengde på 2 meter. Tilstandsgrad 3 gis med bakgrunn i standardens krav til godkjente måleavvik.

Største målte planavvik er målt på soverommet.

Kostnadsestimat: 100 000 - 200 000

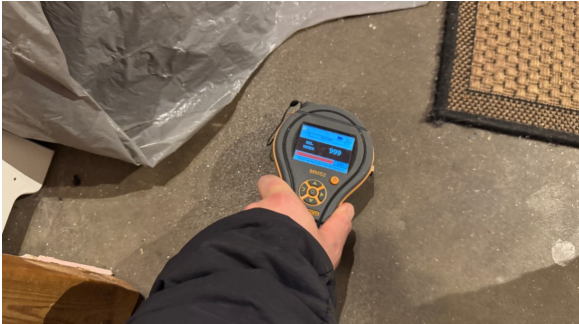
Under befaringen ble det utført fuktmåling i trappegangen, hvor forhøyede fuktverdier ble registrert. Dette skyldes manglende fuktsperre mot grunnen.

Det er påvist indikasjoner på noe fuktgjennomtrenging i kjellergulv.

- Det påviste fuktnivå gir grunn til å overvåke konstruksjonen jevnlig for å se utvikling over tid, og eventuelt foreta tiltak for å unngå fuktskader.

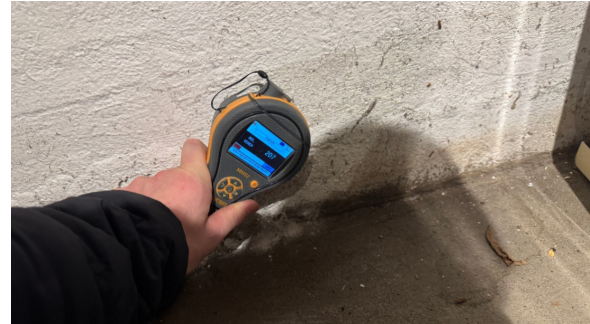
Det er påvist indikasjoner på noe fuktgjennomtrenging inn i kjellermur.

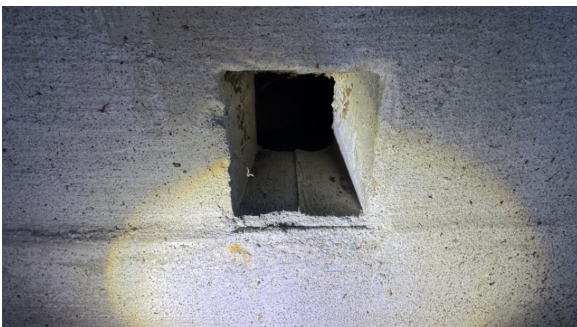
- Det er ikke adgang til krypkjelleren og den er ikke undersøkt innvendig. Kryp kjeller regnes for å være en risikokonstruksjon som er utsatt for fukt- og råteskader i bunnsvill, trebjelkelaget og andre tilstøtende konstruksjoner, på grunn av fuktighet fra grunnen og kondensering ved temperaturforskjeller. Selv om det ikke er avdekket tegn på skader, betyr ikke dette nødvendigvis at det ikke foreligger skader i eller i forbindelse med krypkjelleren.

Ventilrist mangler.

Ventilrist må monteres.

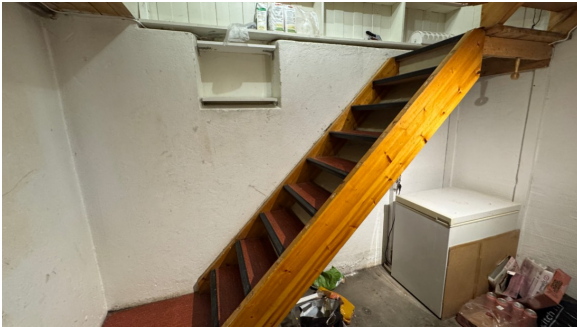
Det er ikke montert rekkverk.

- Håndløper bør monteres, men det var ikke krav på byggetidspunktet.
- Det er ikke krav om utbedring av åpninger opp til dagens krav.
- Rekkverk må monteres for å lukke avviket.

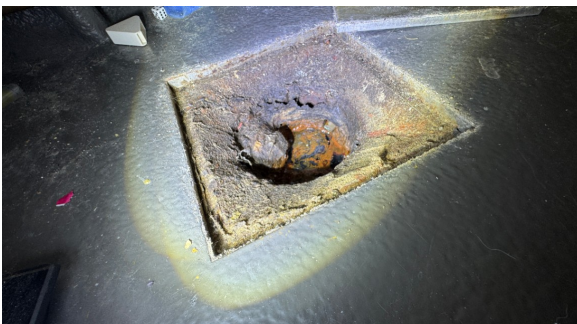
- Våtrommet har behov for omfattende oppgraderinger. For å sikre en løsning som oppfyller gjeldende krav, bør tettesjikt, sluk og røropplegg oppgraderes og dokumenteres.

Kontroll av sluk.

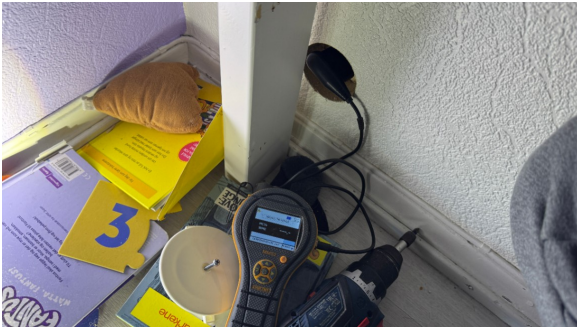
Hulltaking er foretatt uten å påvise unormale forhold. Hulltaking er foretatt ved/i tilstøtende soverom. Fuktkvotemåling (vekt%) i konstruksjonen ble målt til under 7.

Hulltaking er foretatt uten å påvise unormale forhold.

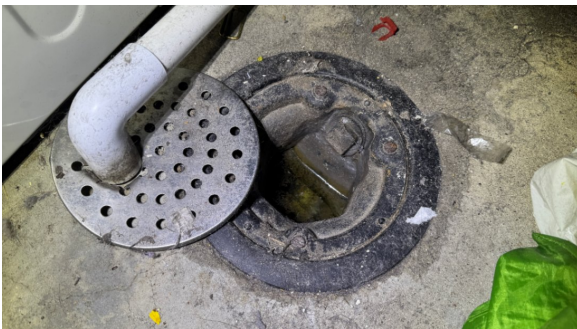
- Våtrommet har behov for omfattende oppgraderinger. For å sikre en løsning som oppfyller gjeldende krav, bør tettesjikt, sluk og røropplegg oppgraderes og dokumenteres.

Kontroll av sluk.

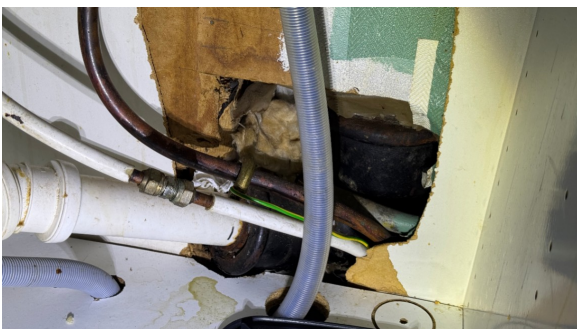
Eldre avløpsrør av soil.

- I forbindelse med oppgradering av våtrom vil det være naturlig med utskiftning av rør.

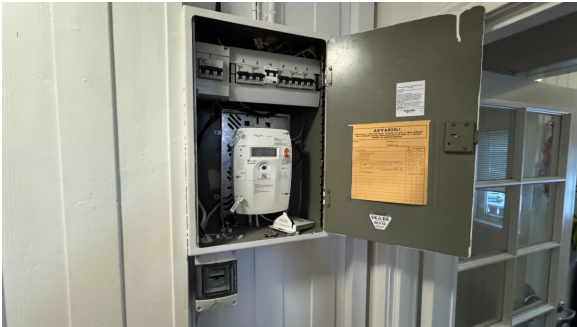
Det er observert muselort på kaldloftet. På bakgrunn av dette anbefales det at el-anlegget kontrolleres av registrert elektrovirksomhet, da det ikke kan utelukkes at skadedyr har gjort skade på skjult elektrisk anlegg.

Kontroll av el-skap og kursfortegnelse.

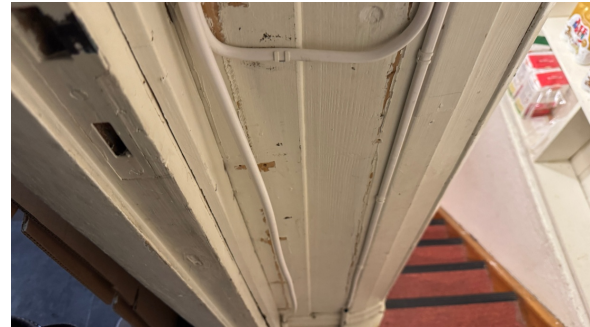
Kabler er ikke tilfredsstillende festet (TG3).

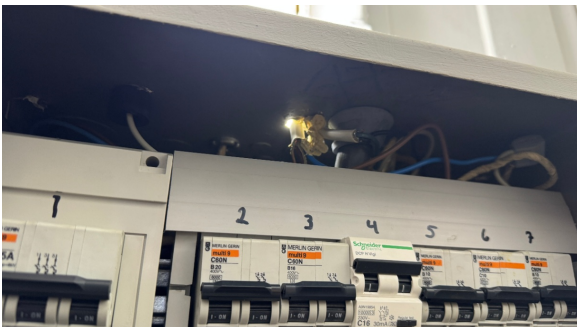
Kabelinnføringer i sikringskap er ikke tilfredsstillende tettet. (TG3)

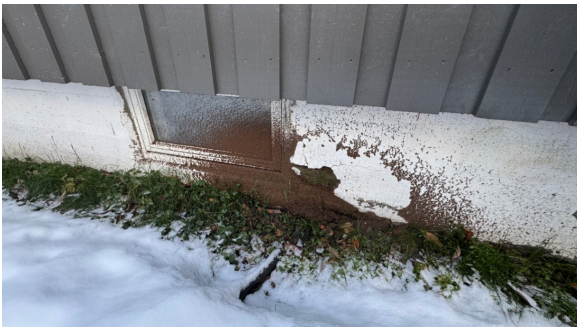
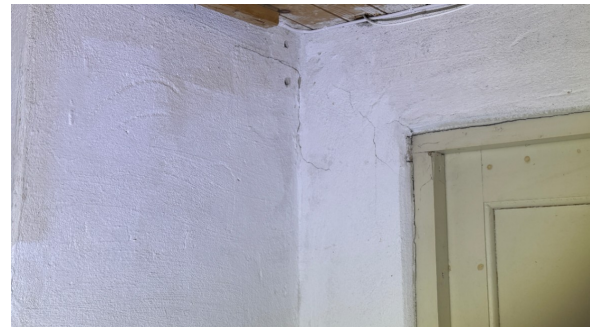
- Grunnmuren har sprekkdannelser.

Grunnmuren har sprekkdannelser.

- Lokal utbedring må utføres.
