Utsikten 19A, 8610 MO I RANA

**Utbygd halvpart av tomannsbolig i
3 plan. Garasje. Vinterhage, utebod
og utsikt.**

Tilstandsrapport

HALVPART AV TOMANNSBOLIG I BORETTLAG MED GARASJE

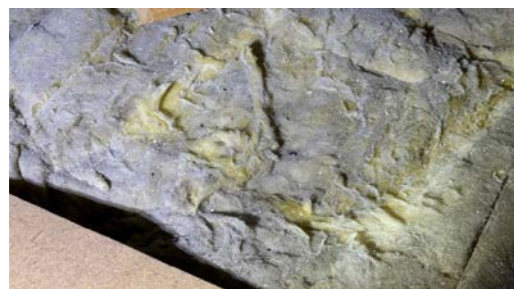
- Utvendig. Takkonstruksjon/Loft; Det er begrenset/dårlig ventilering av takkonstruksjonen. Det er registrert spor etter skadedyr/mus. Det er registrert eldre dampsperre i takkonstruksjonen som kan ha noe begrenset effekt.

Det er registrert spor etter skadedyr/mus.

- Lufting/ventilering bør forbedres.

Det må utføres nærmere undersøkelser angående eventuelle skader som skadedyr/mus kan ha forårsaket. Utskifting av museskadet isolasjon må påregnes. Utskifting av dampsperran i takkonstruksjonen bør påregnes ved fremtidig renovering.

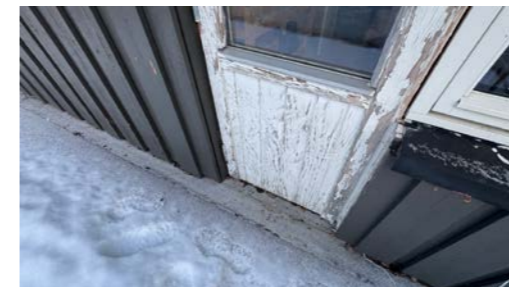
- Utvendig. Dører; Det er påvist avvik rundt innsettsdetaljer. Terrassedøren i 2. etasje er værslitt og vanskelig å lukke. Det er utettheter og mangler omramming rundt døren (mellom døren og vinduet).

Terrassedøren er værslitt.

Utskifting av døren bør påregnes.

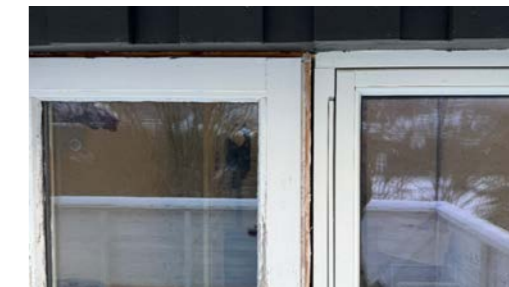
Det er påvist avvik rundt innsettsdetaljer.

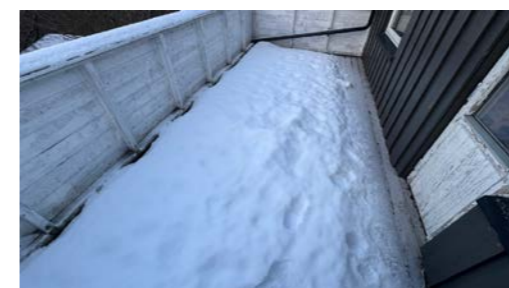
- Utvendig, Balkonger, terrasser og rom under balkonger; Balkonger/terrasse er snødekt og derfor ikke nærmere vurdert. Mer enn halvparten av forventet brukstid er passert på tettesjikt/membran. Rekkverket er for lavt i forhold til dagens krav til rekkverkshøyder. På generelt grunnlag er altaner/terrasser oppført over innredede rom å ansees som en risikokonstruksjon. Overvåk tilstand i henhold til eventuelle lekkasjer.

Balkonger/terrasse er snødekt og derfor ikke nærmere vurdert.

- Det er ikke krav om utbedring av rekkverkshøyde opp til dagens forskriftskrav.
- Det bør foretas nærmere undersøkelser av balkong/terrasser når den er snøfri.
- Tidspunkt for utskifting av tettesjikt/membran nærmer seg ut ifra alder på dagens tekking.

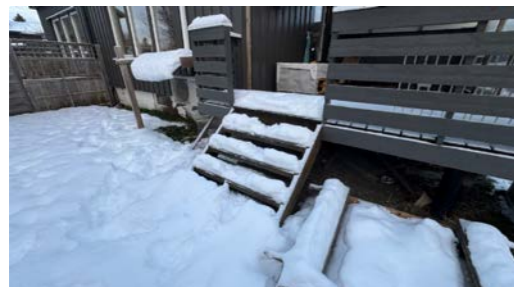
- Utvendig. Utvendige trapper; Det er ikke montert rekkverk. Konsekvens/tiltak; Håndløper bør monteres, men det var ikke krav på byggetidspunktet. Det er ikke krav om utbedring av åpninger opp til dagens krav. Rekkverk må monteres for å lukke avviket.

Alle trapper med en høydeforskjell på mer enn 0,5 meter skal ha sikker avgrensning i form av rekkverk e.l.

Kostnadsestimat: Under 20 000

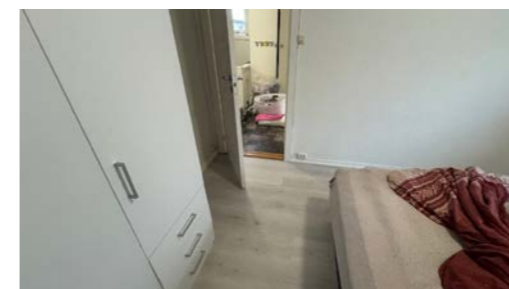
- Innvendig. Etasjeskille/gulv mot grunn; Det er målt høydeforskjell på mellom 15-30 mm gjennom hele rommet. Tilstandsgrad 2 gis med bakgrunn i standardens krav til godkjente måleavvik. Målt høydeforskjell på over 20 mm innenfor en lengde på 2 meter. Tilstandsgrad 3 gis med bakgrunn i standardens krav til godkjente måleavvik.

Største målte planavvik er målt på soverommet.

- Endringer knyttet til løfting/heving av dører og åpninger etc.

Kostnadsestimat: 100 000 - 200 000

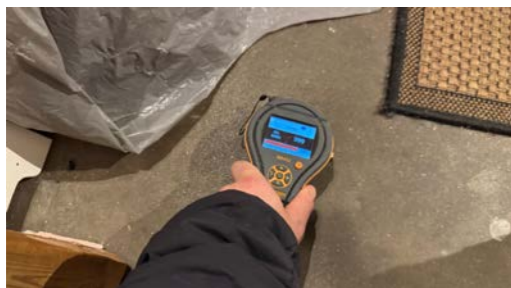
Det er påvist indikasjoner på noe fuktgjennomtrenging i kjellergulv.
Det er påvist indikasjoner på noe fuktgjennomtrenging inn i kjellermur.

Under befaringen ble det utført fuktmåling i trappegangen, hvor forhøyede fuktverdier ble registrert. Dette skyldes manglende fuktsperre mot grunnen.

Det er påvist indikasjoner på noe fuktgjennomtrenging i kjellergulv.

Ved innredning av kjellerrom, er det viktig å sørge for tilfredsstillende konstruksjonsoppbygging.

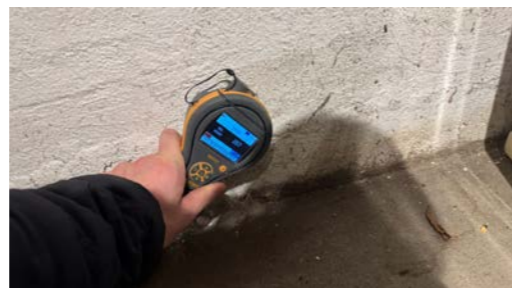
Det er påvist indikasjoner på noe fuktgjennomtrenging inn i kjellermur.

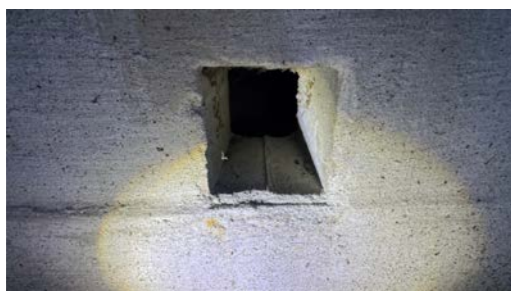
- Innvendig. Kryp kjeller; Det er ikke adkomst til krypkjelleren og den er ikke undersøkt innvendig. Kryp kjeller regnes for å være en risikokonstruksjon som er utsatt for fukt- og råteskader i bunnsvill, trebjelkelaget og andre tilstøtende konstruksjoner, på grunn av fuktighet fra grunnen og kondensering ved temperaturforskjeller. Selv om det ikke er avdekket tegn på skader, betyr ikke dette nødvendigvis at det ikke foreligger skader i eller i forbindelse med krypkjelleren. Ventilrist mangler.

Ventilrist mangler.

- Vær oppmerksom på denne risikoen, overvåk tilstanden og undersøk dette nærmere, helst med hjelp av en fagkyndig.

Ventilrist må monteres.

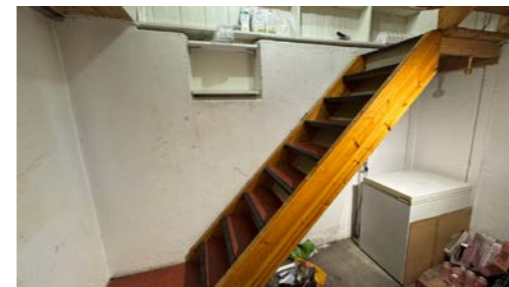
Det er ikke montert rekkverk.

Kostnadsestimat: 20 000 - 100 000

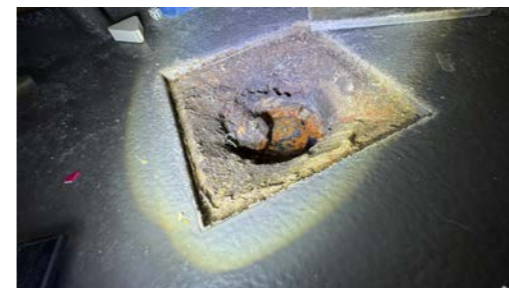
Kontroll av sluk.

- Våtrommet har behov for omfattende oppgraderinger. For å sikre en løsning som oppfyller gjeldende krav, bør tettesjikt, sluk og røropplegg oppgraderes og dokumenteres.

Kostnadsestimat: 200 000 - 500 000

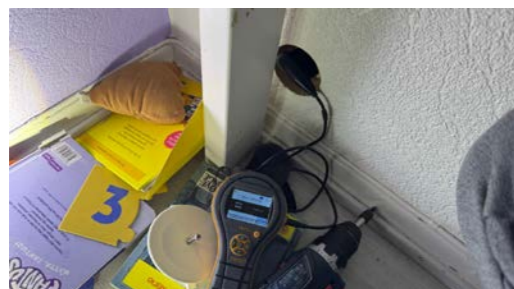
Hulltaking er foretatt uten å påvise unormale forhold. Hulltaking er foretatt ved/i tilstøtende soverom. Fuktkvotemåling (vekt%) i konstruksjonen ble målt til under 7.

Hulltaking er foretatt uten å påvise unormale forhold.

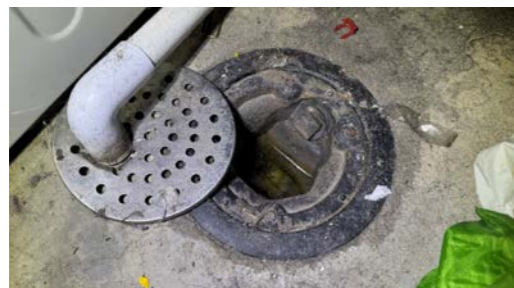
- Våtrom. Kjeller. Vaskerom. Generell; Våtrommet må oppgraderes for å tåle normal bruk etter dagens krav. TG3 settes på grunn av standardens strenge krav til våtrom. Rommet er et grovkjellerrom og er ikke bygget opp som et våtrom med tilfredsstillende membran eller fuktsikring i henhold til gjeldende krav. Mer enn forventet levetid på sluk er oppbrukt. Konsekvens/tiltak; Våtrommet har behov for omfattende oppgraderinger. For å sikre en løsning som oppfyller gjeldende krav, bør tettesjikt, sluk og røropplegg oppgraderes og dokumenteres.

TG3 settes på grunn av standardens strenge krav til våtrom. Rommet er et grovkjellerrom og er ikke bygget opp som et våtrom med tilfredsstillende membran eller fuktsikring i henhold til gjeldende krav. Mer enn forventet levetid på sluk er oppbrukt.

Kontroll av sluk.

- Våtrommet har behov for omfattende oppgraderinger. For å sikre en løsning som oppfyller gjeldende krav, bør tettesjikt, sluk og røropplegg oppgraderes og dokumenteres.

Kostnadsestimat: 200 000 - 500 000

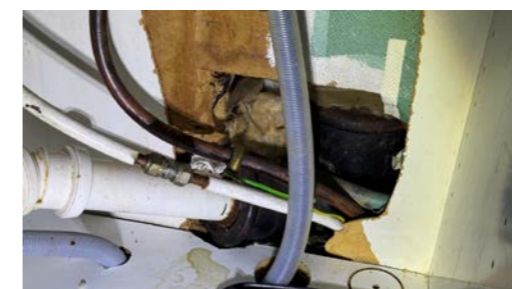
Eldre avløpsrør av soil.

- I forbindelse med oppgradering av våtrom vil det være naturlig med utskiftning av rør.

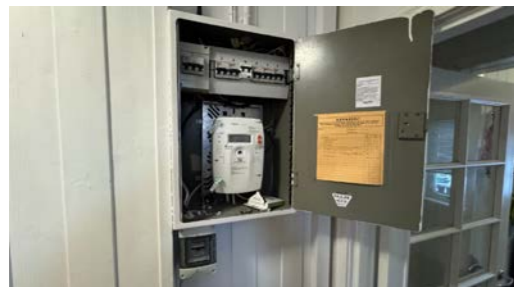
Kontroll av el-skap og kursfortegnelse.

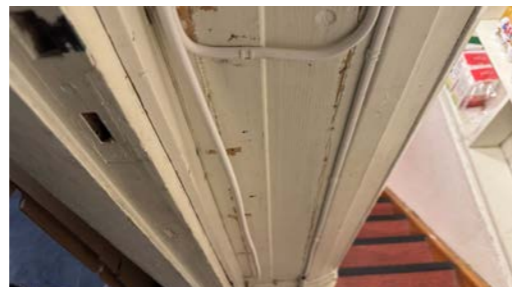
Kabler er ikke tilfredsstillende festet (TG3).

Kostnadsestimat: 20 000 - 100 000

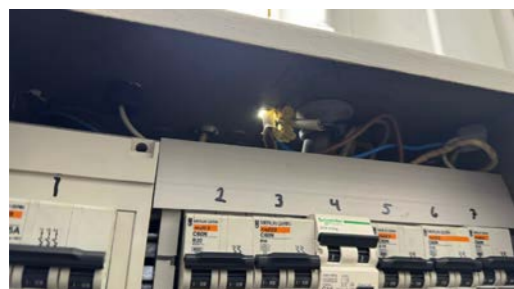
Kabelinnføringer i sikringskap er ikke tilfredsstillende tett. (TG3)

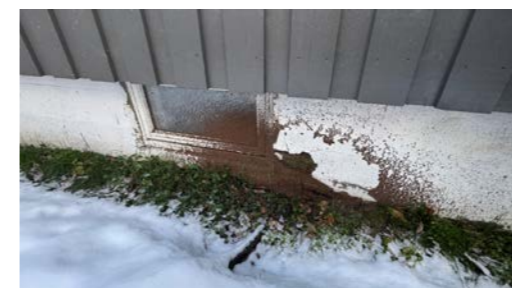
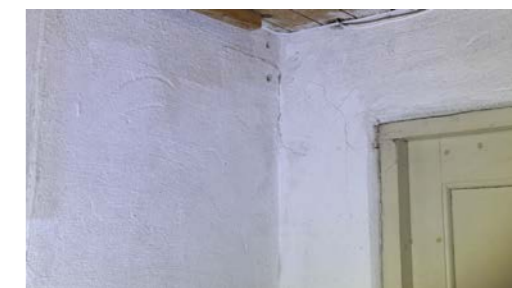
- Tomteforhold. Grunnmur og fundamenter; Grunnmuren har sprekkdannelser. Det er registrert noe avflassing av puss på grunnmuren.

Grunnmuren har sprekkdannelser.

- Lokal utbedring må utføres.
