Leilighet  
Pærehagen 4  
2040 Kløfta

**Boligens tekniske tilstand:**

Dato: 12/09/2025

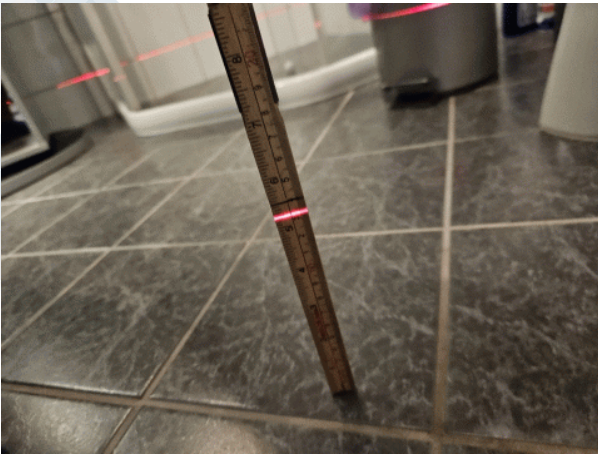
**TG 2** 1.1.2 Overflate gulv

Det ble utført en enkelt test av overflatene der det registreres ikke tilfredsstillende fall på gulv, det ble målt til 15mm fra toppen av sluket til toppen av membranen ved dørterskelen. Det ble også målt motfall på 6mm på deler av gulvet mellom servant og dørterskel. TG2 i grenseland til TG3.

Gulvfliser fremstår i grei stand, men det er bom (hulrom) under 2 stk fliser ved sluk og fliser har bruksslitasje som er å forvente utifra alder og bruk. Dørterskel er sprekt på flere steder og det må påberegnes å skifte ut dørterskel i nær fremtid. TG2 i grenseland til TG3

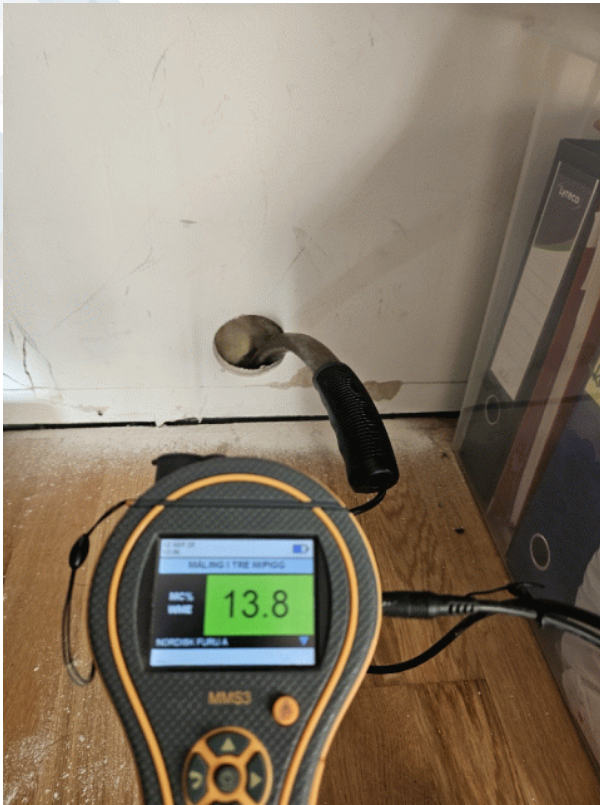
### TG 2 1.1.3 Membran, tettesjiktet og sluk

Membranen ligger skjult i konstruksjonen og kan ikke undersøkes uten å gjøre destruktive inngrep ved å demontere fliser. Viktig å merke seg at membran er en bygningsdel som har en naturlig slitasje over tid med en forventet levetid. Fuktsøk inne på flislagte våtrom blir ikke utført da det vil gi uklare indikasjoner på om fukten ligger mellom fliser og membran eller under membran. Det er synlig mansjett under klemring i sluk.

Det ble boret hull fra tilstøtende rom (garderobeskap på soverom ) til bad, det ble målt normalt fuktinnhold i bunnsvill under 13,8 vekt-%. TG1

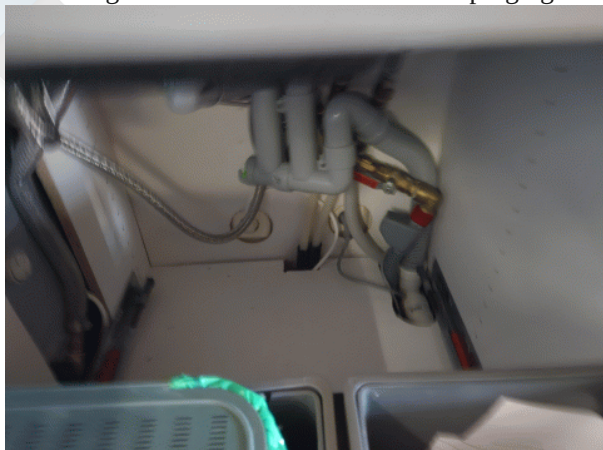
### TG 2 2.1 Kjøkken

På befaringsdagen ble det fuktsøkt normale verdier på tilfeldige utvalgte steder på vegger og gulv. TG1

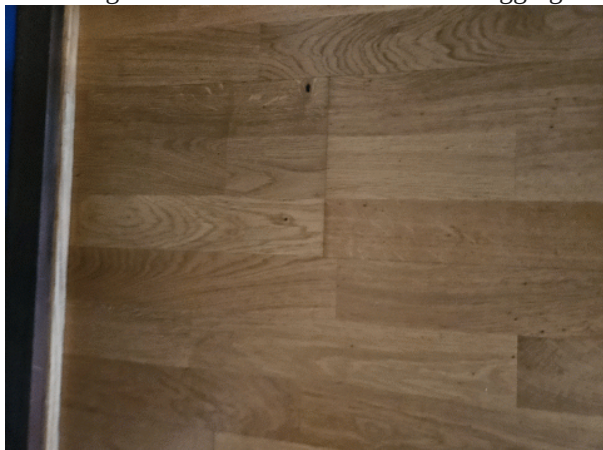
#### TG 2 3.1 Andre rom

Parkettgulv og vinylbelegget har noe fuktsveller i skjøter og slitemerker på overflaten. TG2

Etasjeskiller: Retningsavvik/hellingsavvik målt lokalt avvik på 5mm til 10mm. TG1

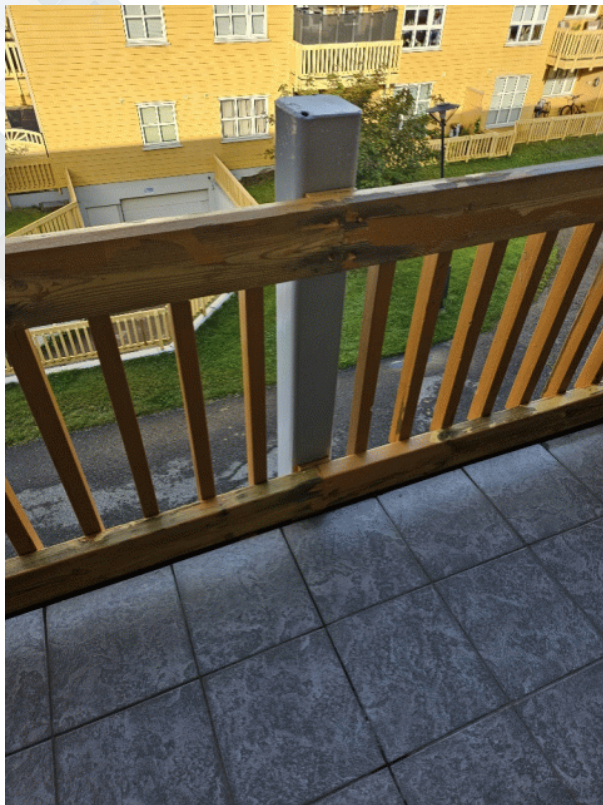
Hjemmelshaver opplyser om at det er råteskade i trekkverket og sameiet skal får montert nytt rekkverk i nær framtid.  
TGIU

Det settes ikke tilstandsgrad på balkonger da dette er sameiets felles byggemasse og vedlikeholdsansvar. TGIU
