# TILSTANDSRAPPORT

Fritidsbolig

Olabrenna 36  
2440 ENGERDAL  
3425/14/0/596/0/0

02.07.2025

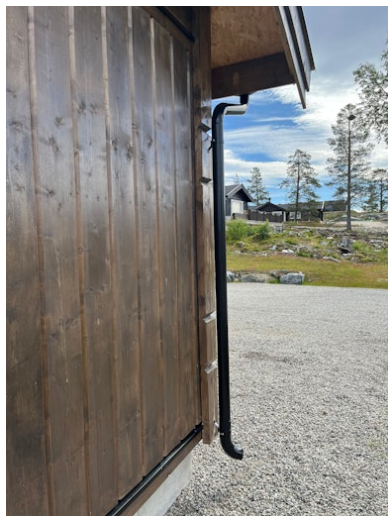
5

Drenering og utvendig fuktsikring vurderes å fungere som tiltenkt.

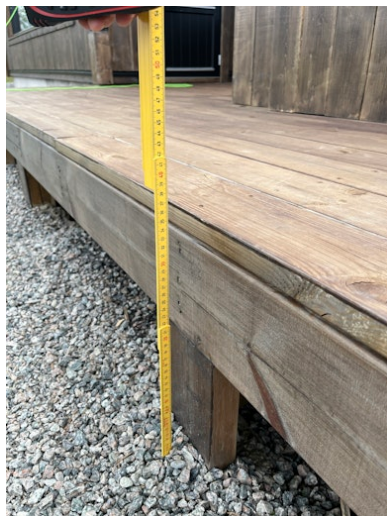
9

Det er observert på befaringen bruk av impregnerte materialer. Det ble ikke avdekket vesentlige skader eller avvik utover normal slitasje. Kun behov for normalt periodisk intervall for vedlikehold.

Terrassen har i dette tilfellet en høyde som mindre enn 0,5 meter over terreng, og det foreligger dermed ikke krav om rekkverk etter gjeldende regelverk. Det anbefales likevel å etablere tilfredsstillende rekkverk for å redusere risikoen for fall og potensiell skade.

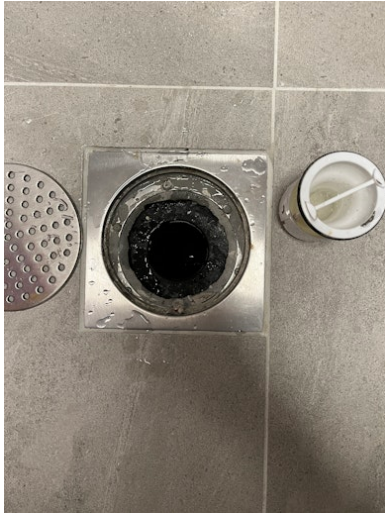
Synlig membran klemt i klemringen.

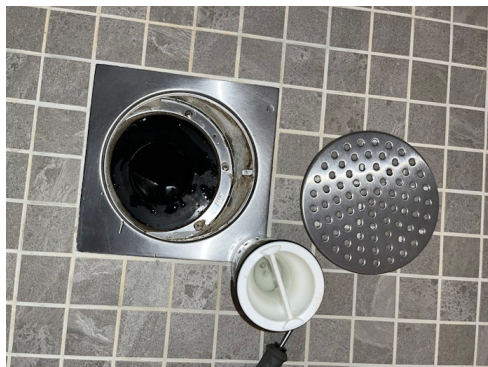
Synlig membran klemmt i klemringen.
