📍 Langbryggen 25, 4841 ARENDAL

Befaringsdato: 16.08.2024

Rapportdato: 19.11.2024

Befaring av bygård

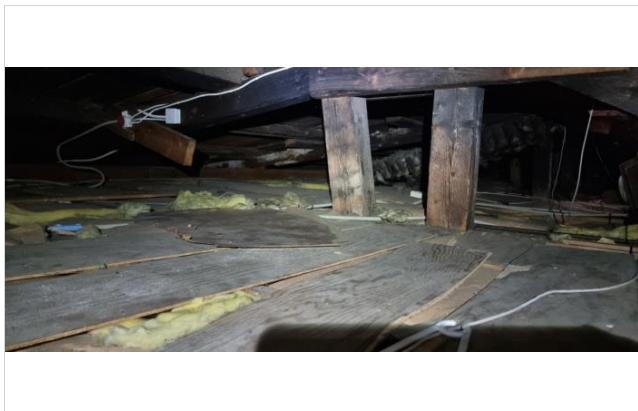
Noen skråstivere ser ut til å være kuttet. Dette må forsterkes.

Lav konstruksjon som er stemplet ned på en bærende midtvegg

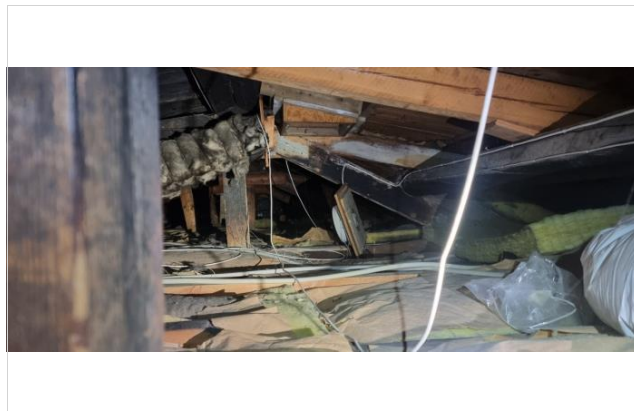
Luftesjakt hvor her tidligere har vært en vifte (henger under)

Her bør monteres inn luftelyrer for loftet slik at her er en i hver ende og en på midten (Og ingen avtrekks vifte).

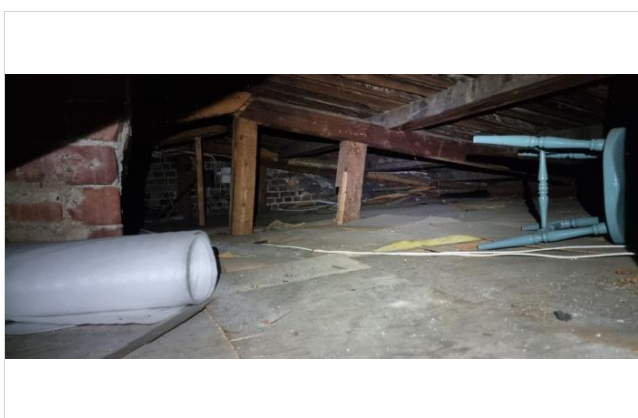
Fremstår som friskt og ok fremdeles.

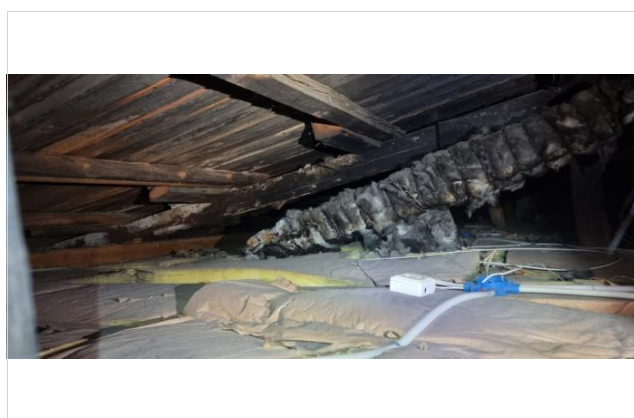
Sperretak og kanalkasse for utlufting (Kjøkken-ventilator ??)

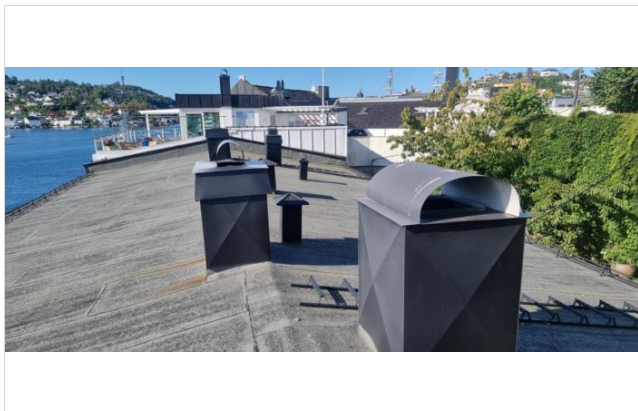
Her er asfaltpapp av noe eldre årgang. Takpapp bør vurderes byttet.

Her er 3 piper, luftehatt for kloakk og en luftehatt for ventilasjon.

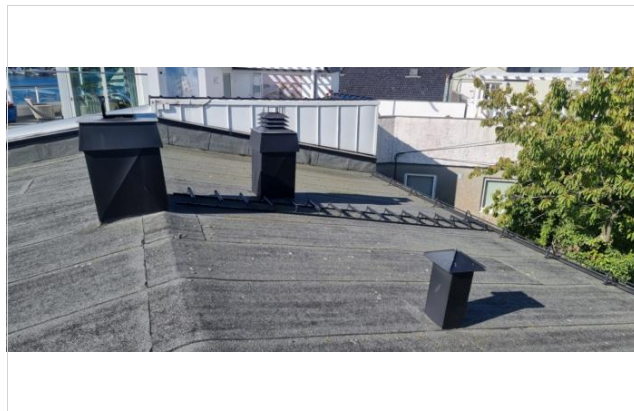
Her er snøfangere og stige opp til pipe.

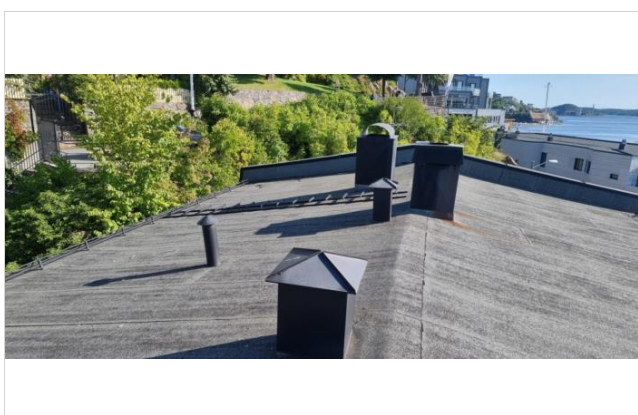
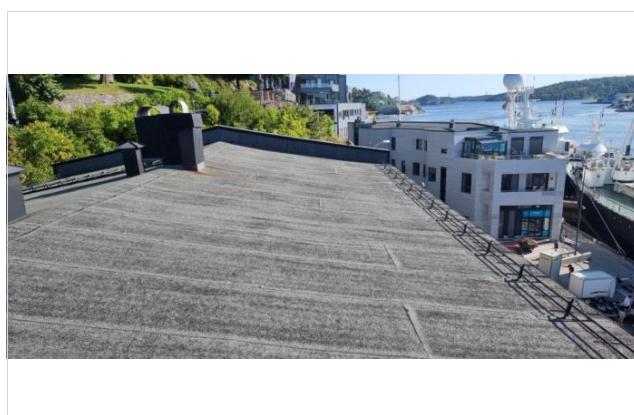
Midt på tak mot Langbryggen. Føler man svikt i taket.
Under her, bør her avstives noe bedre. Men sannsynligvis så ligger her en takfiner plate oppå takbord som underlag for papp. Og at det er denne vi føler svikt i. (men da har bordtak under et heng.)

Samtidig så bør her forsterkes under, hvor man ser og føler svikt i taket.
