Tilstandsrapport

Boligbygg med flere boenheter

Langbryggen 25, 4841 ARENDAL

Befaringsdato: 24.02.2026

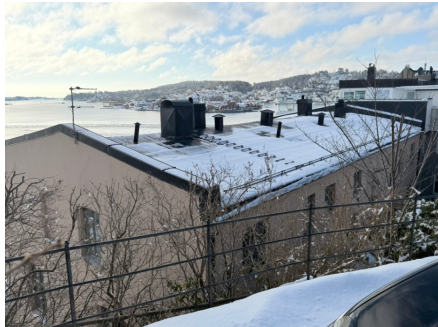
- Det er begrenset/dårlig ventilering av takkonstruksjonen.
- Det er påvist fuktskjolder/skader i takkonstruksjonen.
- Bærende/sentrale deler av takkonstruksjonen er fjernet.

- Det er registrert fuktspor i form av noe soppdannelser i takkonstruksjonen. Kan være knyttet til tidligere inndrev av vann/manglende lufting/uttett dampspærre/kondensering.

- Kryploftet fremstår med begrenset lufting og det anbefales nærmere undersøkelser og eventuell forbedring av luftingen.
- Det ligger is i takrenner som indikerer mangelfull lufting av takkonstruksjonen.

- Utett plast/diffusjonstetting.
- Det foreligger risiko for skjulte skader i takkonstruksjonen som ikke er avdekket ved begrenset inspeksjon.
- Det er registrert forhold ved takkonstruksjonen som medfører risiko for svakheter i konstruktiv avstivning og funksjon. Enkelte skråavstivninger fremstår som kuttet, og det er registrert svikt i takflaten, noe som indikerer behov for nærmere vurdering og forsterkning. Forholdene gir økt risiko for videre deformasjoner og svekket funksjon over tid.

- Det anbefales nærmere undersøkelser for evt. forbedring av lufting. Evt. svekkelser bør vurderes nærmere, tilstandsrapport er begrenset til inspeksjon fra lukeåpning pga manglende stige og fremkommelighet på loft (hms)
- Takkonstruksjon bør forsterkes. Omfang må vurderes nærmere, kostnadsvurdering etter sjablongmetode kan avvike fra faktiske behov og omfang.

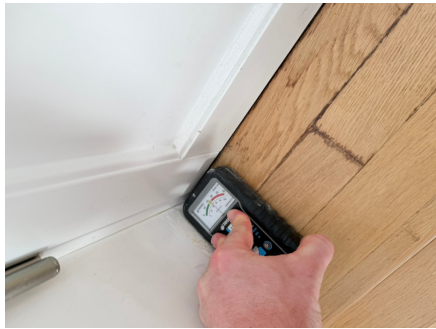
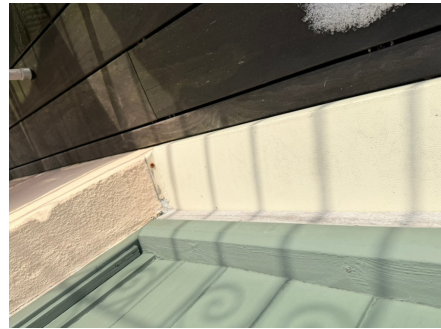
Terrassedøren har aldersslitasjer utvendig, noe oppsprekking i treverk og indikasjoner på fuktskadet treverk.

Parkett på innsiden av døren har fuktskader. Det er registrert fukt med fuktindikator i opphøyd gulv rett på innsiden av døren. (der hvor det er synlige fuktskader i gulvet)

- Det er påvist avvik rundt innsetningsdetaljer.
- Karmene i dører er værslitte utvendig og det er sprekker i treverket.
- Det er avvik:

Fuktinntrengning via dør. Fuktskader i innvendig parkett og i nedre del av dørforing, rett på innsiden av dørterskelen.

Døren inklusive tetting og beslag bør skiftes. Parketten på innsiden av døren (i opphøyet område/oppbygd terskel) må skiftes. Foringer må skiftes. De/remontering/utskiftning av innvendig listverk.

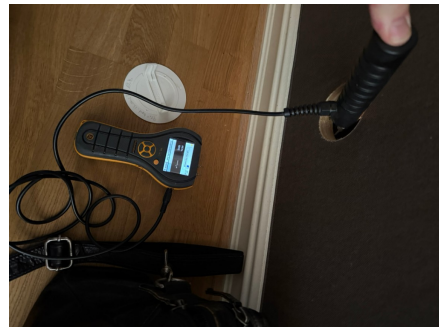
Fra befaring 2026.

Hulltaking er foretatt uten å påvise unormale forhold.
Under 8% fukt i bunnsvill. Anses som tørt.
