# Tilstandsrapport

Tomannsbolig

Sveggaveien 8, 6508 KRISTIANSUND N

Befaringsdato: 02.07.2024

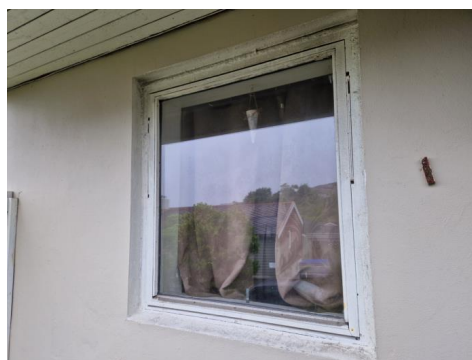
## ! TG 1 Vinduer

- Det er påvist et betydelig antall vinduer med punkterte eller sprukne glassruter.
- Det er påvist vinduer med fukt/råteskader.

- Vinduene eller glassruter må skiftes ut.

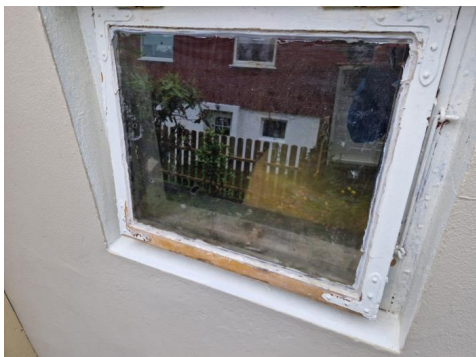
## ! TG 2 Dører

- Karmene i dører er værslitte utvendig og det er sprekker i treverket.

- Det må foretas lokal utbedring.

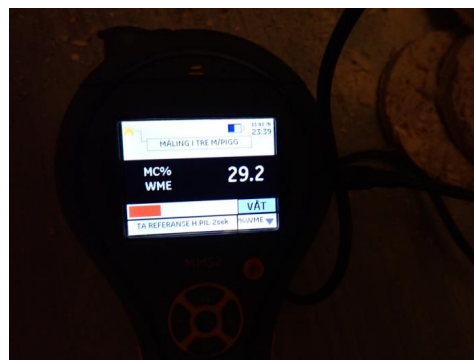
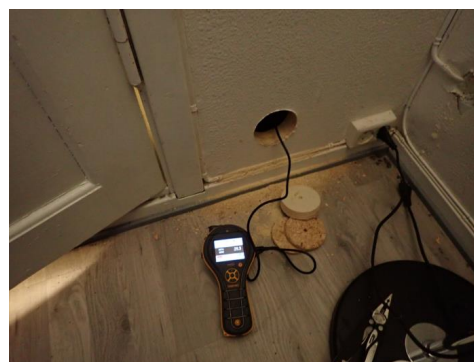
## Rom Under Terreng

Hulltakingen er foretatt fra stuen i hybelen mot ytterveggen. Ved hulltakingen ble det avdekket avvik i konstruksjonen. Ved bruk av fuktmåler indikeres det en vekt prosent på 29.

- Det er gjennom hulltaking påvist høyt fuktnivå inne i trekonstruksjonen i hulltakingen, men ikke påvist fuktskader i dette området. Høy luftfuktighet kan over tid føre til muggvekst eller sverting av materialer. Samtidig kan materialer og konstruksjoner bli ødelagt.
- Det er gjennom målinger påvist høyt fuktnivå i trevegger i underetg./kjeller, det er derfor ikke foretatt hulltaking

- Ytterligere undersøkelser må foretas for å få kartlagt tilstanden og omfanget på eventuelle skader.
- Det påviste fuktnivå gir grunn til å overvåke konstruksjonen jevnlig for å se utvikling over tid, og eventuelt foreta tiltak for å unngå fuktskader.

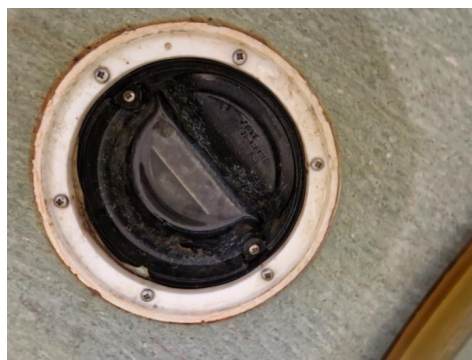
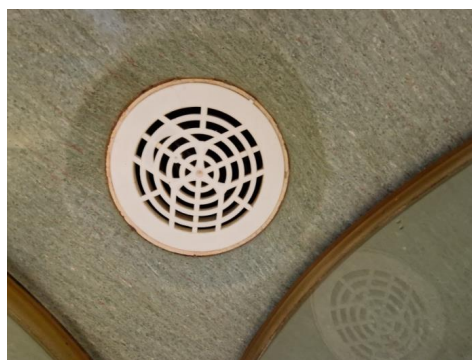
## 3. ETASJE/LEILIGHET 2 > BAD/VASKEROM

Det er påvist avvik på tettingen rundt rør-innføringen til innredningen. Dette er et brud i tettesjiktet for våtrommet, som svekker den forventede funksjonen til våtrommet.

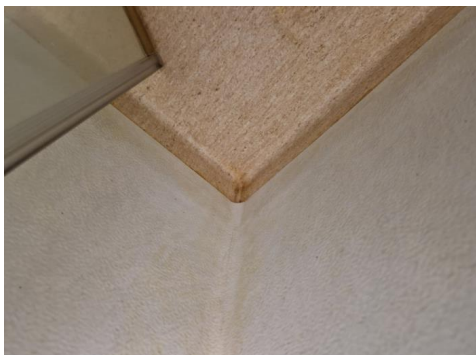
- Det er mulighet for at det kan forekomme vannlekkasje på våtrommet hvor vann ikke vil gå til sluk.
- Det er påvist at høydeforskjell fra topp slukrist til gulv/synlig topp membran ved dørterskel er mindre enn 25 mm.
- Det er påvist avvik i fallforhold til sluk i forhold til krav i forskrift på byggetidspunktet.

Rundt dusjsonen er det montert en list som et tiltak mot at vann skal renne fra dusjsonen. Denne listen vil da hindre eventuelt lekkasjevann fra å nå sluket, og derfor renne til gangen.

Avvikene gir grunnlag for at våtrommet overvåkes jevnlig. Som minste tiltak bør det installeres tett dusjkabinett og døren bør forhøyes for å oppnå tilstrekkelig høyde forskjell fra topp sluk til topp terskel. Skal konstruksjonen oppnå TG 0 eller 1 må avviket utbedres.
