Sveggaveien 8, 6508 KRISTIANSUND N

**Hel tomannsbolig med god  
beliggenhet og flott utsikt!**

# Tilstandsrapport

Befaringsdato: 02.07.2024

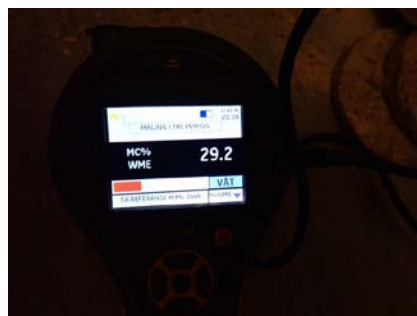
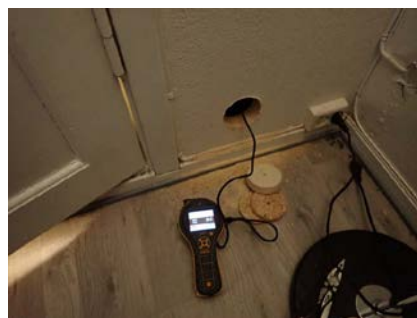
Eldre boliger har ofte ikke fuktsperre eller fuktsikring, derfor vil bruken av kjeller avgjøre hvilke tiltak som er nødvendig.

- Ytterligere undersøkelser må foretas for å få kartlagt tilstanden og omfanget på eventuelle skader.
- Det påviste fuktnivå gir grunn til å overvåke konstruksjonen jevnlig for å se utvikling over tid, og eventuelt foreta tiltak for å unngå fuktskader.
