# Tilstandsrapport

📍 Nordlandsveien 25 , 3531 KROKKLEIVA

# gnr. 236, bnr. 146

Oppdragsnr.: 22672-1016

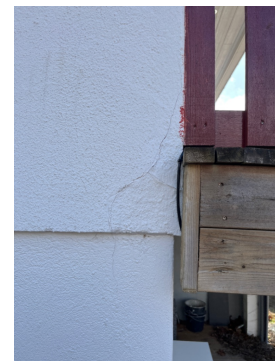
Det registreres riss/sprekker i yttervegg for ett hjørne mot veranda og ved mur mot terrassen.

Riss i mur.

Det anbefales at en fagperson utbedrer de nevnte områdene.

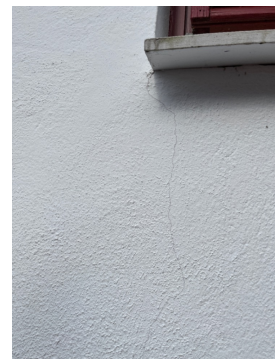
Riss i mur.

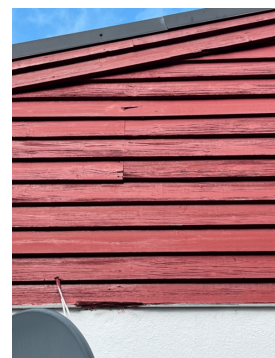
Det bør vurderes ytterligere vedlikehold av kledning og muroverflater. Forholdet innebærer økt vedlikeholdsbehov og mulige utbedringer på sikt.

Værslitt kledning.

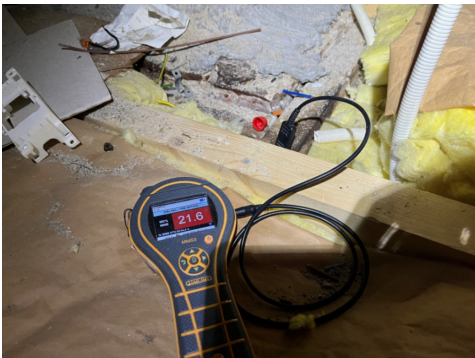
- Det er påvist fukt-/råteskader i takkonstruksjonen.

På befaringdagen ble det avdekket et område med synlig råteskade i bjelkelag mot etasjene. Det ble målt opp til 21,6 vekt % fukt i materialet. I undertak og andre materialer måles det rundt 17,5 vekt % og er synlige tegn på fukt og svertesopp for deler av loft.

Vedvarende fuktpåvirkning vil skade ytterligere konstruksjoner over tid. Forholdet innebærer økt vedlikeholdsbehov og mulige utbedringer av tak / loft.

Fuktmåling i bjelker rundt skorstein.

Det anbefales å undersøke skadeområdet nærmere, samt vurdere utskifting av utvendig beslag. Nærmere undersøkelse anbefales utført av en fagperson.

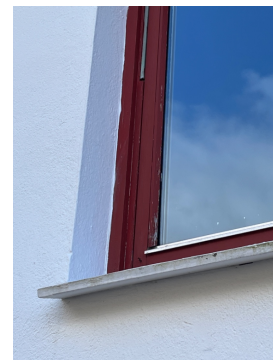
Det er ikke behov for strakstiltak siden vinduene fungerer i dag, men ut ifra alder og innsettsdetaljer kan skader eller punkteringer oppstå på eldre vinduer.

Værslitt vindu.

Det anbefales å planlegge vedlikehold og utskifting på sikt.

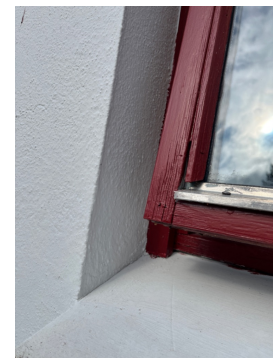
Værslitt vindu.

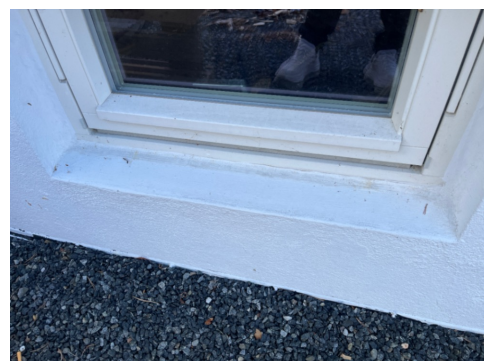
Manglende beslag mot kjellervindu.

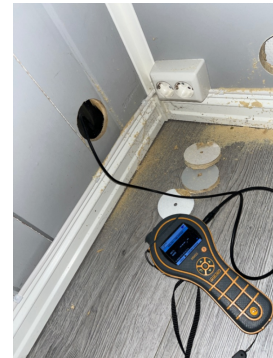
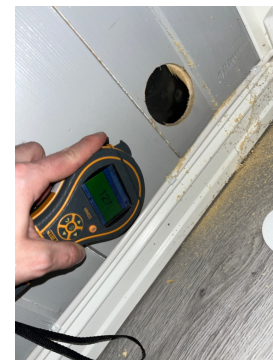
Det ble målt for fukt i boret hull ved innforet yttervegg mot terreng i soverom og direkte overflatesøk på murvegger i vaskerom og under trapp.

Ved fuktmålinger i soverom registreres det ingen unormale verdier ved målinger med elektroder direkte i svill, men det kan ikke utelukkes fukt i konstruksjonen grunnet alder og oppbygning av konstruksjonen. Ved målinger direkte på mur/yttervegg ved trapp registreres det forhøyede verdier ved overflatesøk.

Det anbefales å holde veggene i rom under terreng under observasjon. Vegger med dampsperre i konstruksjonen kan stenge fukt inne over tid, uten at dette oppdages. Det er verdt å merke at det på befaringstidspunktet ikke ble avdekket forhøyede verdier ved fuktmålinger i trevirke, men avdekket fukt ved overflatesøk direkte på muroverflater. Dette kan skyldes kapillærsug fra grunn.

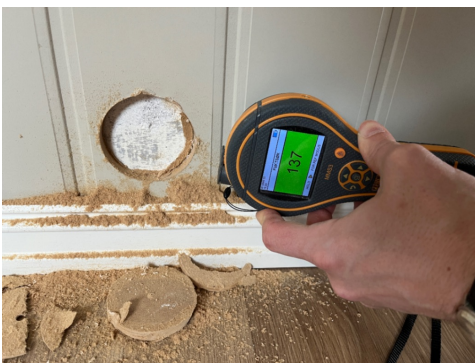
- Ved andre fuktundersøkelser enn hulltaking, er det ikke påvist indikasjoner på fuktskader.

Ved manglende hulltaking mot våtsone er det fare for at eventuelle skader i veggen ikke avdekkes.

Hulltaking foretatt, men vegg er bygget opp av mur.

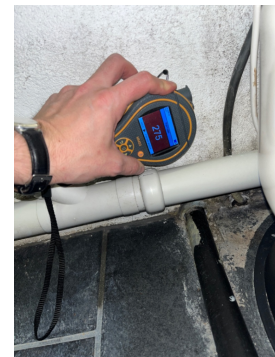
- Uten membran/tettesjikt er det høy risiko for at vann trenger gjennom konstruksjonene og kan medføre fuktskader.

Vann på overflater må unngås. For å fjerne avvik må det etableres membran for alle våtsoner, inkl. våtsone for utslagsvask.

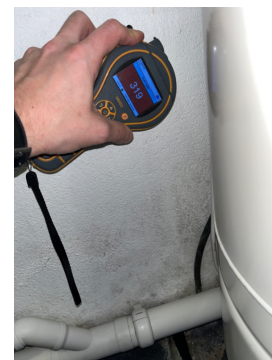
- Ved andre fuktundersøkelser enn hulltaking, er det ikke påvist indikasjoner på fuktskader.

Ved manglende hulltaking mot våtsone er det fare for at eventuelle skader i veggen ikke avdekkes.

Fuktsøk innvendig yttervegg / murvegg.

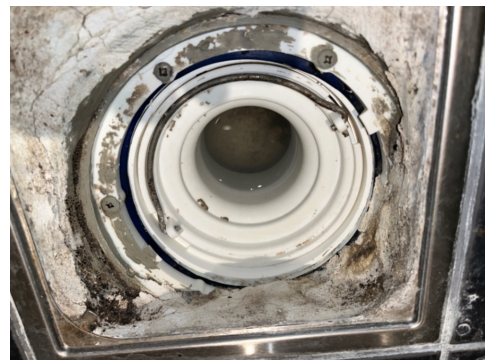
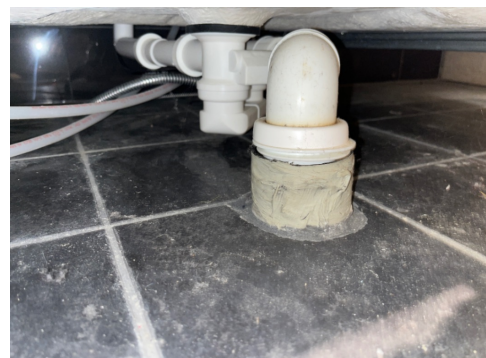
- Det er vindu/dør med ikke fuktbestandige materialer i våtsonen (ved vask, dusj, badekar, osv.), løsningen eller byggematerialet er uegnet.

- Dersom det ikke gjøres tiltak, kan dette medføre oppfukning, oppsvelling og forringelse av materialer over tid og fuktskader på tilstøtende konstruksjoner.

- Det er påvist avvik i fallforhold til sluk i forhold til krav i forskrift på byggetidspunktet.

Fall er vurdert som tilfredsstillende i dusjsonen, men det er målt avvik på fall utenfor dusjsonen som fraviker fra krav på oppføringstidspunktet.

Forholdet innebærer økt vedlikeholdsbehov på sikt grunnet alder. Innhent dokumentasjon om mulig.

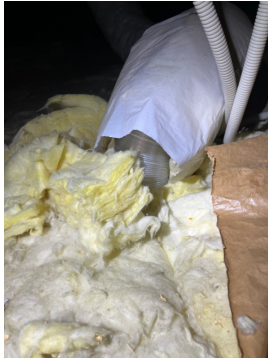
Manglende isolering mot ventilasjonsrør fra bad 1.etg.

Det anbefales å isolere røret ytterligere for å forhindre fukt / kondens på andre bygningsdeler.
