# Tilstandsrapport

📍 Fageråsen 367 A, 2420 TRYSIL

# gnr. 33, bnr. 980

Rapportdato: 22.05.2023

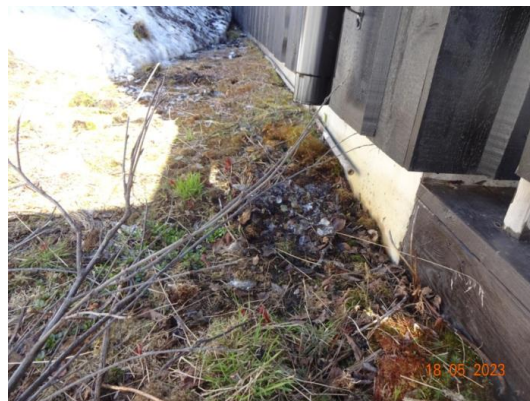
Helbeslått pipetopp.  
Lakkerte ståltakrenner og nedløp.  
Vannbrettbeslag på vinduer.

- Det er ikke tilfredsstillende bortledning av vann fra taknedløp ved grunnmur.

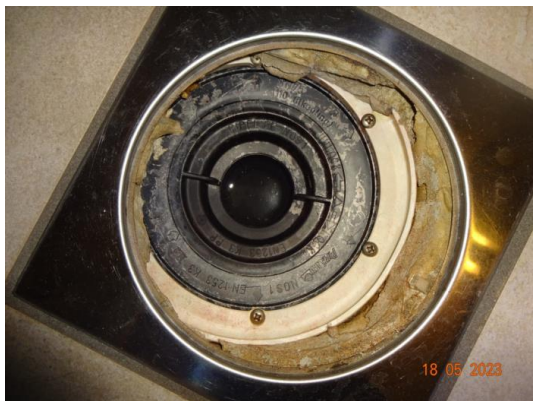
Plastsluk er noe feilplassert i forhold til slukrist.

Plastsluk.  
Smøremembran med ukjent utførelse.  
Ikke påvist slukmansjett under klemring.

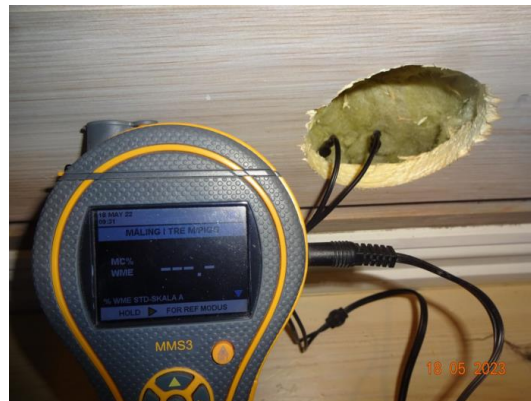
Hulltaking er foretatt nederst på delevegg mot våtsonen. Ved bruk av fuktmåler ble det ikke registrert unormale verdier.

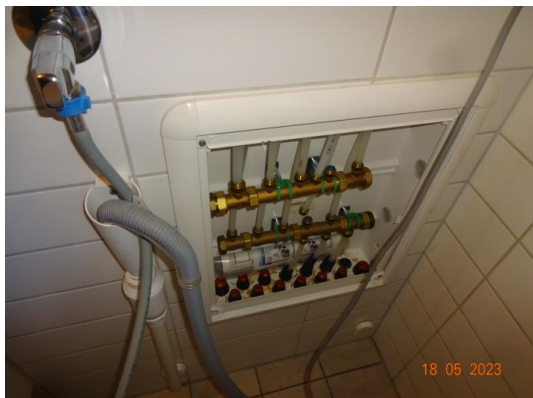
Stoppekran under kjøkkenbenk.  
Vannledninger av rør i rør.  
Koblingskap for vannrør i vegg på bad/vaskerom.  
Etablert drensåpning for eventuelt lekkasjevann.  
Montert utvendig vannkran på yttervegg.

- Rørkursene på rør-i-rør systemet på vannledninger er ikke merket.

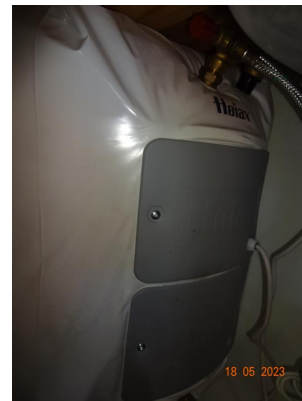
Varmtvannsbereder plassert under kjøkkenbenk, antatt 120 liter.  
Ukjent alder.

- Det er ikke påvist tilfredsstillende el-tilkobling av varmtvannstank iht. gjeldende forskrift.
