Tilstandsrapport

Boligbygg med flere boenheter

Dælenenggata 40 A, 0567 OSLO

Befaringsdato: 29.01.2025

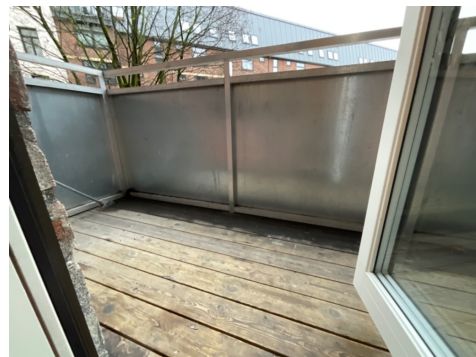
TG 2 Balkonger, terrasser og rom under balkonger

- Det er værslitt/oppsprukket trevirke/trepaneler.

Ca. 4,2 kvm.

- Det må foretas tiltak for å lukke avviket.

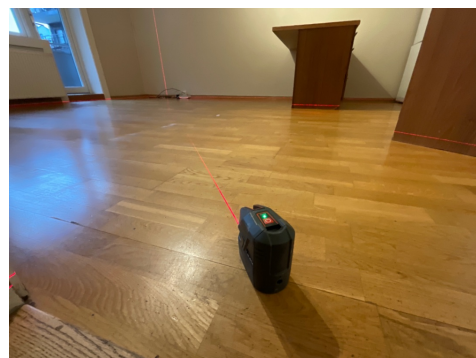
TG 3 Etasjeskille/gulv mot grunn

- Målt høydeforskjell på over 30 mm gjennom hele rommet. Tilstandsgrad 3 gis med bakgrunn i standardens krav til godkjente måleavvik.

Nivellering stue/kjøkken, avvik ca. 30 mm gjennom hele rommet

- For å få tilstandsgrad 0 eller 1 må høydeforskjeller rettes opp. Ytterligere undersøkelser må foretas for å få kartlagt omfanget for utbedring.

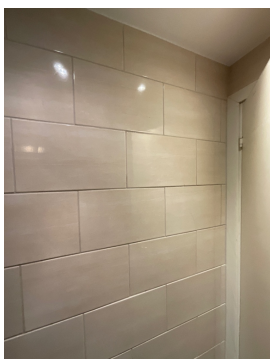
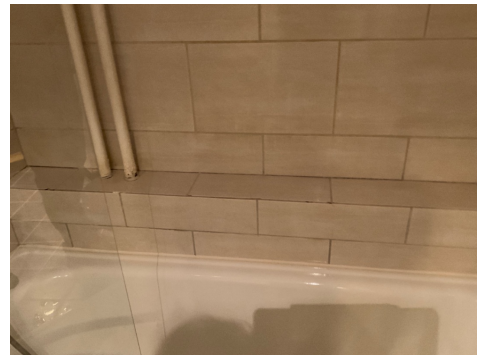
! TG 2 Overflater vegger og himling

- Det er påvist at noen fliser har bom (hulrom under).
- Det er påvist sprekker i fliser.

- Gjennomføre ytterligere undersøkelser og foreta utbedring av skade.

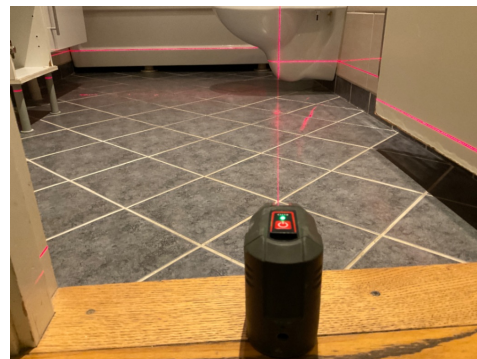
! TG 2 Overflater Gulv

Gulvet er flislagt. Rommet har elektriske varmekabler. Fall mot sluk er målt til ca. 10 mm.

- Det er påvist at noen fliser har bom (hulrom under).

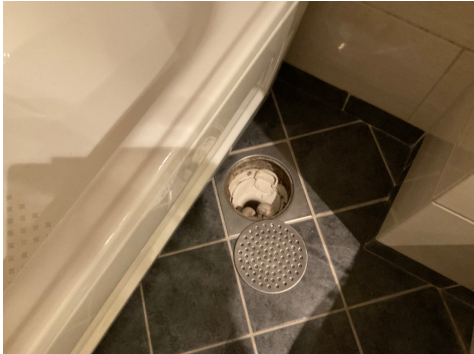
! TG 2 Sluk, membran og tettesjikt

- Mer enn halvparten av forventet brukstid er passert på membranløsningen.

- Overvåk tilstanden jevnlig. For å få tilstandsgrad 0 eller 1 må tettesjiktet skiftes ut, men tidspunktet for når dette er nødvendig er vanskelig å si noe om.

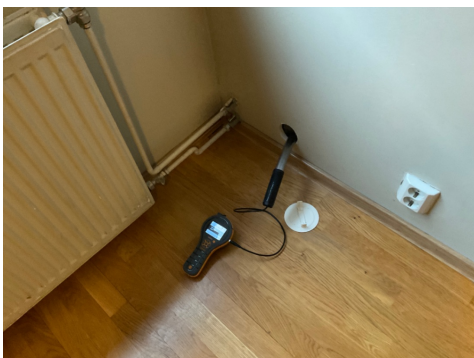
Hulltaking er foretatt uten å påvise unormale forhold. Hulltaking er foretatt i soverom.

Stål spill, ingen registrerte anmerkninger ved hulltaking.

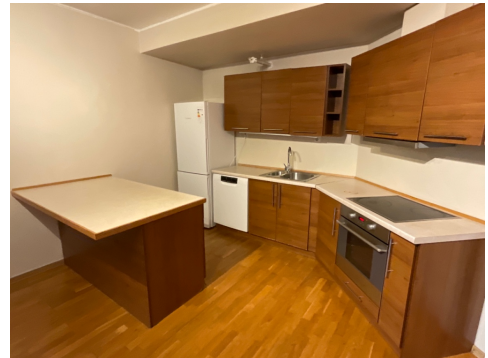
! TG 2 Overflater og innredning

Slitasje på benkeplate, innredning mm.

Oppgradering må forventes.

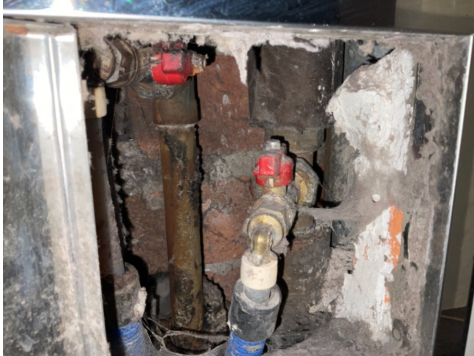
! TG 2 Vannledninger

- Mer enn halvparten av forventet brukstid er passert på innvendige vannledninger.

- Tidspunkt for utskiftning av vannledninger nærmer seg.
- I forbindelse med oppgradering av våtrom vil det være naturlig med utskiftning av rør.

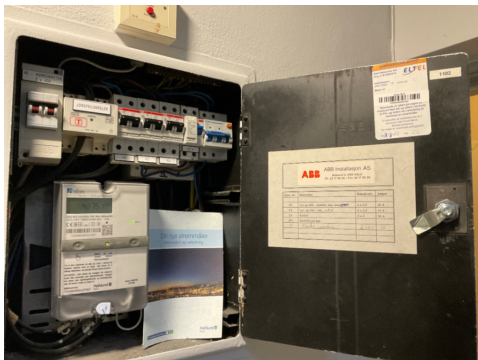
TG 2 Elektrisk anlegg

10. Er det tegn på at kabelinnføringer og hull i inntak og sikringsskap ikke er tette, så langt dette er mulig å sjekke uten å fjerne kapslinger?
Nei
11. Finnes det kursfortegnelse, og er den i samsvar med antall sikringer?
Ja
12. Foreta en helhetsvurdering av det elektriske anlegget, dets alder, allmenne tilstand og fare for liv og helse. Bør det elektriske anlegget ha en utvidet el-kontroll?
Ja Det anbefales at anlegget kontrolleres av autorisert foretak.
