Tilstandsrapport

Boligbygg med flere boenheter

Hans Nielsen Hauges gate 12 , 7067
TRONDHEIM

Befaringsdato: 17.04.2026

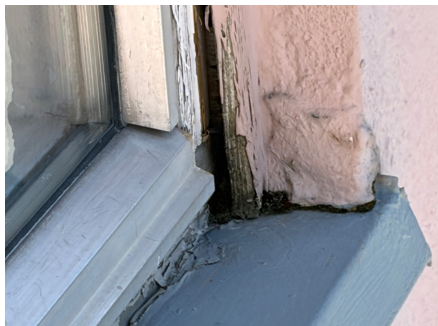
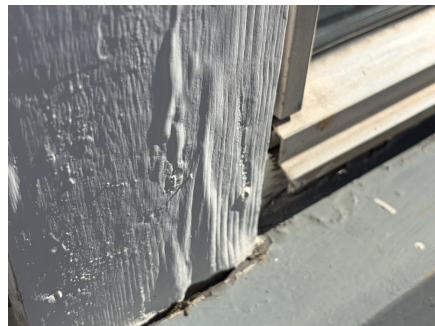
TG 2 Vinduer

Bygningen har vinduer med 2-lags glass fra 1985/ 87.

Vinduer er av eldre dato og har følgelig synlige aldringsmessige slitasjer.

En utskifting av vinduer/ dekkbord bør vurderes.

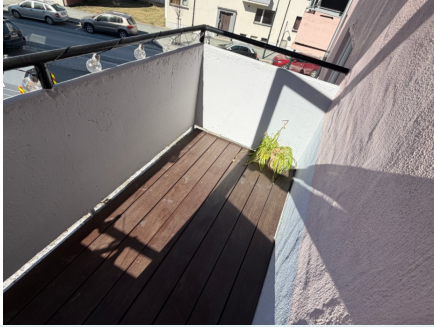
TG 1 Balkonger, terrasser og rom under balkonger

Balkong med utgang fra stue er oppført i betong med tretremer. Det ble ikke observert synlig vesentlige svekkelser annet enn det som kan forventes og omfattes av normalt vedlikehold.

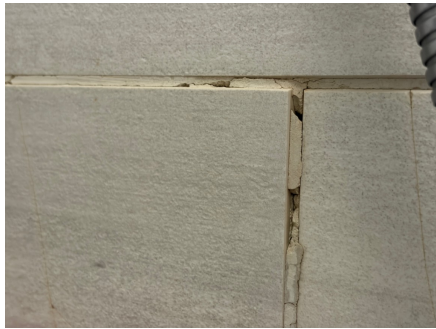
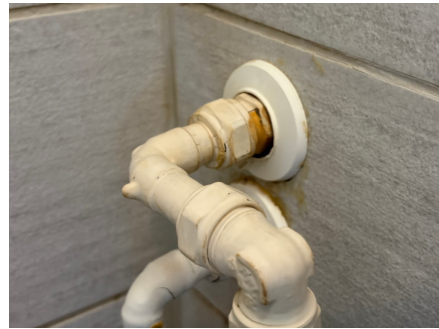
TG 2 Overflater vegger og himling

- Det er påvist at flisfuger har riss/sprekker.

Synlige skader på sementfuger/ løs flis i dusjsonen. Erfaringsmessig kan riss / sprekker i flisfuger være et signal på at det er en begynnende svikt i bakenforliggende fuktsikring.

Det bemerkes også usikkerhet vedrørende tetting på rørgjennomføringer på rørgjennomføringer i dusjsonen.

- Slike riss/sprekker kan indikere bakenforliggende fuktskader, og konstruksjonen bør observeres jevnlig for å vurdere utvikling.

Ønskes full forvisshet må ytterligere undersøkelser foretas.

Lokal utbedring rundt rørgjennomføringer.

Det anbefales også installere et dusjkabinett for å begrense overflater for belastning med fritt vann.

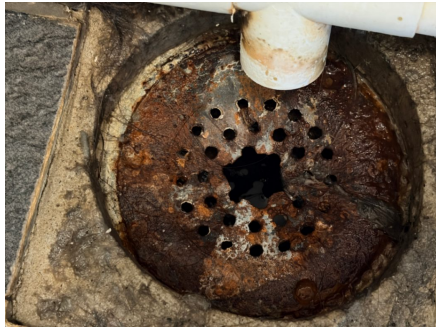
TG 2 Sluk, membran og tettesjikt

Det er eldre soilsluk og ukjent tettesjikt/membran.

- Membran kan ikke konstateres (ikke synlig og det foreligger heller ikke dokumentasjon).
- Mer enn halvparten av forventet brukstid er passert på membranløsningen.
- Mer enn halvparten av forventet brukstid er passert på slukløsningen.

Sluket er et eldre støpejernsluk uten klemring for god tetting av tettesjikt (membran/belegg).

- Overvåk tilstanden jevnlig. For å få tilstandsgrad 0 eller 1 må slukløsningen skiftes ut og sannsynligvis må også membransjiktet skiftes/utbedres. Det er imidlertid vanskelig å si noe om tidspunktet for når dette er nødvendig.
- Eldre sluk av støpejern er ofte utsatt for rust som kan medføre lekkasjer. Eventuelle lekkasjer kan medføre fuktskader på tilliggende konstruksjoner.

Jevnlig rengjøring av sluk.

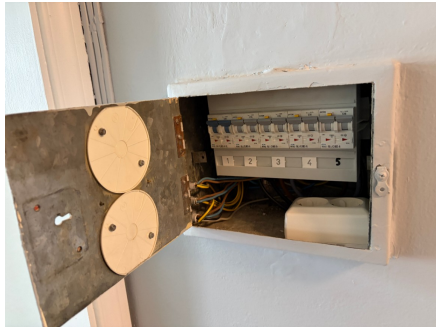
Sikringskap med automatsikringer er plassert i entre.

Ja Med bakgrunn i manglende dokumentasjon bør det gjennomføres en utvidet el-kontroll av en kvalifisert elektrofaglig person.

Samsvarserklæring på utført arbeid bør fremskaffes.
