# Tilstandsrapport

Tomannsbolig

Kvennberggata 32 B, 6516 KRISTIANSUND N

Befaringsdato: 18.06.2025

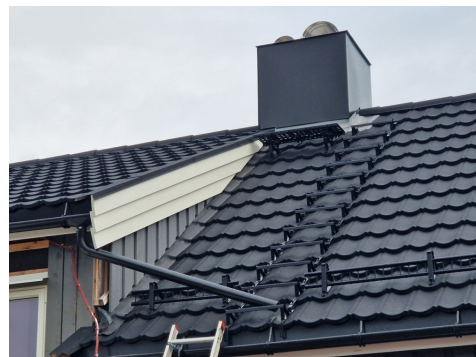
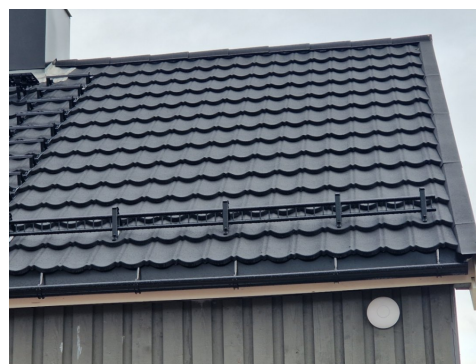
Taktekkingen er av steinbelagte stålplater (Decra). Taket er besiktiget fra takfot i stige.

### ! TG 2 Nedløp og beslag

Takrenner, nedløp og beslag er utført i sort stål

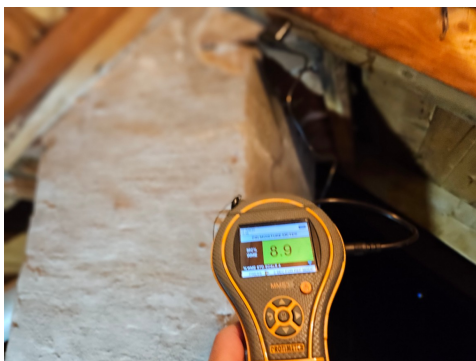
- Det er påvist fuktskjolder/skader i takkonstruksjonen.

Det er registrert noen fukt skjolder på bjelker og ved pipestokk. Ved visuell besiktigelse og ved bruk av fukt indikator gis det signal for at skjoldene er tørre.

Fukt skjolder på undertaket gir grunnlag for at de overvåkes jevnlig for å kunne dokumentere om merkene utvikler seg. Er det en aktiv fukt inntrenging må avviket utbedres for å unngå videre skade på boligen.

- Det må gjøres nærmere undersøkelser.

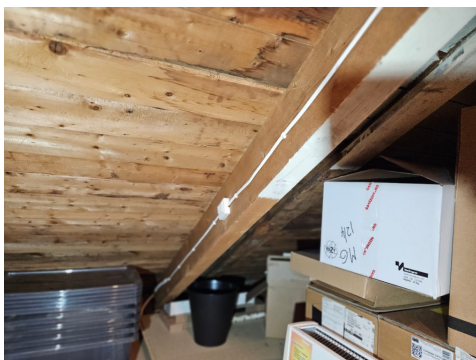
Fukt indikatoren gir tegn til at fukt merket er tørt.

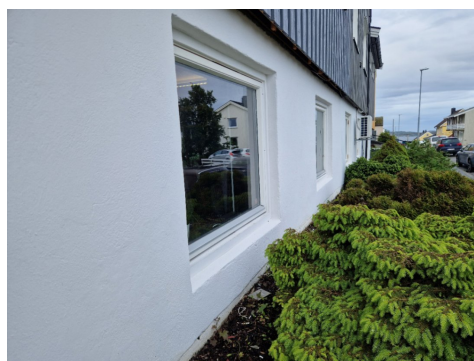
## ! TG 2 Kjeller vindu

- Det er påvist avvik rundt innsettsdetaljer.

- Det bør gjøres tiltak for å lukke avviket.

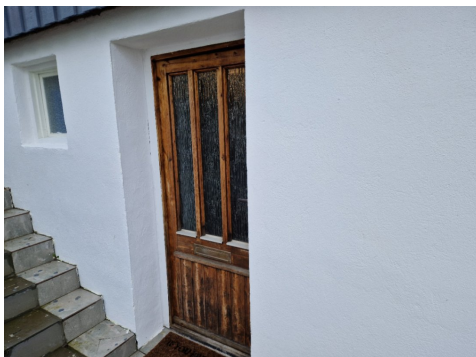
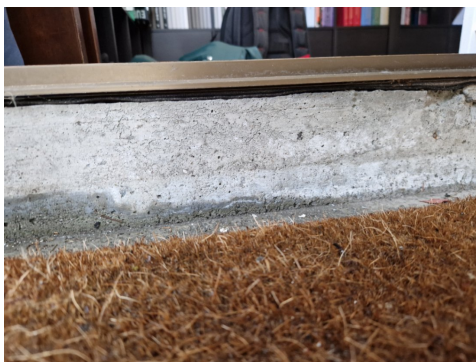
## ! TG 2 Dører

- Det er påvist avvik rundt innsettsdetaljer.

Beslag må monteres i underkant av utvendige dører for å unngå fukt inntrenging .

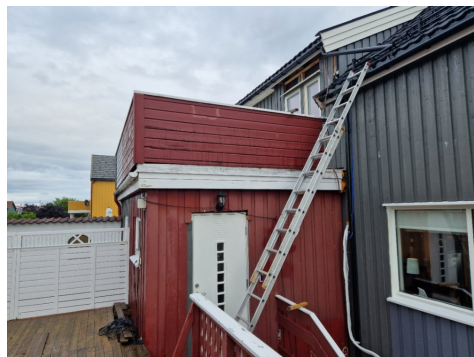
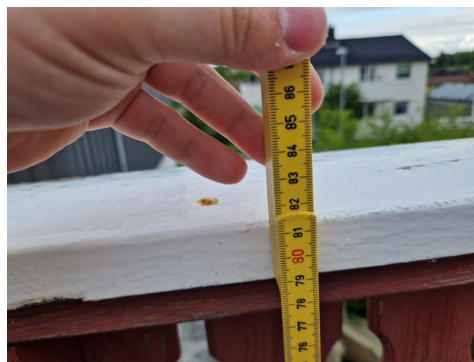
## ! TG 3 Balkonger, terrasser og rom under balkonger

- Balkong/terrasse ligger over innredede boligrom, usikker konstruksjon. Konstruksjonsutforming gir økt fare for skader.

Rekkverkshøyden er målt for lavt i forhold til dagens krav. Videre er det registrert råteskader på rekkverket.

Balkong over innredet rom er en risiko konstruksjon. Balkongen er tekket med glassfiber som er et stivt materiale som kan slå sprekkdannelser som kan føre til fukt intregning i boligen. Avviket gir grunnlag for at konstruksjonen overvåkes. Skal konstruksjonen oppnå TG 0 eller 1 må avviket utbedres.

Dt er ikke krav om å utbedre rekkverkshøyde opp til dagens krav. Råteskadet treverk må skiftes. Videre må rekkverk på balkongen etableres.

Priskonsekvens reflekterer kost av å etablere rekkverket for å lukke avviket som gir TG 3.

**Kostnadsestimat: 10 000 - 50 000**

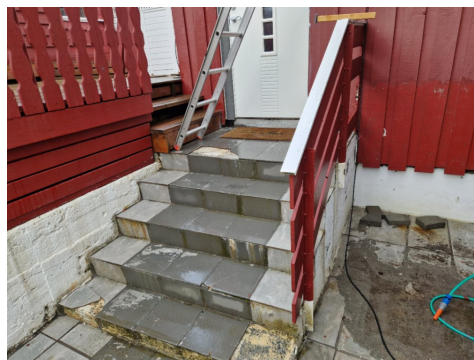
## ! TG 2 Utvendige trapper

Eiendommen er etablert med utvendig trapper av betong, og belegningsstein.

- Det er ikke krav om utbedring av rekkverkshøyder opp til dagens krav.

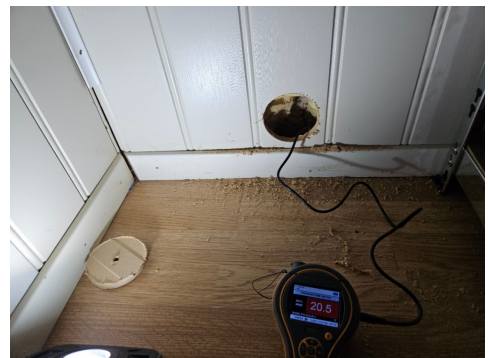
Det ble målt forhøyet fuktighet i bakvegg i arbeidsrommet mot terreng. Kryp kjeller og rom under terreng regnes for å være en risikokonstruksjon som er utsatt for fukt- og råteskader i bunnsvill, trebjelkelaget og andre tilstøtende konstruksjoner, på grunn av fuktighet fra grunnen og kondensering ved temperaturforskjeller. Vær oppmerksom på denne risikoen, overvåk tilstanden og undersøk dette nærmere, helst med hjelp av en fagkyndig.

• Det er gjennom målinger påvist høyt fuktnivå i trevegger i underetg./kjeller, det er derfor ikke foretatt hulltaking

• Ytterligere undersøkelser må foretas for å få kartlagt tilstanden og omfanget på eventuelle skader.

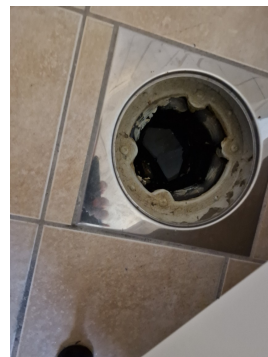
- Det er mulighet for at det kan forekomme vannlekkasje på våtrommet hvor vann ikke vil gå til sluk.
- Det er påvist at høydeforskjell fra topp slukrist til gulv/synlig topp membran ved dørterskel er mindre enn 25 mm.
- Det er påvist avvik i fallforhold til sluk i forhold til krav i forskrift på byggetidspunktet.

Avvikene gir grunnlag for at våtrommet overvåkes jevnlig. Som minste tiltak er det installert tett dusjkabinett. Det anbefales videre at døren heves for å ivareta anbefalingen om en høydeforskjell topp terskel til topp sluk på 25mm. Skal konstruksjonen oppnå TG eller 1 må avviket utbedres.

- Overvåk tilstanden jevnlig. For å få tilstandsgrad 0 eller 1 må slukløsningen skiftes ut og sannsynligvis må også membransjiktet skiftes/utbedres. Det er imidlertid vanskelig å si noe om tidspunktet for når dette er nødvendig.
- Det er viktig å merke seg at levetiden til en membran varierer basert på kvalitet, installasjon og bruk. Eldre membraner kan bli sprø og sprekke opp, noe som fører til at de mister sin vanntettende funksjon. Dette kan resultere i vannlekkasjer gjennom vegger og gulv og fuktskader.

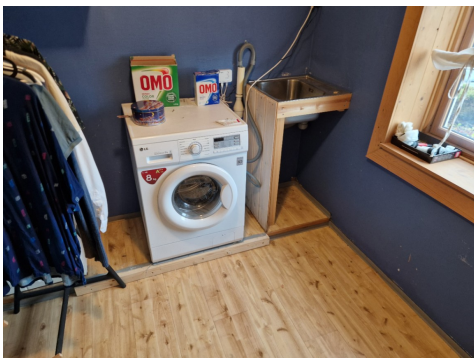
### ! TG 3 Generell

- Våtrommet har behov for omfattende oppgraderinger. For å sikre en løsning som oppfyller gjeldende krav, bør tettesjikt, sluk og røropplegg oppgraderes og dokumenteres.
- Manglende oppgradering av våtrommet medfører høy risiko for at konstruksjonene ikke vil tåle vanlig bruk av vann eller lekkasjer. Dette kan føre til fuktskader på tilstøtende konstruksjoner.

**Kostnadsestimat: 100 000 - 300 000**

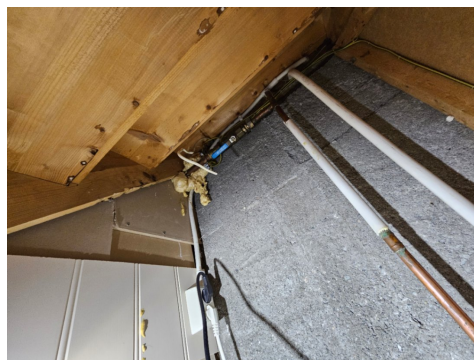
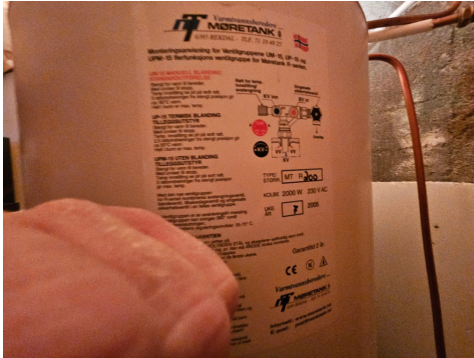
Det er registrert avvik i forhold til den elektriske koblingen til varmepumpen på stuen.

- Det bør etableres tilfredsstillende avrenning eller lekkasjesikring ved varmtvannstank.
- Det bør etableres tilfredsstillende el-tilkobling etter gjeldende forskrift.

Det bør etableres tilfredsstillende el-tilkobling for varmtvannstanken for å unngå varmgang i kabel og stikkontakt.

Varmtvannstank bør være plassert i et rom med avrenning mot sluk. Som et minstetiltak er tanken plassert i et dryppkar.

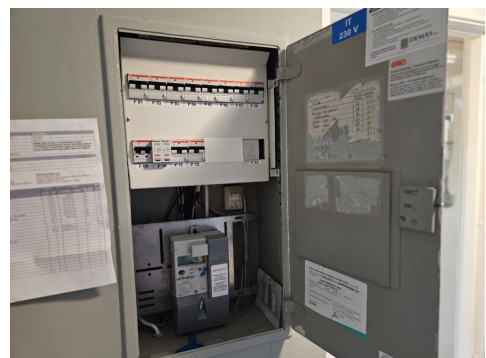
## ! TG 3 Elektrisk anlegg

8. Er det tegn til at det har vært termiske skader (tegn på varmgang) på kabler, brytere, downlights, stikkontakter og elektrisk utstyr? Sjekker samtidig tilstanden på elektrisk tilkobling av varmtvannsbereder, jamfør eget punkt under varmtvannstank  
**Nei**
9. Er der synlig defekter på kabler eller er disse ikke tilstrekkelig festet?  
**Ja**

Takstmann er ikke EL fagmann og deler av anlegget er skjult. På generelt grunnlag anbefaler DSB(Direktoratet for Sikkerhet- og Beredskap) kontroll av EL anlegg hvert 5. år. Kostnadsestimat i rapporten her, er for en EL-kontroll og hensyntar ikke eventuelle fremtidige påkostninger for utbedring av eventuelle avvik.

**Kostnadsestimat: Under 10 000**
