Tilstandsrapport

Enebolig

Willy Moes veg 132 , 2034 HOLTER

Oppdragsnr.: 22668-1011

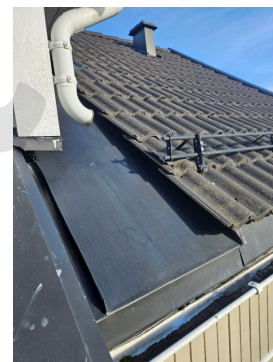
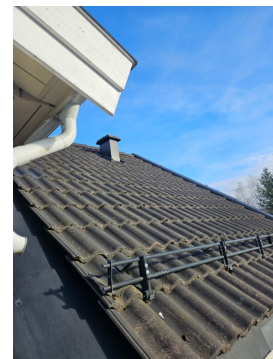
Taktekingen vurderes å ha normal slitasje etter alder, men det er noe mose stedvis på taksteinene.

Hjemmelshaver opplyser om at det har vært vannlekkasje fra tak i 2012. Problemet var gradrennene som det ikke var lagt inn sikring i form av kraftig underlagspapp eller underbeslag i selve gradrennene, en mangel fra det var bygd. Skaden er utbedret.

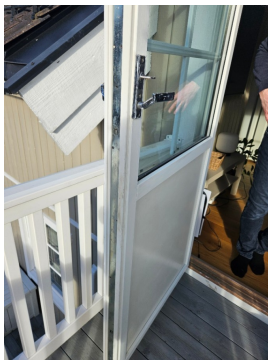
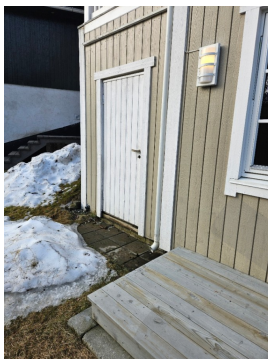
! TG 2 Dører

Boddør har alder- og bruksslitasje med noe fuktmerker på nedre del av dør.

Årsak 2; Forholdet har en karakter som tilsier at døren har vært utsatt for fukt over tid.

Risiko: Videre fuktpåvirkning kan føre til økt nedbrytning av materialer i døren.

Konsekvens: Forholdet kan medføre behov for utbedring eller utskifting av dørene ved videre fuktpåvirkning.

Anbefalt tiltak: Det anbefales å inspisere døren grundig for å avklare om det er behov for utbedring eller utskifting, gjerne med hjelp fra fagperson.

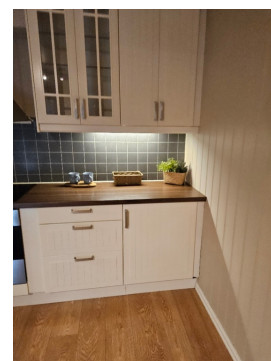
TC 2 Overflater og innredning

Risiko: Dette kan gi økt risikoen for lekkasje og fukskader i konstruksjonen.

Konsekvens: Forholdet kan medføre behov for montering av komfyren.

Anbefalt tiltak: Det anbefales å vurdere å montere komfyren, utført av fagperson

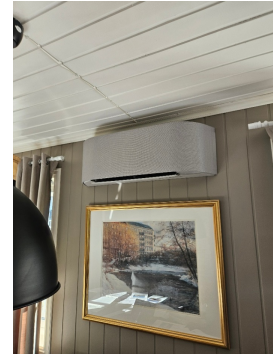
Varmepumpe er ikke funksjonstestet. Det er derfor ikke kjent om denne fungerer som forutsatt, hjemmelshaver melder ingen avvik. TGIU

Konsekvens: Forholdet kan medføre behov for utbedring eller utskifting av anlegget.

Anbefalt tiltak: Det anbefales å undersøke anleggene nærmere, utført av fagperson, for å avklare omfang og behov for eventuell utbedring.

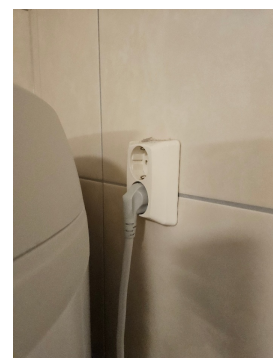
TG 2 Varmtvannstank

Varmtvannsberederen vurderes å ha normal slitasje etter alder og bruk. Selv om det ikke ble avdekket avvik på varmtvannsberederen anbefales det jevnlig service. Regelmessig vedlikehold bidrar til å forlenge levetiden på berederen, samt redusere risikoen for uforutsette driftsstans eller lekkasjer. Ved jevnlig kontroll kan man også oppdage begynnende slitasje eller kalkavleiringer, som er vanlig over tid og kan påvirke ytelsen.

Konsekvens: Forholdet kan medføre behov for å montere varmtvannsbereder i en fast koblingsboks med egen servicebryter.

Anbefalt tiltak: Det anbefales å vurdere service av bereder, utført av fagperson, for å avklare omfang og behov for montering av en fast koblingsboks med egen servicebryter.
