# Tilstandsrapport

Enebolig

Willy Moes veg 132 , 2034 HOLTER

Rapportdato: 27.03.2026

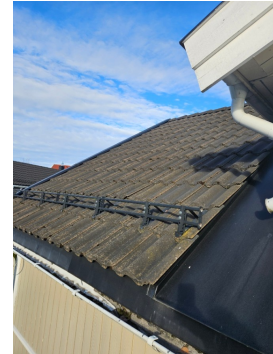
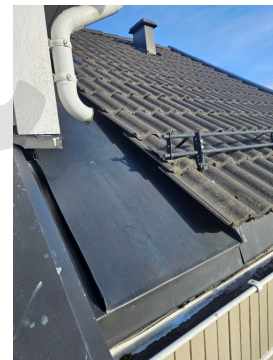
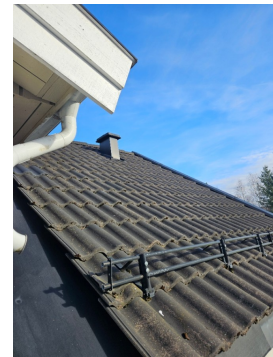
Siden taket (takkonstruksjon, takteking og skorstein) kun er observert fra bakkenivå, er vurderingen begrenset av dette. Det er ikke sikkerhetsmessig forsvarlig å bevege seg ut på taket eller observere fra stige. Selv om det ikke er avdekket skader under befaringen, betyr ikke dette at det ikke foreligger skader som en besiktigelse på taket kan avdekke. Vær oppmerksom på denne risikoen. En undersøkelse av taket kan utføres av en fagperson under tilstrekkelige sikkerhetsforhold.

Taktekingen vurderes å ha normal slitasje etter alder, men det er noe mose stedvis på taksteinene.

Hjemmelshaver opplyser om at det har vært vannlekkasje fra tak i 2012. Problemet var gradrennene som det ikke var lagt inn sikring i form av kraftig underlagspapp eller underbeslag i selve gradrennene, en mangel fra det var bygd. Skaden er utbedret.

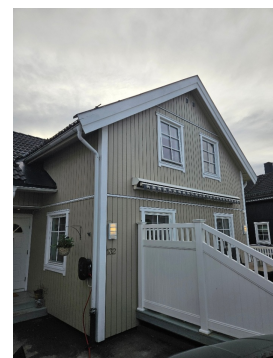
### TG 1 Nedløp og beslag

Takrenner og nedløp i hvit lakkert stål.

Takrenner og nedløp vurderes å normal slitasje etter alder og bruk.

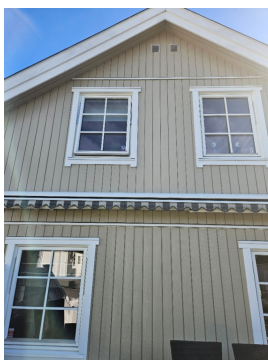
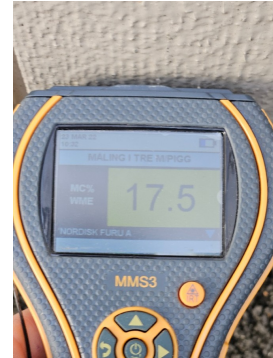
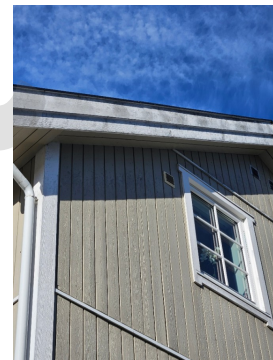
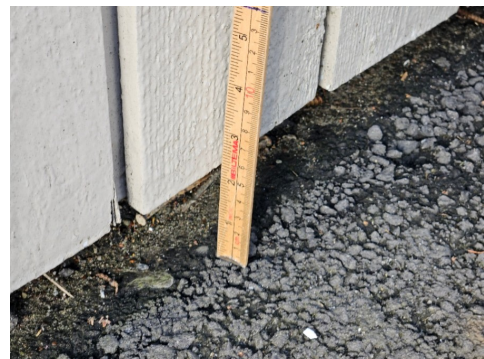
## TG 2 Veggkonstruksjon

Årsak 2: Svertesopp og avflassing oppstår ofte som følge av langvarig fuktighet og utilstrekkelig ventilasjon i området mellom takrenne og vindskie.

På befaringsstidspunktet ble det fuktmålt forhøyde fuktverdier på nedre del av ytterkledningen.

Årsak 3: Dette indikerer at veggene er utsatt for vedvarende fuktpåvirkning som snø som ligger fornærme ytterkledningen over tid.

Risiko: Dette medfører økt risiko for oppfukting og råteskader, spesielt i perioder med mye nedbør eller snøsmelting.

Konsekvens: Forholdet kan medføre behov for utbedring av veggkonstruksjonen dersom fuktpåvirkningen vedvarer.

Anbefalt tiltak: Det anbefales å undersøke veggkonstruksjonen nærmere ved åpning eller fuktmåling, utført av fagperson, for å avklare omfang og eventuelt behov for utbedring

Anbefalt tiltak: Det anbefales å fjerne svertesopp og flassende maling, samt påføre ny maling etter grundig rengjøring og eventuell utbedring av skadet treverk.

Anbefalt tiltak: Det anbefales å vurdere ytterligere undersøkelser og eventuelle tiltak for å sikre at konstruksjonen forblir stabil og tørr.

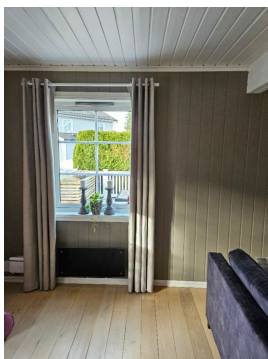
## ! TG 2 Vinduer

Risiko: Slitasjen kan gi risiko for redusert, tetthet rundt vinduene, skjulte skader, kvalitet og levetid på materialenes overflater.

Konsekvens: Forholdet kan medføre behov for utbedring eller utskifting.

Anbefalt tiltak: Det anbefales å vurdere vedlikehold eller utskifting, utført av en fagperson.

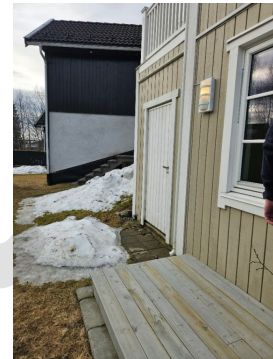
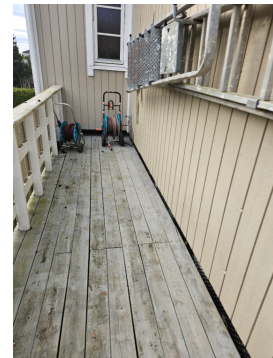
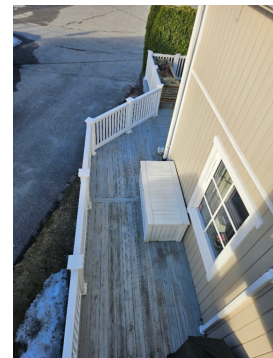
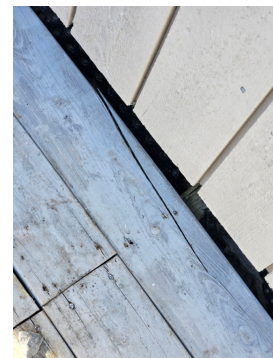
## ! TG 2 Dører

Boddør har alder- og bruksslitasje med noe fuktmerker på nedre del av dør.

Årsak 2; Forholdet har en karakter som tilsier at døren har vært utsatt for fukt over tid.

Risiko: Slitasjen kan gi risiko for redusert, tetthet rundt dører, skjulte skader, kvalitet og levetid på materialenes overflater.

Risiko: Videre fuktpåvirkning kan føre til økt nedbrytning av materialer i døren.

Konsekvens: Forholdet kan medføre behov for utbedring eller utskifting av dørene ved videre fuktpåvirkning.

Anbefalt tiltak: Det anbefales å vurdere vedlikehold eller utskifting, utført av en fagperson.

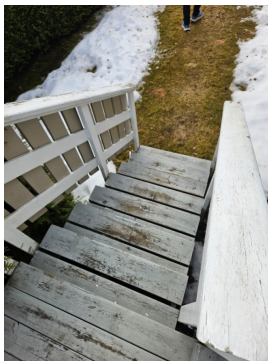
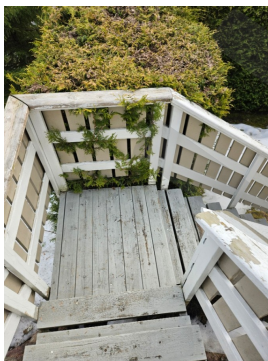
## **TG 2** Balkonger, terrasser og rom under balkonger

Terrassebord og rekkverk har stedvis mye tørrsprekker, slitemerker på overflaten og noen løstsittende terrassebord.

Tretrappen har alder- og værslitasje som avflassing av malingsoverflaten og mye tørrsprekker i rekkverket og trappetrinn, trappen er trang og bratt.

Konsekvens: Forholdet kan medføre behov for utskifting av berørte bygningsdeler.

Anbefalt tiltak: Det anbefales å vurdere utbedring, vedlikehold eller utskifting av trappetrinn og rekkverk, utført av en fagperson.

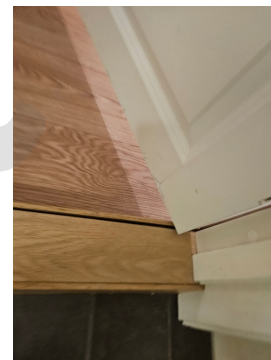
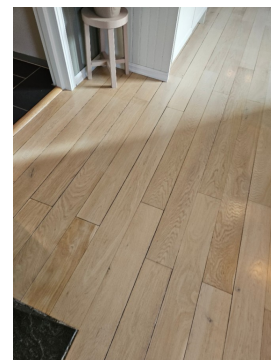
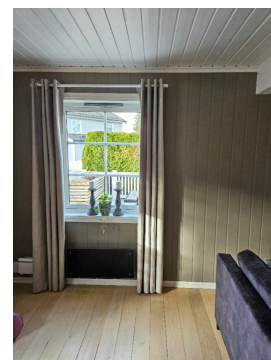
Gulv i boligen har slitemerker, små glipper og knirk stedvis i samtlige gulv.

Årsak: Gulv har en naturlig slitasje over tid med en forventet levetid og knirk i gulvene har en karakter som tilsier bevegelse mellom gulvbordene, eller fordi underlaget ikke er helt plant.

Konsekvens: Forholdet kan medføre behov for utbedring eller utskifting.

Anbefalt tiltak: Det anbefales å vurdere utbedring, vedlikehold eller utskifting av overflater.

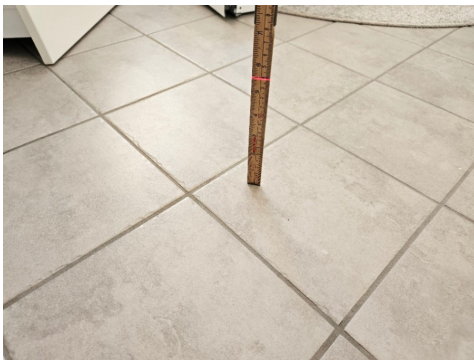
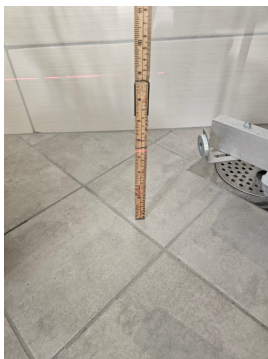
## ! TG 2 Overflater Gulv

Risiko: Dette kan medføre at vann ikke renner effektivt bort fra gulvet, noe som øker risikoen for fuktskader over tid.

Anbefalt tiltak: Det anbefales å vurdere eventuell utbedring av fall mot sluk for å sikre god vannavrenning og redusere muligheten for vannansamling.

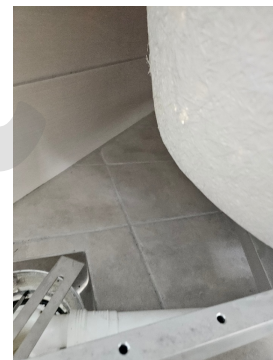
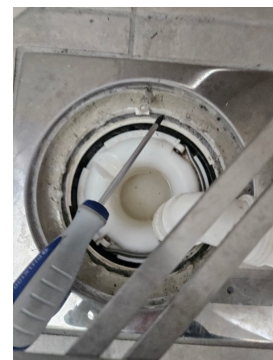
Membranen på våtrommet har passert mer enn halvparten av sin forventede levetid.  
Årsak: Membranen har en naturlig slitasje over tid med en forventet levetid.

Risiko: Dette kan gi en økt risiko for svekket fuktsikring.

Konsekvens: Forholdet kan medføre behov for utbedring av membranen.

Anbefalt tiltak: Det anbefales å undersøke membranen ytterligere, utført av fagperson, for å avklare omfang og behov for eventuelt utbedring.

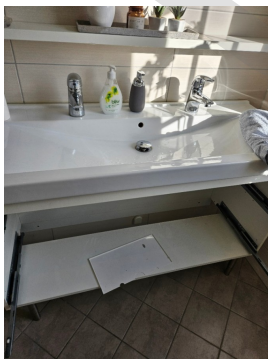
Årsak: Forholdet har karakter som tilsier at det har blitt skadet/ødelagt ved bruk over tid.

Risiko: Skaden kan gi økt risiko for lekkasje i blandebatteriet.

Konsekvens: Forholdet kan medføre behov for utbedring eller utskifting av blandebatteri og vannrør.

Anbefalt tiltak: Det anbefales å gjennomføre nærmere undersøkelser, utført av fagperson, for å avklare eventuelt behov for tiltak.

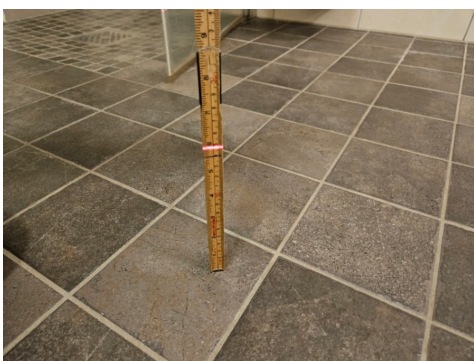
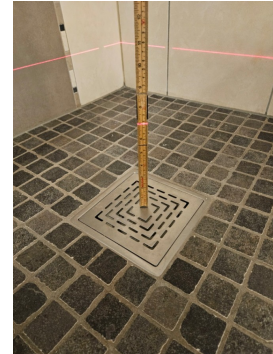
## ! TG 2 Sluk, membran og tettesjikt

Risiko: Dette kan gi en økt risiko for svekket fuktsikring.

Konsekvens: Forholdet kan medføre behov for utbedring av membranen.

Anbefalt tiltak: Det anbefales å undersøke membranen ytterligere, utført av fagperson, for å avklare omfang og behov for eventuelt utbedring.

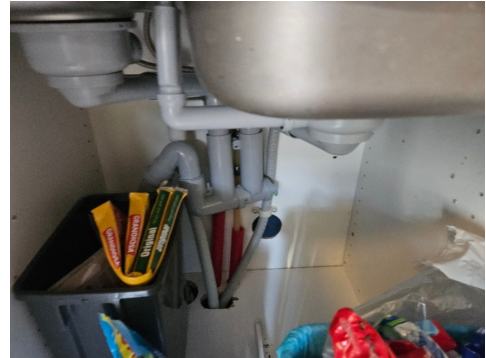
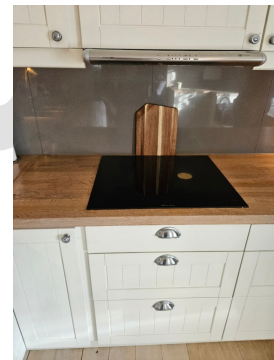
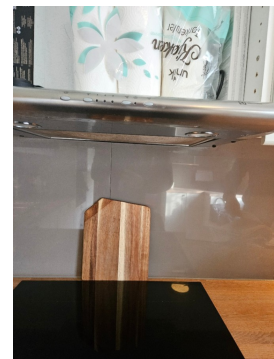
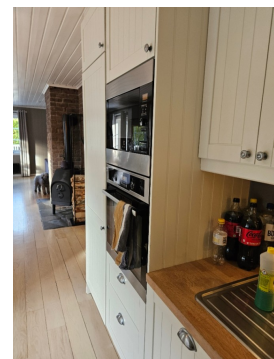
Konsekvens: Forholdet kan medføre behov for utbedring av skadede overflater.

Risiko: Dette kan gi økt risikoen for lekkasje og fuktskader i konstruksjonen.

Konsekvens: Forholdet kan medføre behov for montering av vannstopper eller waterguard.

Anbefalt tiltak: Det anbefales å vurdere å montere vannstopper eller waterguard, utført av fagperson.

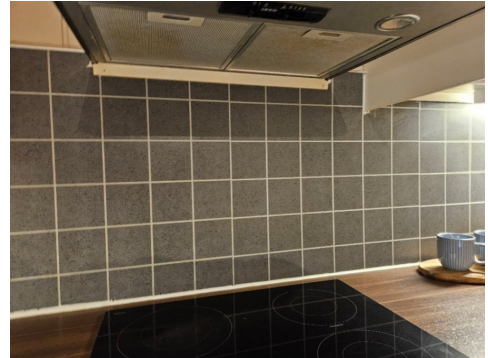
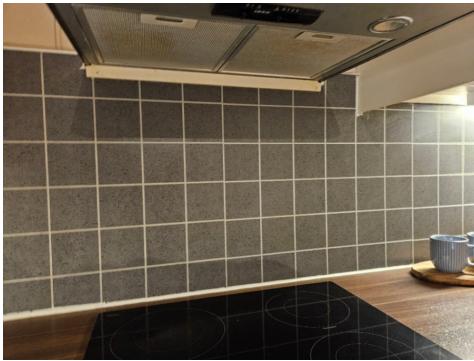
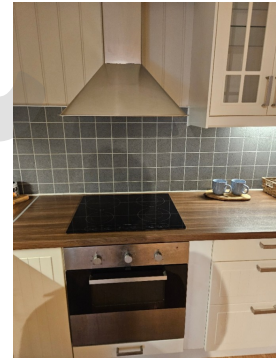
Risiko: Dette kan gi økt risikoen for lekkasje og fukskader i konstruksjonen.

Konsekvens: Forholdet kan medføre behov for montering av komfyren.

Anbefalt tiltak: Det anbefales å vurdere å montere komfyren, utført av fagperson

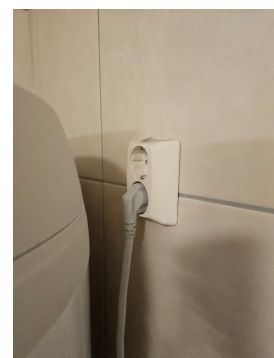
## TG 2 Varmtvannstank

Varmtvannsberederen vurderes å ha normal slitasje etter alder og bruk. Selv om det ikke ble avdekket avvik på varmtvannsberederen anbefales det jevnlig service. Regelmessig vedlikehold bidrar til å forlenge levetiden på berederen, samt redusere risikoen for uforutsette driftsstans eller lekkasjer. Ved jevnlig kontroll kan man også oppdage begynnende slitasje eller kalkavleiringer, som er vanlig over tid og kan påvirke ytelsen.

Konsekvens: Forholdet kan medføre behov for å montere varmtvannsbereder i en fast koblingsboks med egen servicebryter.

Anbefalt tiltak: Det anbefales å vurdere service av bereder, utført av fagperson, for å avklare omfang og behov for montering av en fast koblingsboks med egen servicebryter.

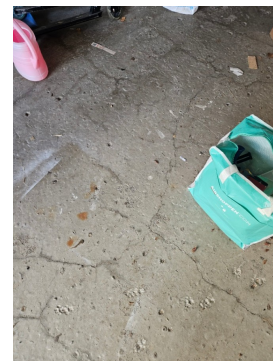
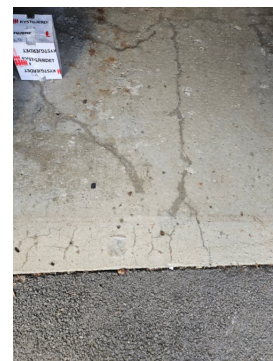
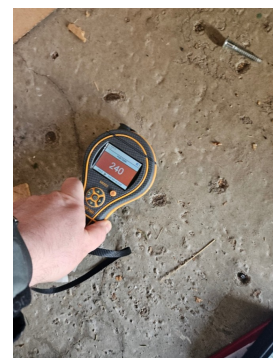
Konsekvens: Forholdet kan medføre behov for tiltak som vedlikehold og oppgraderinger.

Anbefalt tiltak: Det anbefales å vurdere vedlikehold, behandling eller utskifting av materialene.
