# Tilstandsrapport

Enebolig

Øyveien 14 , 7530 MERÅKER

Befaringsdato: 28.01.2026

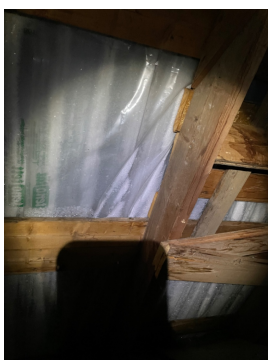
Det er brukt type undertak som ikke er egnet til formålet. Denne er diffusjonstett slik at fukt fra innsiden ikke kan slippe ut. Andre konsekvenser kan være mangel på UV-bestandighet og liten rivestyrke (ofte sprø i kulde).

Undertak av type plast

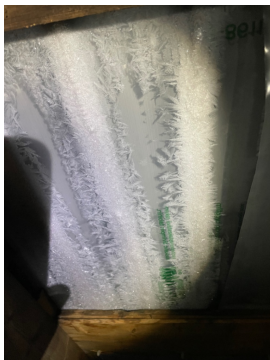
Det er fra loft påvist manglende dampsperre mellom varm/kald sone.  
Det er ingen lufting i konstruksjonen.  
Det er påvist avvik rundt gjennomføringer i takflaten.  
Det er påvist fukt-/råteskader i takkonstruksjonen.  
Det er registrert symptom på aktivitet fra skadedyr.

Det er ingen lufting av takkonstruksjonen og det er ingen dampsperre mellom kald/varm sone. Dette fører til varmetap fra underliggende etasjer som igjen fører til kondensering på undertak av plast.

Kondensering og frostdannelse på undertak

- Påviste skader må utbedres.
- Konstruksjonene må sikres mot råte, sopp og skadedyr.
- Råteskadede konstruksjoner må skiftes ut.
- Lufting/ventilering må etableres.
- Plast/diffusjonssperre i etasjeskillet må etableres og luftingen på loftet forbedres.
- Det må gjøres nærmere undersøkelser.

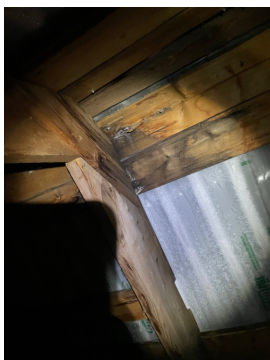
Fuktmerker på takkonstruksjonen

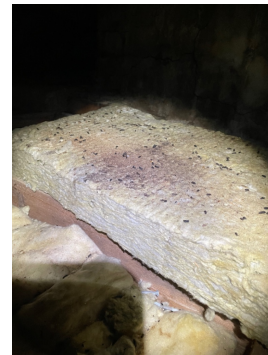
Avføring fra mus

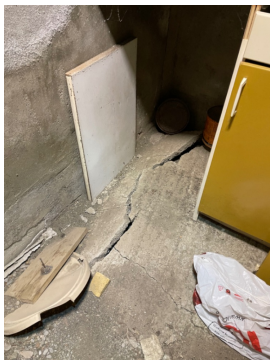
Det er stedvis påvist synlige skader på overflater, sprukket gulv på boder.

Årsak kan være fuktighet under såle i kombinasjon med manglende fuktsperre og isolasjon. Dette kan gi tele ved evt frost. Det må gjennomføres ytterligere undersøkelser.

Sprukket gulv

- Gjennomføre ytterligere undersøkelser og foreta utbedring av skade.

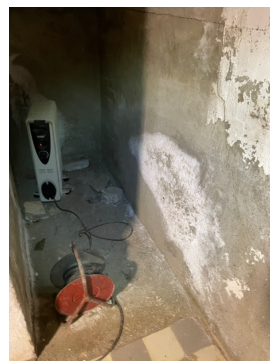
Det er vesentlig oppsprekking i deler av kjellergulv og tilsig av fukt.

Kalk-/minralutslag

For å utbedre skader og unngå gjentakelse må det gjøres tiltak vedrørende gulvet konstruksjon. Det må isoleres, etableres fuktsperre og støpes armert gulv.

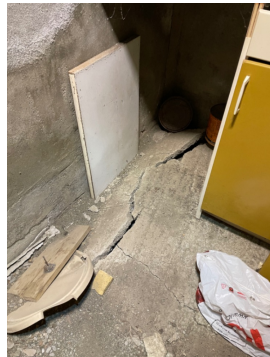
Oppsprekking

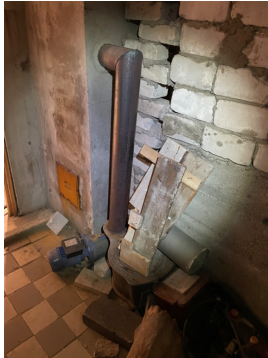
Det er påvist sprekker og/eller riss i pipe.

Pipe med riss/sprekker

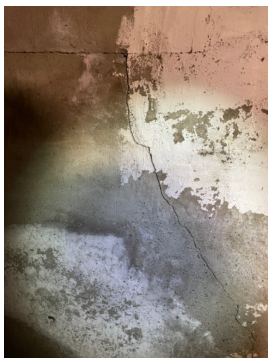
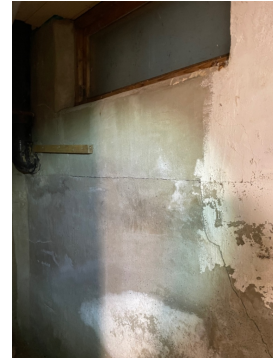
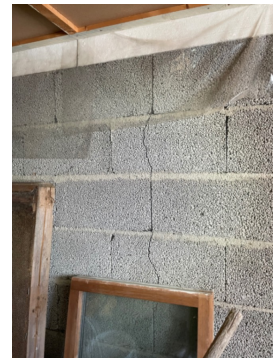
Det er påvist flere sprekker i grunnmur.

Grunn-, regn- og smeltevann trenger inn og gi fuktige kjellervegger, mugg og lukt og saltutslag på betong.

Forverres ofte over tid hvis sprekken ikke tettes. Vann i sprekker kan fryser og sprekker utvider seg.

Sprekker kan også være tegn på ujevne setninger i grunnen, dårlig fundamentering og/eller frost- eller leirproblemer.

Sprekk grunnmur

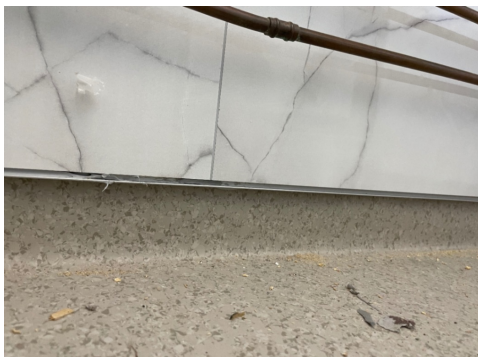
Manglende fugemasse
