# Tilstandsrapport

Enebolig

Briskeveien 24, 3320 VESTFOSSEN

Befaringsdato: 20.05.2025

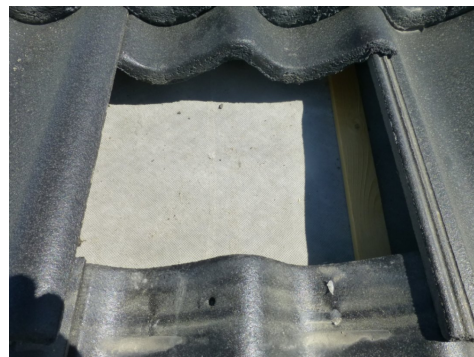
Foto viser forholdene under taktekket.

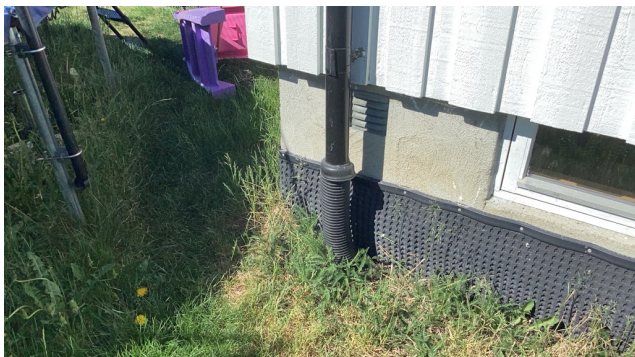
Foto viser at takrenne-nedløpet/takvannet fra hoved-taket blir ledet til rør.

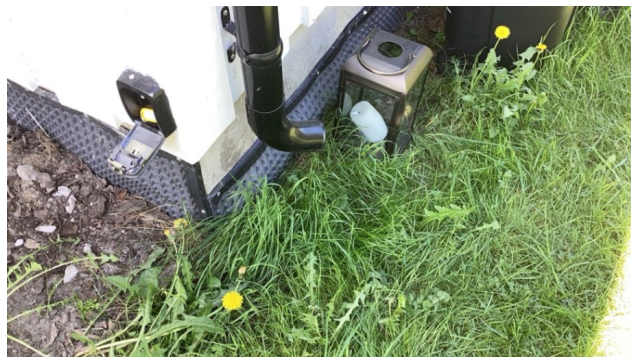
Det vil medføre begrensede kostnader å lede takvannet bort fra bygningen og jeg har ikke vurdert kostnader til dette arbeidet.

Foto viser takrenne-nedløp som avsluttes med utkaster ved grunnmuren.

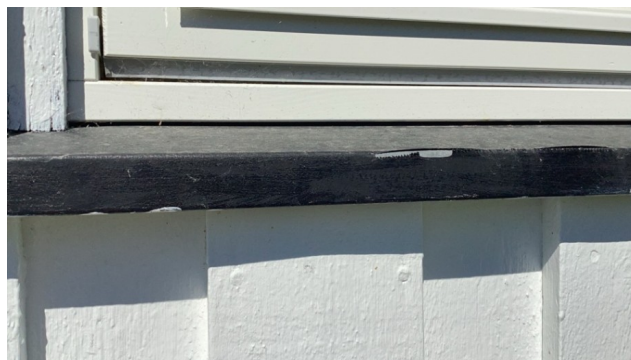
Imidlertid vil avflakkingene tilta over tid, noe som kan medføre utettheter i overgang beslag/trematerialer.

Foto viser vannbrettbeslag med avflakkinger

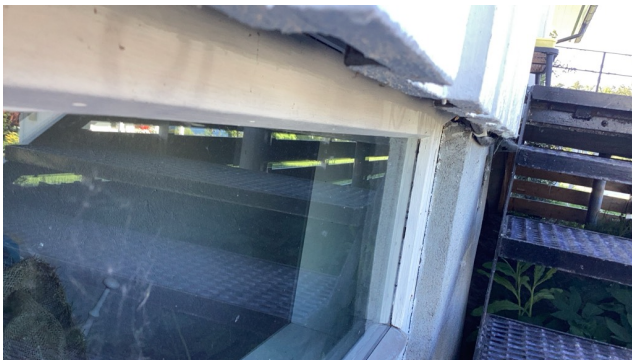
Ved kontrollerte punkter er det ikke etablert lufting bak trepanelet. Stedvis mindre riss/sprekker er å definere som "normalt" for denne type utvendig trepanel med alder ca 45 år.

- Uten tilstrekkelig lufting bak bordkledningen kan fuktighet som trenger inn bak bordene eller gjennom veggene innenfra ikke tørke opp. Dette skaper ideelle forhold for råtesopp og muggvekst.

Foto viser nedkant av stående utvendig trepanel som ikke er skrånkjært

Det vil ikke være økonomisk rasjonelt å utbedre manglende lufting bak trepanelet samt skrånkjære trepanelet som enkeltstående tiltak. Imidlertid er det viktig at kuttflatene i trepanelet blir grundig overflatebehandlet. Når trepanelet en gang i fremtiden skal fornyes bør påpekte avvik utføres.

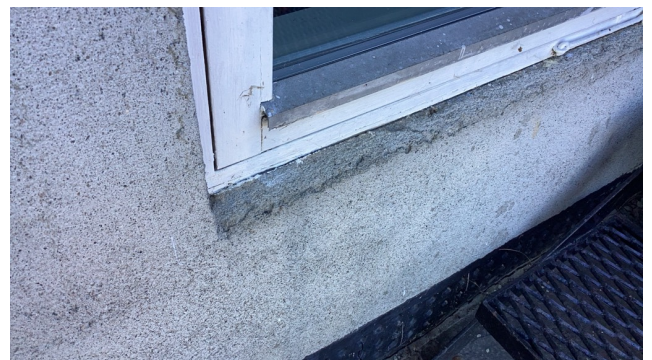
TG 2 gis i all vesentlighet på grunn av generell alder og med påregnelighet for snarlig punktering av isolerglassene.

Foto viser lite gunstig innpussing av kjellervindu.

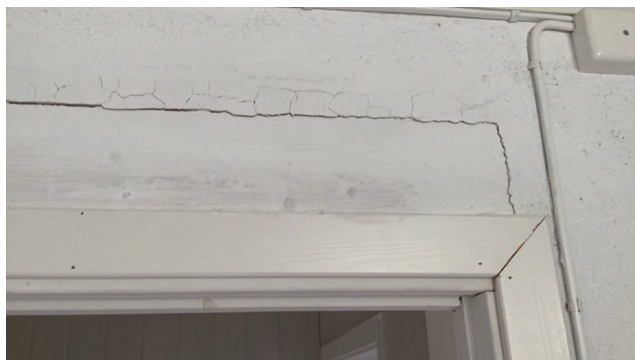
Vegg : Sprekkdannelser i igjenklede åpninger over dører i kjelleren. Stedvise sprekkdannelser i malte flater. Himlingen i stuen/allrommet har avvik i skjøtene og generelt "heng" på platene.

Foto viser eksempel på sprekk igjenkledd område over dør.

Det synes ikke å være umiddelbart behov for utbedring av de påpekte avvikene, men vet oppussing bør himlingsplatene innfestes bedre og sprekkdannelsene bør utbedres.

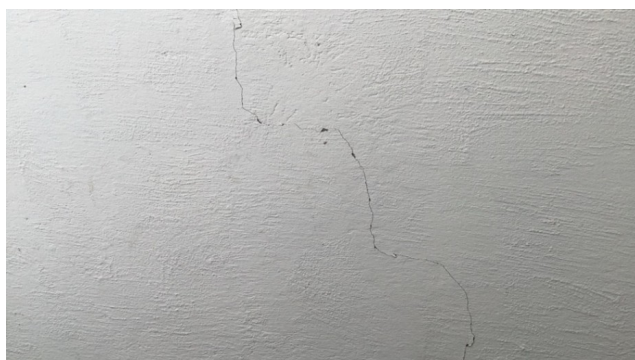
Foto viser sprekkdannelse i vegg ved utvendig adkomst til kjelleren.

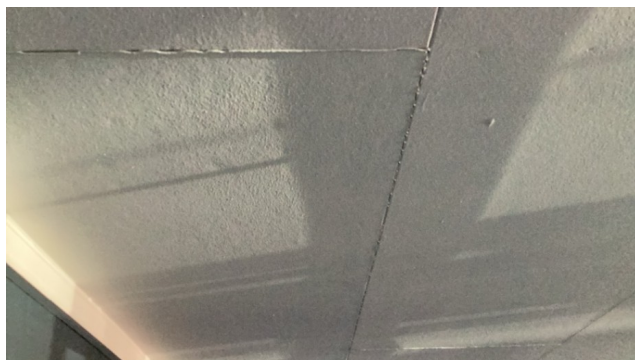
Foto viser avvik i skjøtene på himlingsplatene i stue/allrom. Platene har "heng" noe som ikke fremkommer på foto.

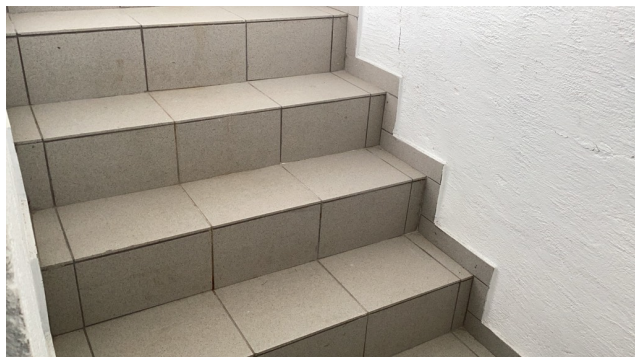
Foto av trapp i forbindelse med utvendig adkomst til kjelleren hvor det ikke er montert håndlister

Jeg anbefaler at det blir montert håndlist på trappen, men har ikke registrert dette som direkte avvik.

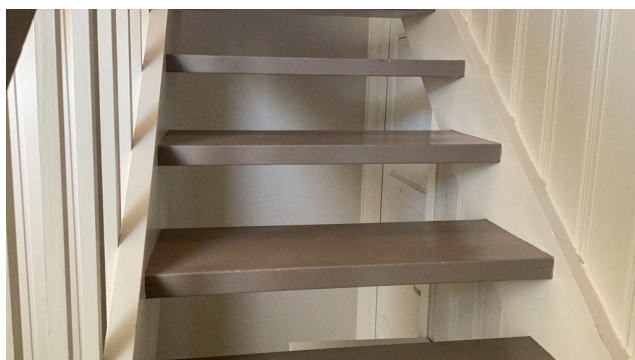
Konsekvensen av store åpninger kan være at mindre barns skader seg.

Foto viser innvendig trapp med åpninger mellom trinnene på ca 135 mm. Foto viser også manglende håndlist

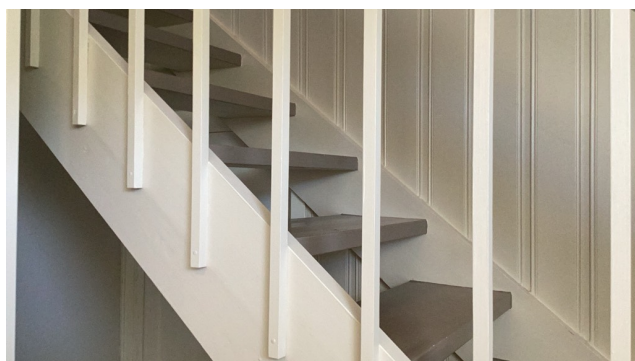
Foto viser innvendig trapp med åpninger mellom spilene på rekkverket på ca 135 mm.

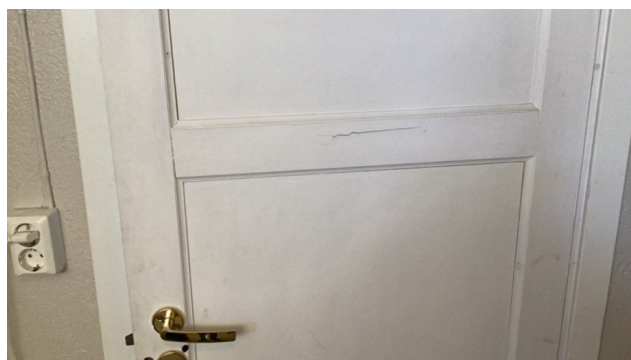
Flere dører subber i karm/terskel og bør justeres. Enkelte dører har stedvis sprekkdannelser og overflateavvik.

Foto viser dørblad med sprekk.

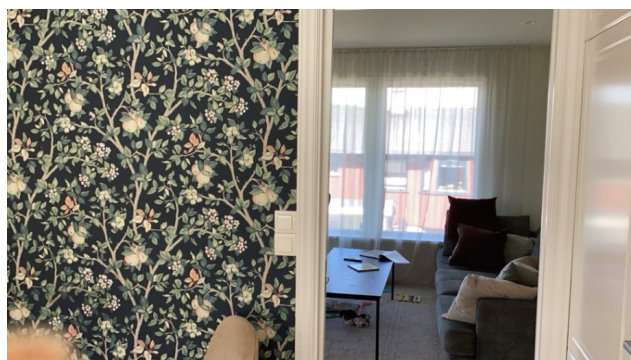
Skyvedøren i kjøkkenet har vesentlig avvik og tendenser mot TG 3.

Foto viser skjevheter vedr. skyvedøren til kjøkkenet.

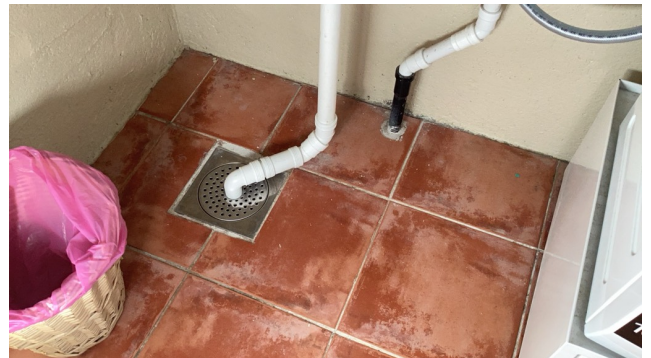
Foto viser ingen mansjetter på røroppstikk i gulvet

- Det må etableres tilfredsstillende membran/tettesjikt i våtrommets våtsone. Alle forhold med tettesjikt, våtsone, sluk m.m. må dokumenteres. Manglende membran/tettesjikt medfører risiko for lekkasjer og fukt i konstruksjonen.
- Sluket må sjekkes og rengjøres jevnlig.
- Eldre sluk av plast er ofte utsatt for lekkasjer og særlig i overganger. Eventuelle lekkasjer kan medføre fuktskader på tiliggende konstruksjoner.

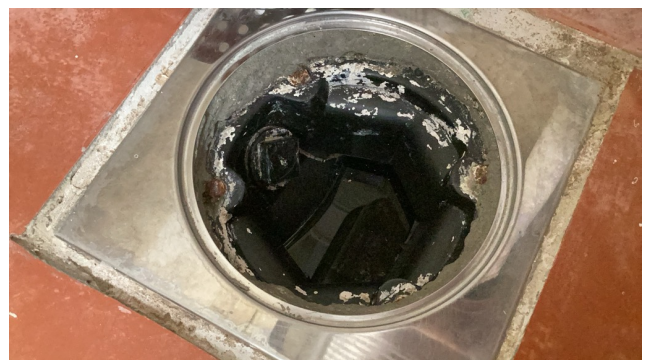
Foto viser ingen synlig membran i sluket

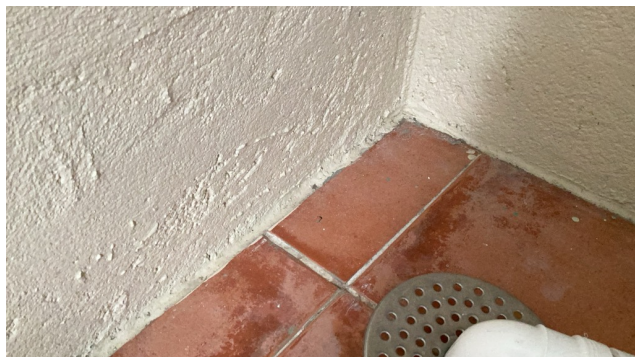
Foto viser ingen membran eller annen type vanntett overgang mellom gulv og vegg

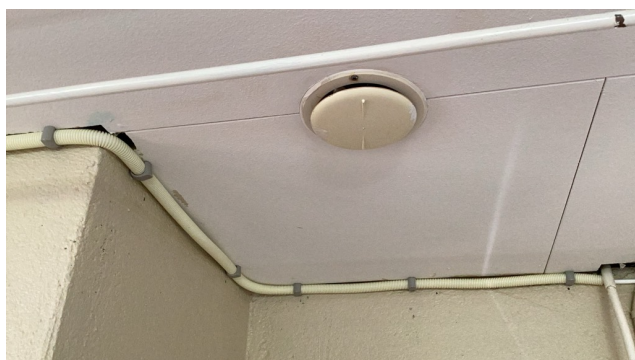
Foto viser tallerkenventil i himlingen.

- Elektrisk avtrekksvifte bør monteres for å lukke avviket.
- Dårlig ventilasjon på et våtrom kan føre til alvorlige konsekvenser som fuktskader og muggvekst.

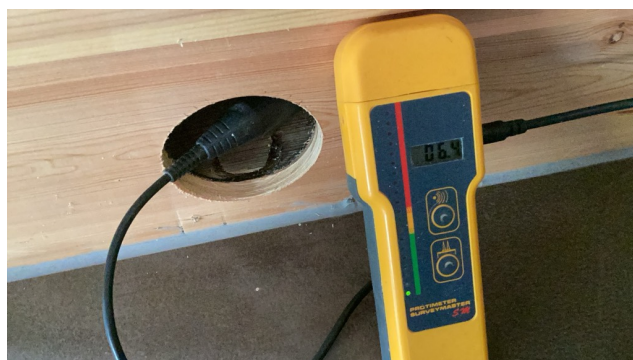
Foto viser fuktmåling ved innstikk av elektrodene i bunnsvillen i vegg. Målingene viste ikke forhøyet fuktighet, ca 6-7 % fukt-kvot.

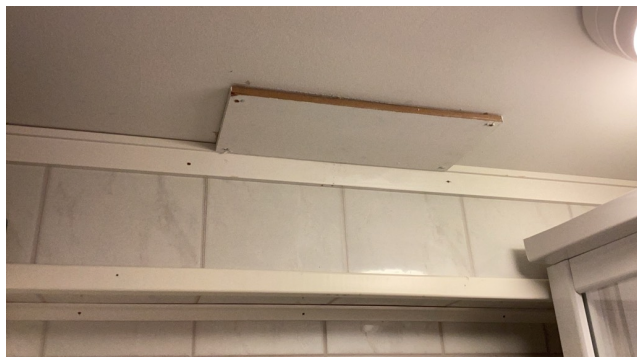
Foto viser plate i himlingen som er skrudd til underlaget og ble ikke demontert ved befaring. Årsaken til monteringen er ikke kjent.

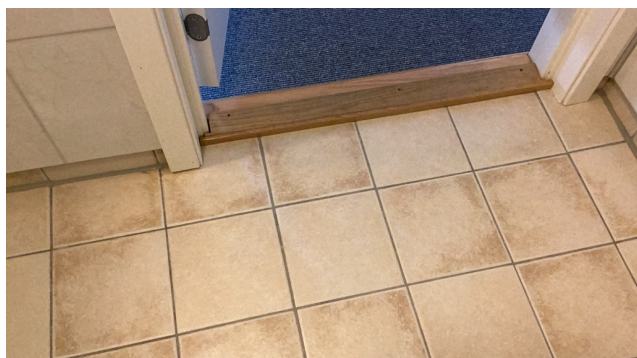
Foto viser ingen synlig membran mellom dørterskel og terskel-listen.

På grunn av manglende dokumentasjon på membran-arbeidene og begrenset fall på gulvet anbefaler jeg at dusjing fortatt må foregå i heldekkende dusjkabinett og at vannsøl på gulvet begrenses til minimalt.

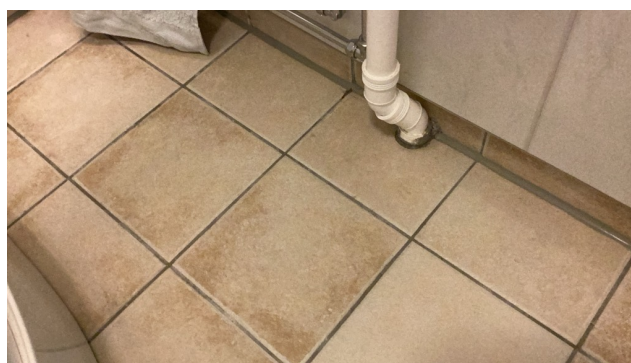
Foto viser ingen rørmansjetter på røroppstikk i gulvet

På grunn av manglende dokumentasjon på membran-arbeidene anbefaler jeg at dusjing fortatt må foregå i heldekkende dusjkabinett og at vannsøl på gulvet begrenses til minimalt.

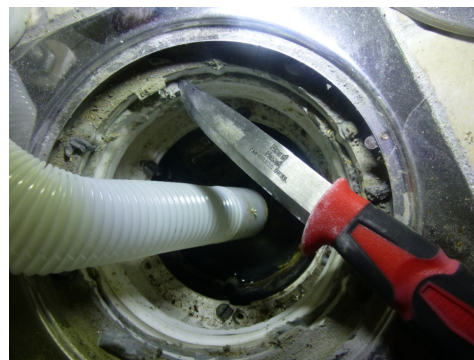
Foto viser knivspiss som peker på synlig del av membran/slukmansjett ved klemringen i sluket

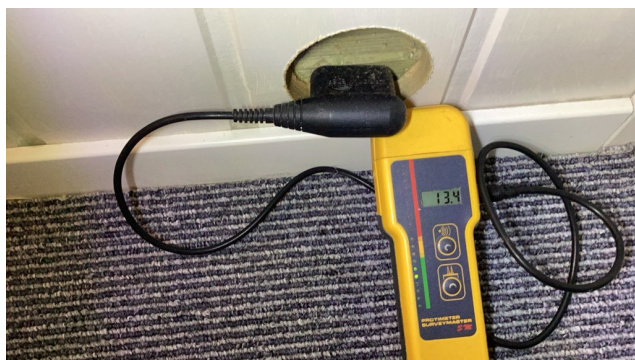
Ut fra de rådende forhold i våtrommet kan jeg ikke se at vanlig bruk av dusjbadet er årsaken til noe forhøyede fukt-kvoter noe som kan ha årsaksammenheng som følge av fuktoppsug fra til-liggende betong-konstruksjoner.

Foto viser måling med fuktindikator ved innstikk i nedre spikerslag/bunnsvillen i veggen og som viste ca 13-14 % fukt-kvote.

Jeg anbefaler at nye eiere foretar nye fukt-målinger om ett års tid for å sjekke om fuktigheten tiltar.

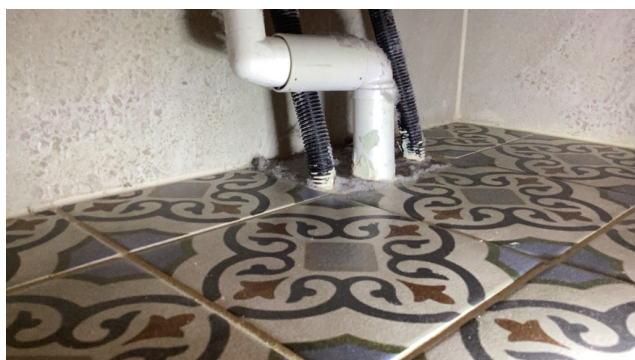
Foto viser ingen synlig rørmansjett på rør med oppstikk gjennom gulvet

Dersom det ikke utføres tiltak med å sikre røroppstikkene for utettheter bør vannsøl på gulvet begrenses til minimalt.

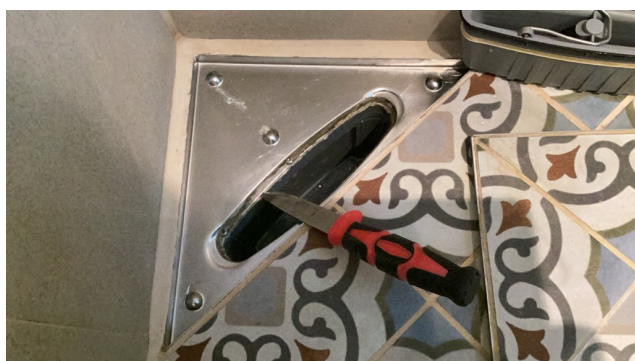
Foto viser knivspiss som peker på membran/slukmansjett ved klemringen i sluket.

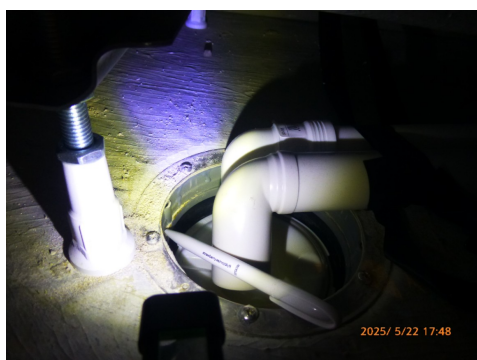
Foto viser kulepenn som peker på synlig membran ved klemringen i sluket under badekaret

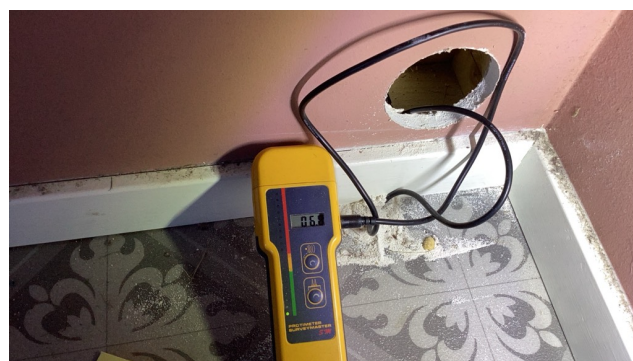
Foto viser måling med fuktindikator ved innstikk av elektrodene i bunnsvillen i vegg ikke viser forhøyet fuktighet, ca 6-7 % fukt-kvote.

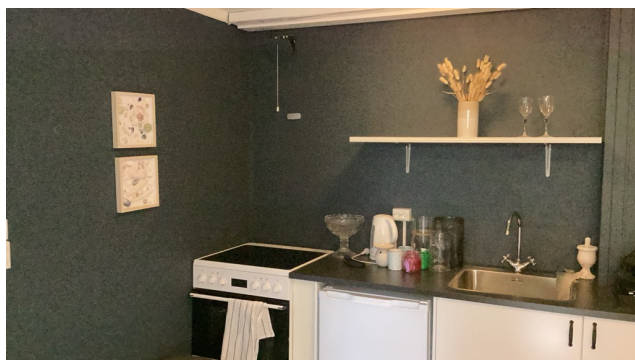
Foto viser komfyr og vegg-ventil.

- Mekanisk avtrekk bør etableres.
- Uten forsert avtrekk fra kokesonen kan matos og forurensninger fra matlaging spre seg i boligen, noe som blant annet forringer innneklimaet.

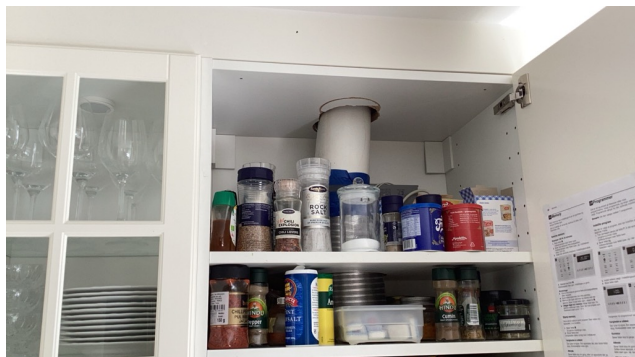
Foto viser at ventilatoren er koblet til avtrekkskanal i plast materiale.

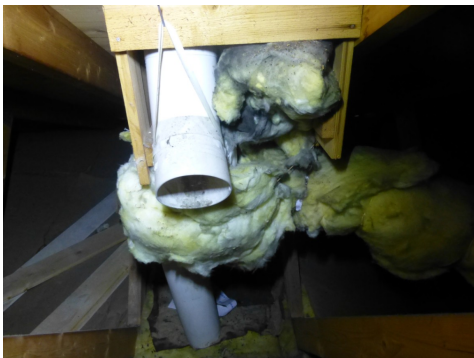
Konsekvensen av plastkanaler fra denne type ventilatorer kan være at det oppstår branntilløp i kanalen på grunn av fett etc. i kanalen. Denne anmerkningen er skrevet på bakgrunn av egne erfaringer.

Foto er fra loftet og viser "åpen" ventilasjonskanal i plast materiale.

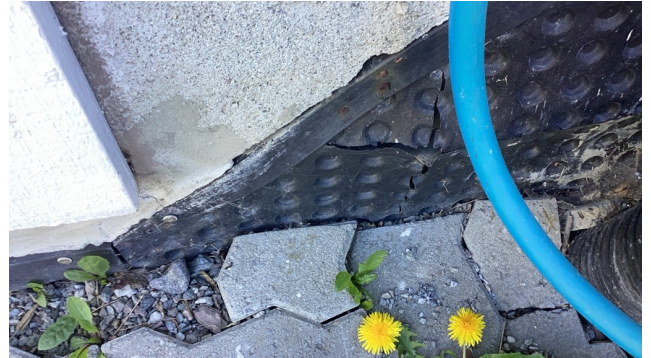
Det kan ikke gjøres tilstandsvurderinger, basert på visuell besiktigelse på bygningselementer som er skjulte eller nedgravde i terrenget.  
TG 2 er i all vesentlighet vurdert ut fra generell alder samt registrerte sprekker/skader i knotteplasten.

Foto viser eksempel på skader i knotteplasten.

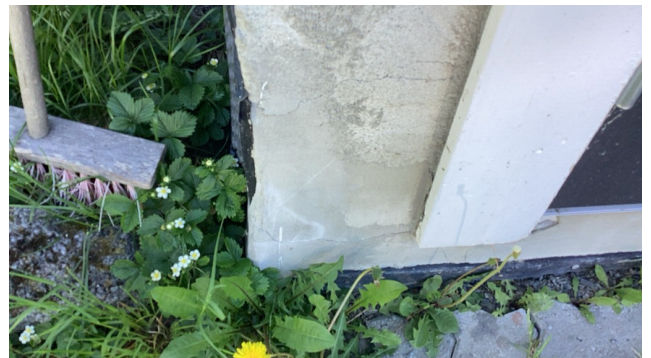
Foto viser mindre rissprekker, som er synlige fra utvendig side.

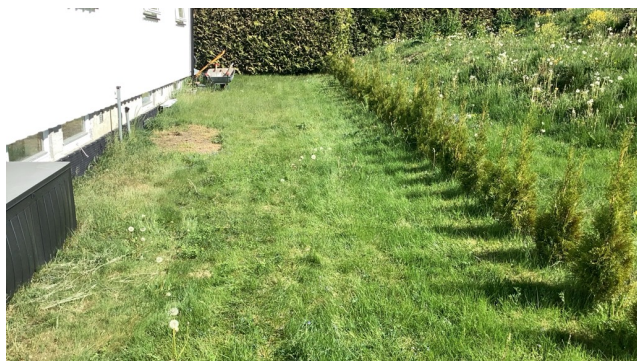
Overflatevann skal ikke renne mot vegg. Fallet ut fra bygningen skal være minimum 1:50 i en avstand på minst 3 m fra veggen.

Foto viser terreng som stedvis skråner ned mot bygningen.

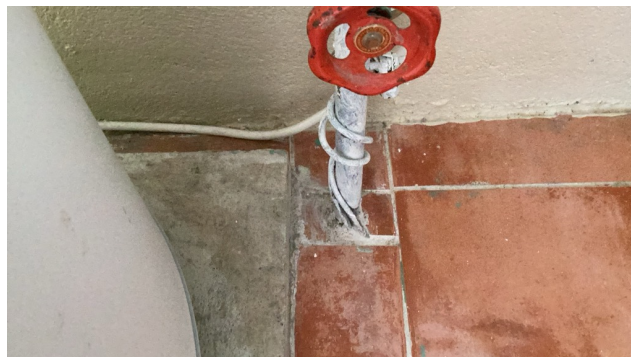
- Det er ikke behov for utbedringstiltak siden anlegget fungerer i dag, men ut ifra alder kan skader plutselig oppstå på eldre anlegg.

Foto viser innvendig synlig del av hoved-vannrøret som er i annet materiale enn plast
