Tilstandsrapport

📍 Ragnhild Jølsens veg 44 C, 2006 LØVENSTAD

Befaringsdato: 21.10.2024

Rapportdato: 22.10.2024

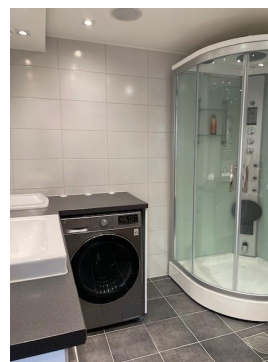
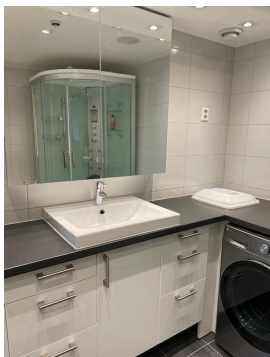
Fliselagt bad fra 2010 med dusjkabinett, servant, veggmontert wc og opplegg til vaskemaskin. Eier har faktura for oppbygging av baderommet.

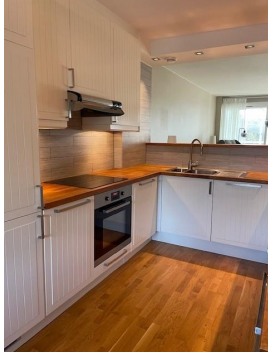
Det er ikke montert lekkasjevarsler eller komfyrvakt på kjøkkenet. Det er misfarging/skader på benkeplater.

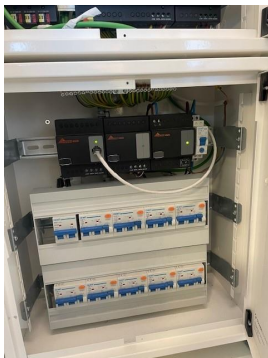
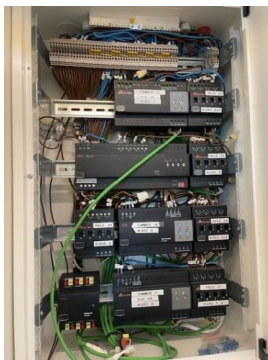
Det er el-anlegg fra 2010 i boligen, med eget lysstyringssystem. Sikringsskap med automatsikringer.
