# Tilstandsrapport - NS 3600

## Spornesveien 69

4818 Færvik

Gnr: 215 Bnr: 107

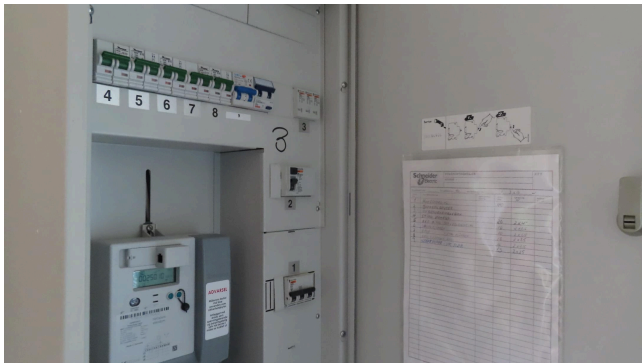
Sikringsskap montert i gang ved hjørne nord-vest.

Hovedsikring 40 ampere, 6 kurser.

Sikringsskap.

TG er ut i fra standard. Anbefaler en kontroll av EL. anlegget hvert 10 år.
