Tilstandsrapport

Enebolig

Åkersøra 11 , 6600 SUNNDALSØRA

Befaringsdato: 12.03.2026

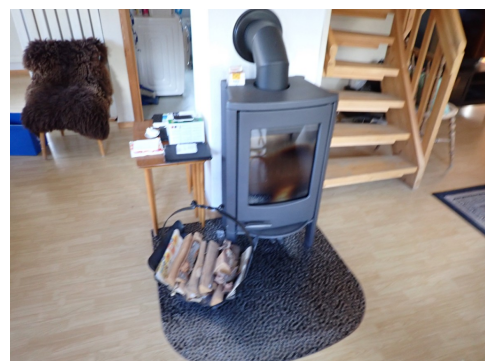
- Det er påvist brennbart materiale nærmere enn 300 mm fra sotluke/feieluke.
- Det er påvist sprekker og/eller riss i pipe.
- Ildfast plate mangler på gulvet under sotluke/feieluke på pipe.

Feieluke er for nærme brennbart materiale. Den har ikke ubrennbar plate under. Ved feieluken er det riss i pipestokken.

- Det anbefales å montere ildfast plate under luker på pipe.
- Det må foretas tiltak for å lukke avviket.

Avvikene anbefales utbedret.

Kostnadsestimat: 20 000 - 100 000

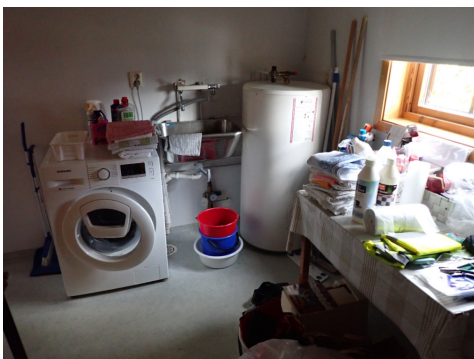
TC 0 Tilliggende konstruksjoner våtrom

Hulltaking er foretatt og ingen unormale forhold er avdekt. Hulltaking er en stikk kontroll ett sted. Kontrollen kan ikke utelate fuktskader andre steder i rommet.
