# Tilstandsrapport

Enebolig

Steingjerdet 1 A, 9300 FINNSNES

Befaringsdato: 23.01.2025

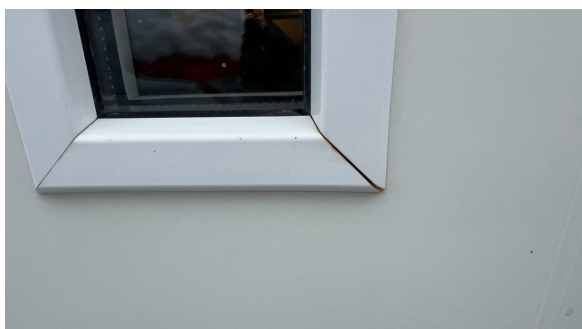
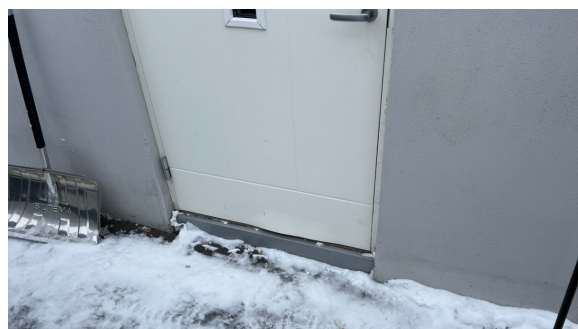
Jeg har registrert deformasjon som følge av fuktskade på begge ytterdørene til utleiedelene.

Skader på ytterdøren til leilighet C

Det anbefales at dørbladene skiftes slik at videre skade ikke oppstår. Det må gjøres tiltak for å redusere vannsprut/fukttilgang mot dørene slik at samme skade ikke oppstår på de nye dørene.

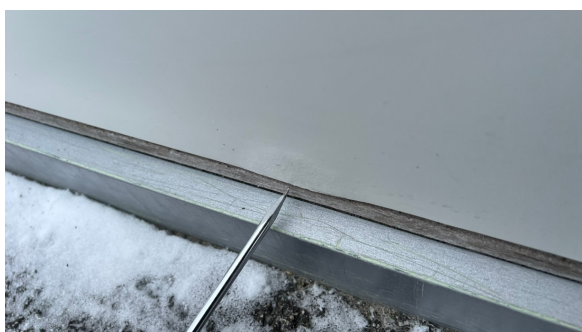
Skader på ytterdøren til leilighet B

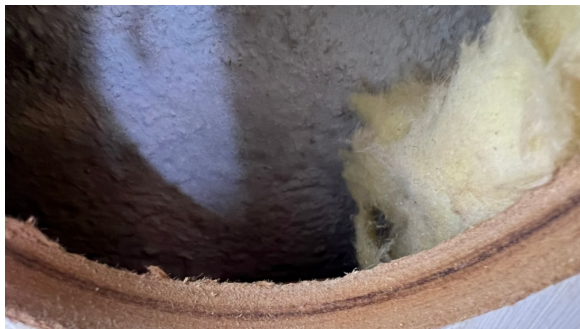
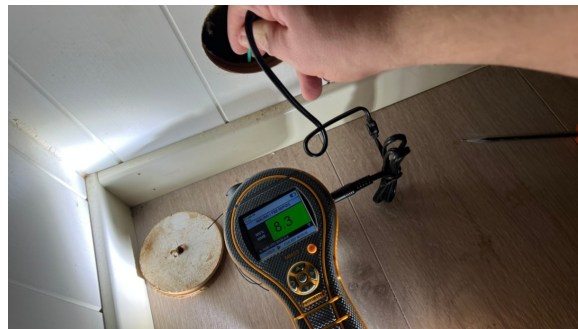
Gulvet har parkett. Veggene har plater. Hulltaking er foretatt uten å påvise unormale forhold. Hulltaking er foretatt fra soverommet i leilighet C. Fuktvotemåling (vekt%) i konstruksjonen ble målt til 0.

Utforede vegger under terreng er en risikokonstruksjon hvor vi ofte ser skader.

Fuktmåling i vegg mot terreng.

Det må gjøres jevnlig kontroll av forhold knyttet til utforede vegger og gulv under terreng. Utforede vegger under terreng er en risikokonstruksjon hvor vi ofte ser skader.

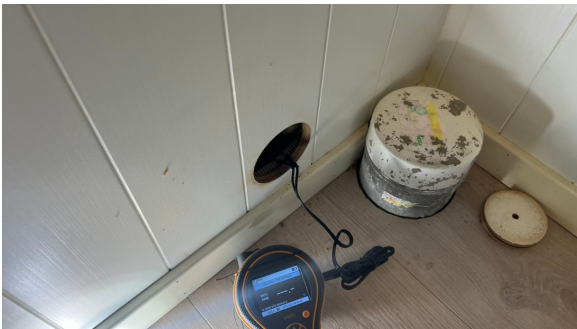
Hulltaking er foretatt uten å påvise unormale forhold. Hulltaking er foretatt fra boden mot dusjkabinettet. Fuktkvotemåling (vekt%) i konstruksjonen ble målt til 0.

Fuktmåling i vegg mot badet

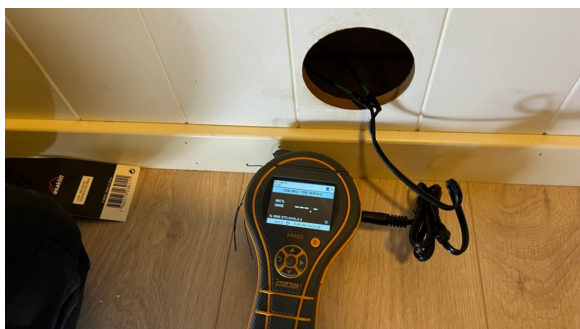
Hulltaking er foretatt uten å påvise unormale forhold. Hulltaking er foretatt fra boden mot dusjkabinettet. Fuktkvotemåling (vekt%) i konstruksjonen ble målt til 0.

Fuktmåling inn mot badet.

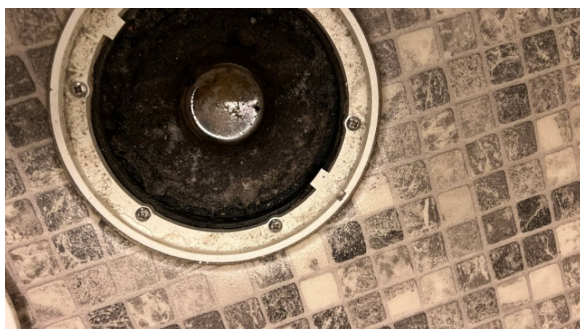
Tettesjiktet på gulvet er vinylbelegg. På veggene er det baderomsplater som tettesjikt. Det er plastsluk i gulvet.

Sluk på vaskerommet

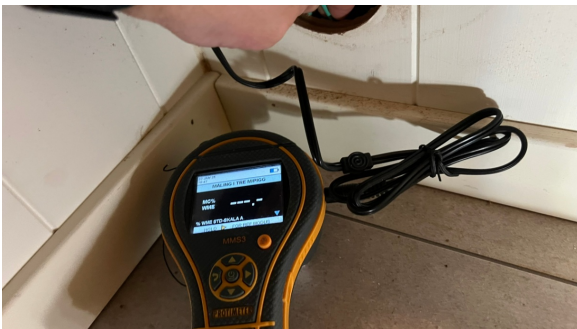
Hulltaking er foretatt uten å påvise unormale forhold. Hulltaking er foretatt ved døren fra gangen. Fuktkvotemåling (vekt%) i konstruksjonen ble målt til 0. Dette er ikke det mest hensiktsmessige stedet å ta hull fra, men på grunn av at tilstøtende vegger forøvrig er yttervegg, brannskille eller vegg mot tekniskrom med store mengder vann el el-installasjoner ble det gjort en vurdering om at hullet ble tatt ved døren.

Hulltaking inn mot vaskerommet.

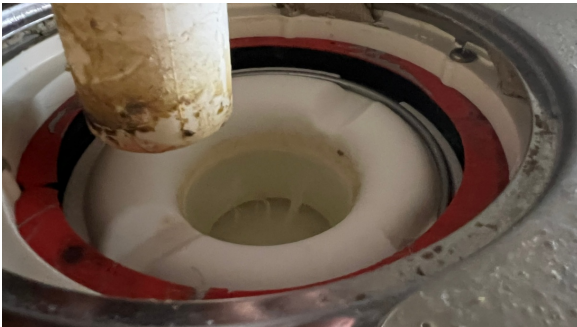
Det er plastsluk og smøremembran.

Sluk under dusjkabinettet

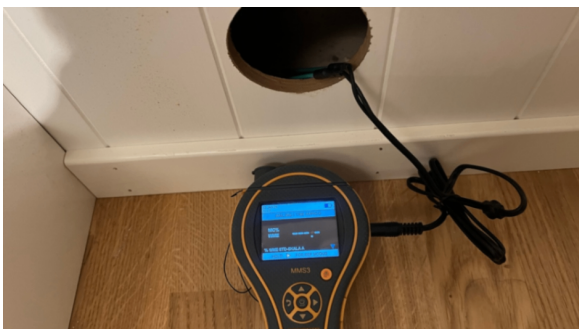
Hulltaking er foretatt uten å påvise unormale forhold. Hulltaking er foretatt fra soverommet mot badet. Fuktivotemåling (vekt%) i konstruksjonen ble målt til 0.

Fuktmålin mot badet på veggen mellom toalettet og dusjkabinettet

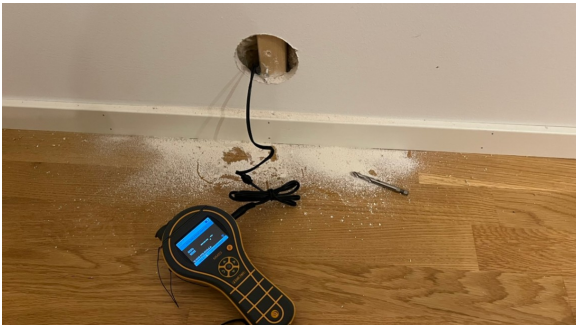
Hulltaking er foretatt uten å påvise unormale forhold. Hulltaking er foretatt fra soverommet mot baderomsinnredningen. Fuktkvotemåling (vekt%) i konstruksjonen ble målt til 0.

Futmåling i veggen mot badet

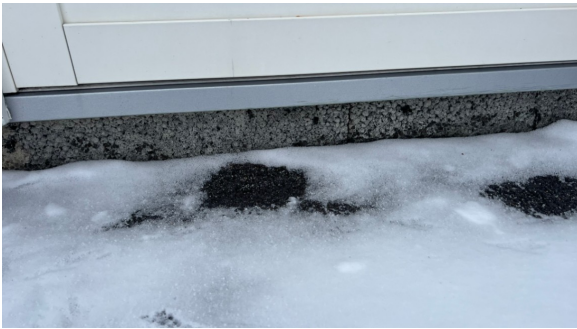
**Forvitring/frostspreng:** Lettklinkerblokker er porøse og kan forvitte over tid hvis de ikke beskyttes mot vær og vind. Dette øker risiko for skader på grunnmuren som vil kreve større tiltak som lokale utskiftinger.

Grunnmuren under balkongdør.

**Slemming og pussing:** Det første tiltaket er å slemme og pusse grunnmuren. Dette vil beskytte murverket mot fuktighet og forvitring. Slemming innebærer å påføre et tynt lag av sementbasert mørtel på murens overflate, mens pussing innebærer å påføre et tykkere lag av mørtel for å jevne ut overflaten og gi ekstra beskyttelse.

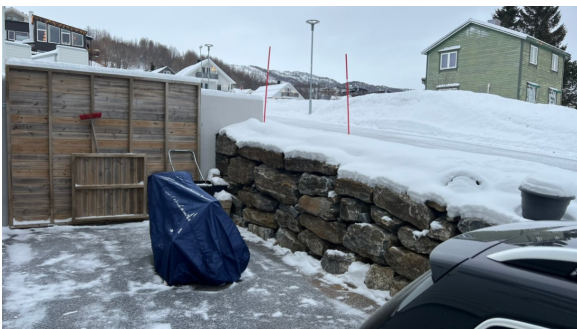
Konsekvens av manglende rekkverk er økt risiko for fall med personskader.

Støttemurer utenfor leilighetene mangler rekkverk.
