# Bergekleiva 18

## 4110 FORSAND

### Tilstandsrapport

### Eierskifte

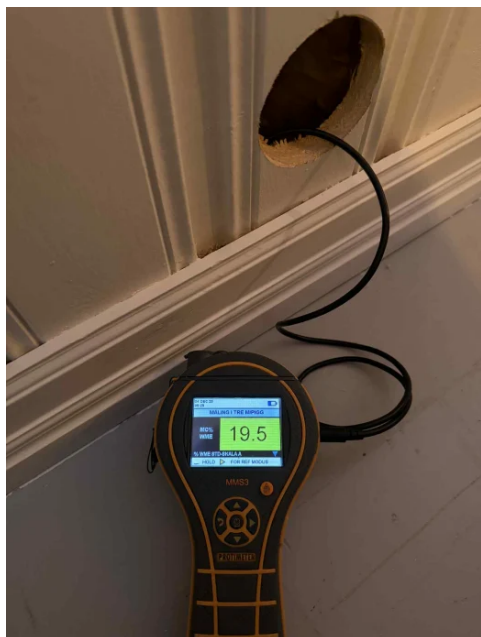
## 6.3 Rom under terreng

Ved fuktmåling i treverk i forbindelse med hulltaking, måles et fukttinnhold som er over faregrensen for utvikling av skader.

Det påviste fuktnivå gir grunn til å overvåke konstruksjonen for å se utvikling over tid, og eventuelt foreta tiltak for å unngå fuktskader.

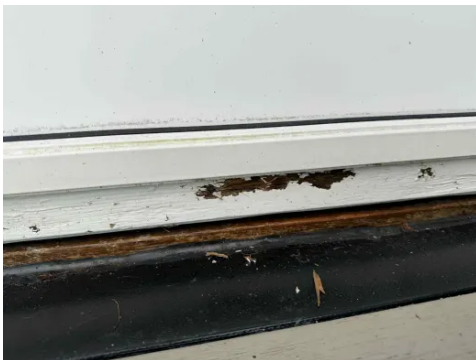
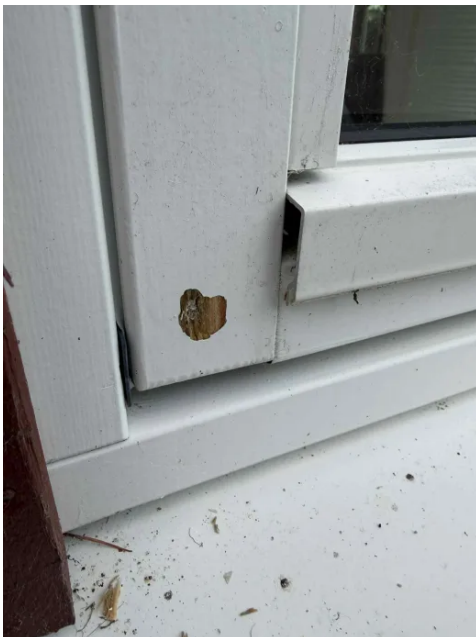
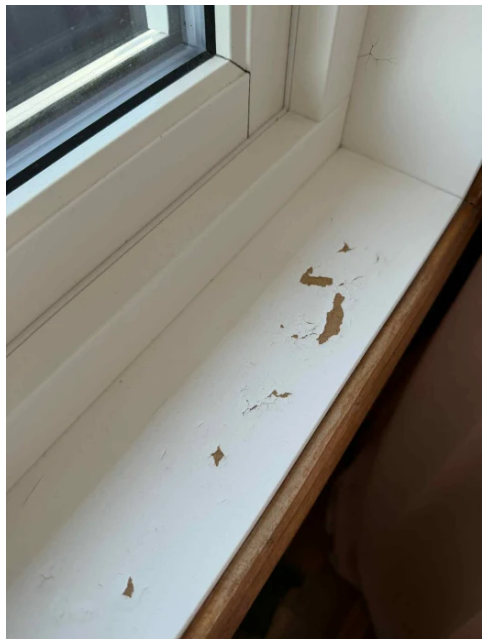
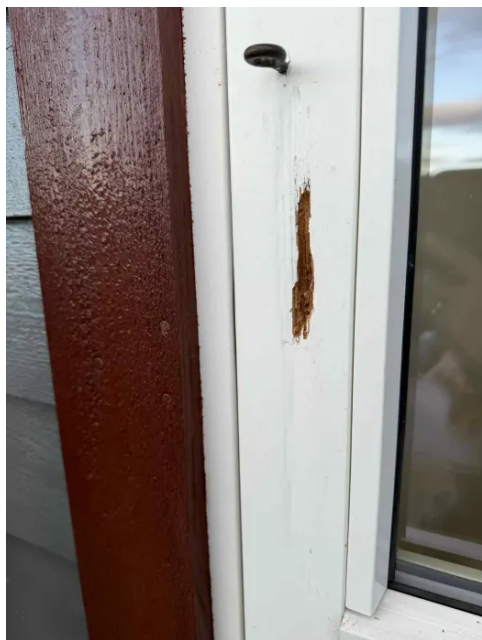
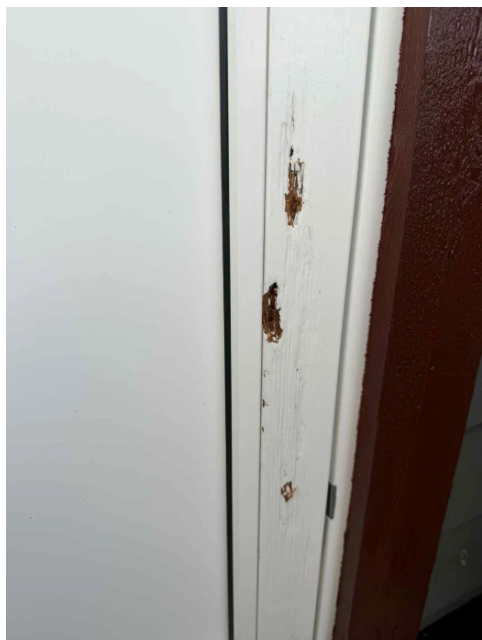
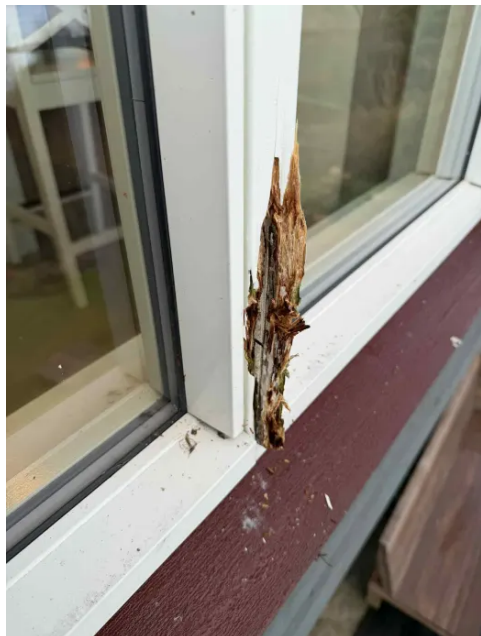
## 6.5 Vinduer og dører

Det registreres punktert glass i kjellervinduer, råteskade i flere vinduer / balkongdører fra 2011, stedvis tegn etter innvendig kondens, slitte vinduskarmen / dører og svelling i vindusforing på soverom 1 etg. mot Nordvest.

Det har nylig kommet frem at Gilje har hatt problemer med et parti av treverk fra 2011. Det anbefaler derfor ytterligere undersøkelser på alle disse vinduene for å sjekke om det er fare for mer råteskade.

Anbefaler å bytte vinduer med punktert glass, vinduer / balkongdører med råteskader, overflatebehandle slitte karmen og bytte vindusforing med svellinger.

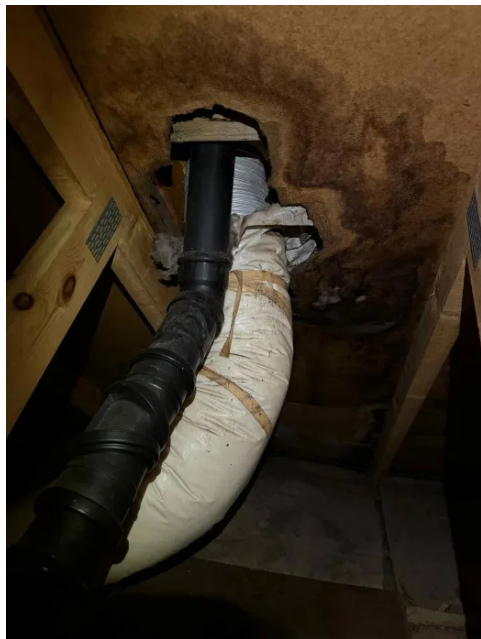
## 6.7 Loft (konstruksjonsoppbygging)

| Det registreres fuktmerker rundt takgjennomføring og stedvis muselort. | |

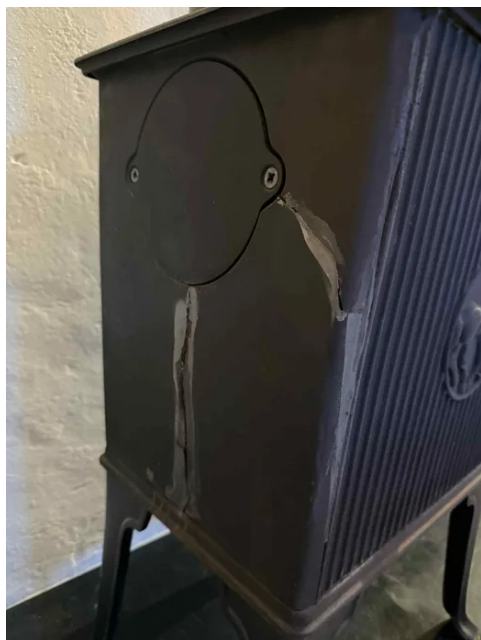
## 6.13 Ildsted/Skorstein

Det registreres sprekk i Peis kjellerstue.

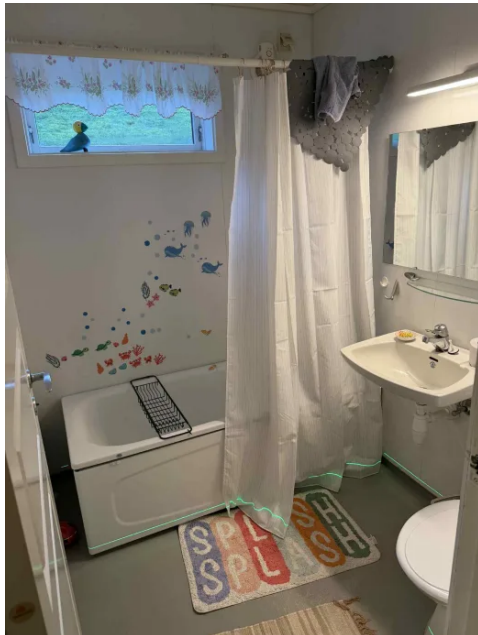
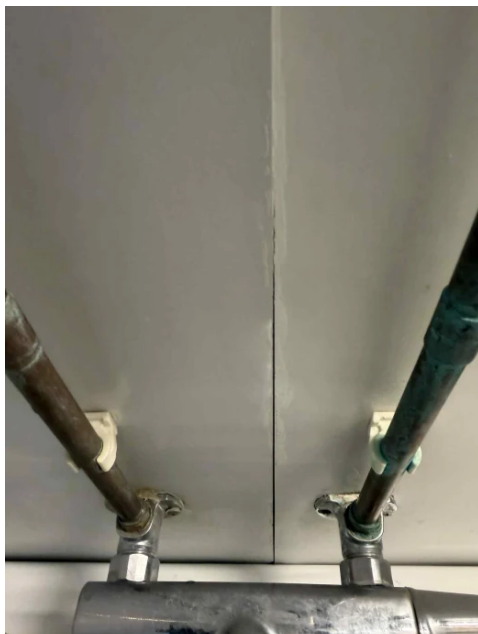
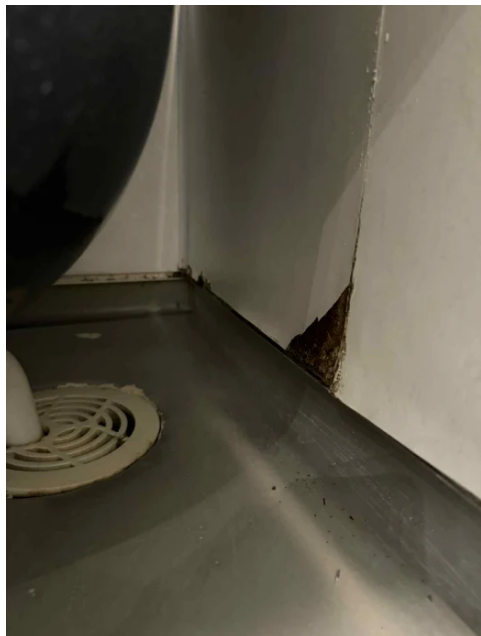
## 6.22 Våtrom: Bad u etg.

TG-3 pga. tettesjiktet har nådd en høy alder, skader / svellinger / glipper i våtromsplater og vindu er plassert i våtsonen.

Det er behov for totalrenovering av våtrommet.
