# Tilstandsrapport

Enebolig

Sørpebølvegen 6, 2230 SKOTTERUD

Befaringsdato: 18.06.2025

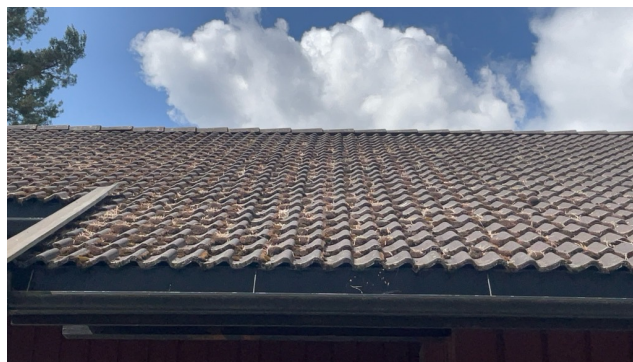
- Overvåk tilstanden jevnlig. For å få tilstandsgrad 0 eller 1 må tekkingen skiftes ut, men tidspunktet for når dette er nødvendig er vanskelig å si noe om.

Tak/vegg-beslag bør monteres der takflate går mot vegg.

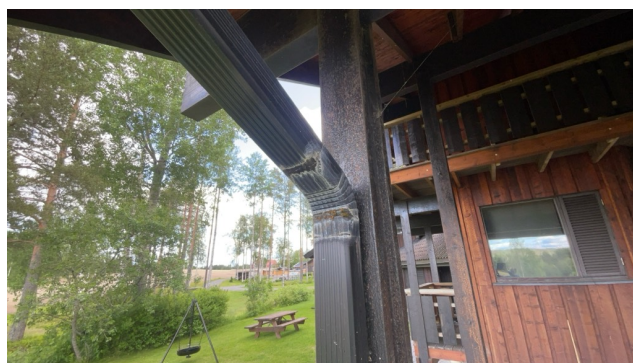
Litt tendenser til utettehet i skjøter av renner (mose)

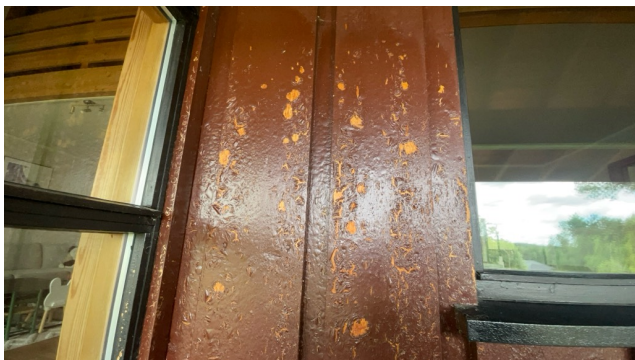
Overflatebehandling står foran utbedring med skraping/maling. Flassing kan oppstå som årsak av at veggene er malt med uegnet maling ifht. tidligere behandling.

Krakilering/flass

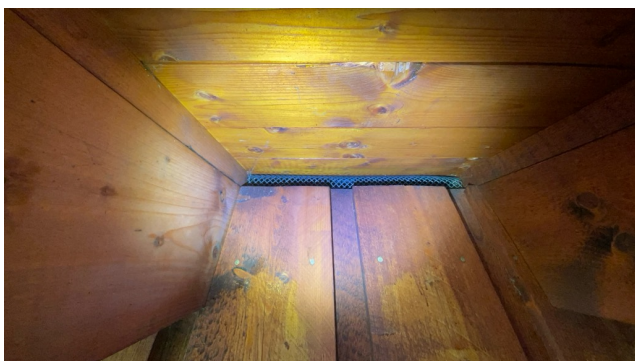
Synlig lufting i takkonstruksjon ved topp av panel

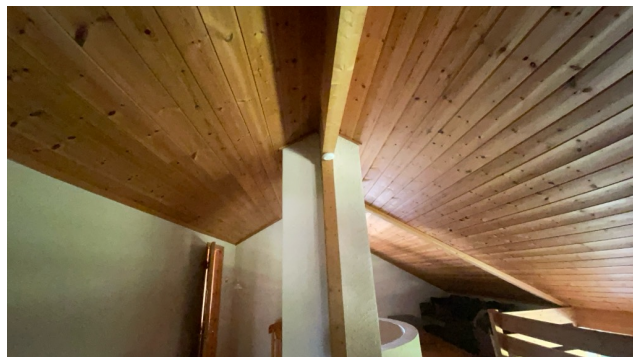
Åpen himling/ikke tilkomst til loft

- Det må gjennomføres ytterligere undersøkelser.

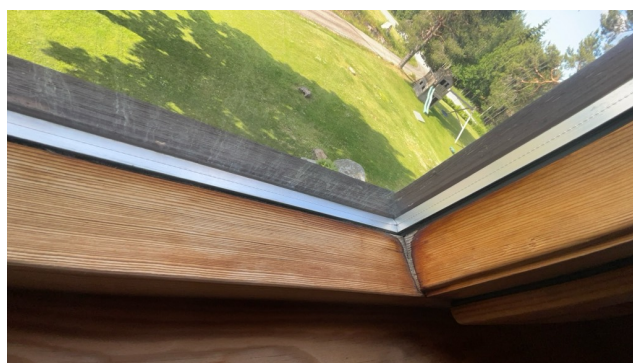
Kondensslitasje

- Vinduer med punkterte/sprukne glass må påregnes skiftes ut, enten hele vinduet eller kun selve glassene.

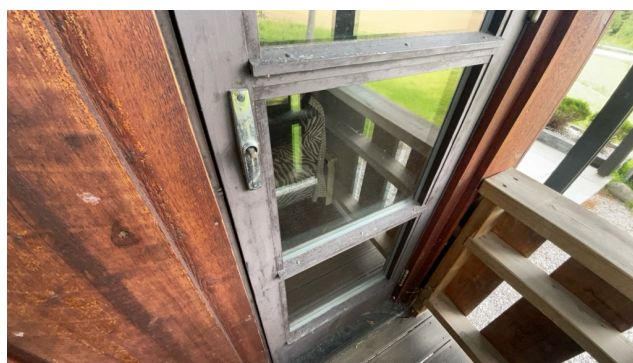
Håndtak falt av

Påregnelig å utbedre håndtak på balkongdør.

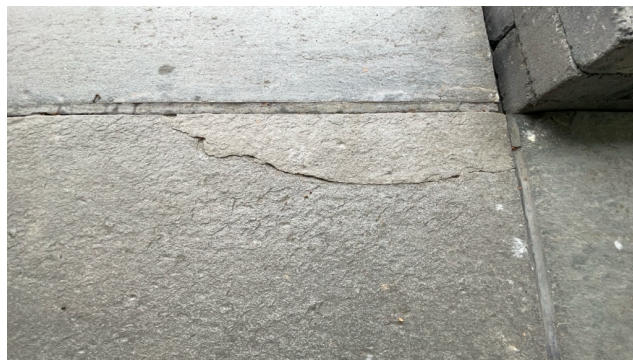
Det er ved entreside og kjellerentre noe løsne steinfliser i ytterkant. Det er stedvis sprekke dannelser og løsninger i fuger og enkelte steinflis (symptom på bevegelser eller frostspreng og mulig løsning i fliser).

Sprekk flis

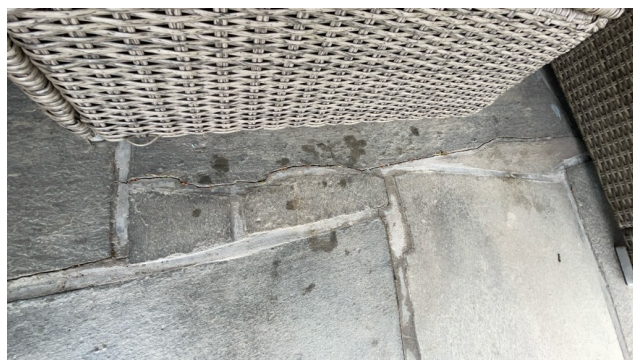
Sprekk fuge

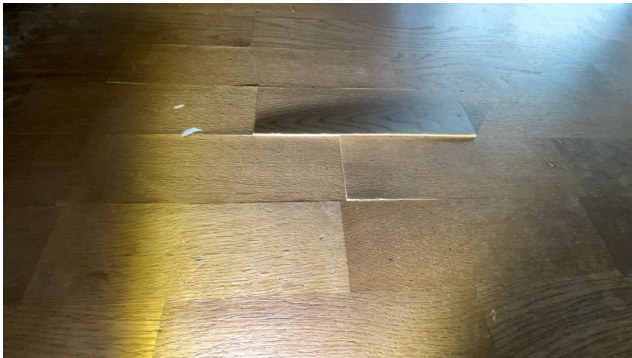
Det er naturlig noe bruksmerker slitasjer. Påvist større oppsprekk/oppkuving i parkett noen steder i stue/spisestue, men også noe mindre i soverom med parkett. Det mangler lister i bod samt en fotlist mot glassrekkverket i gang. Riss/løsning i strie himling over peis.

Eksempel oppsprekk/oppkuving i parkett

Avhengig av individuelle krav. Fungerer med avvik.

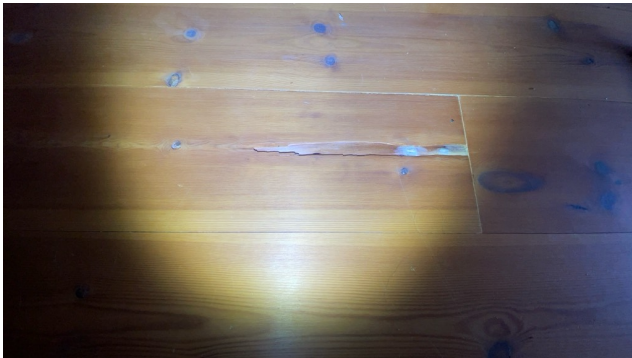
Bruksmerke heltregulv

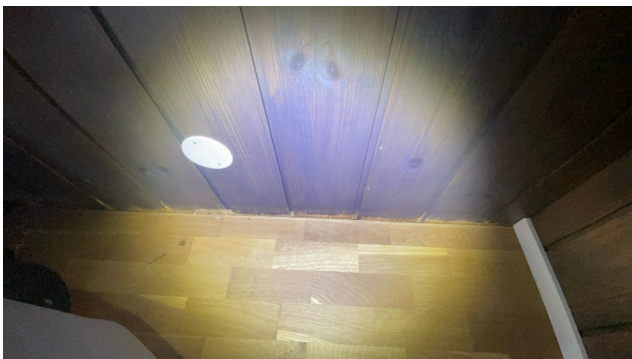
Manglende list

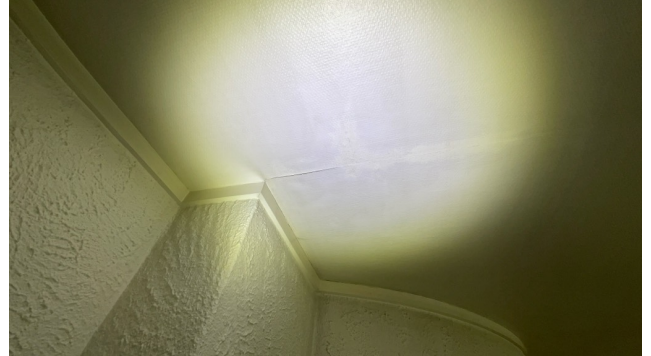
Riss/løsning strieskjøt

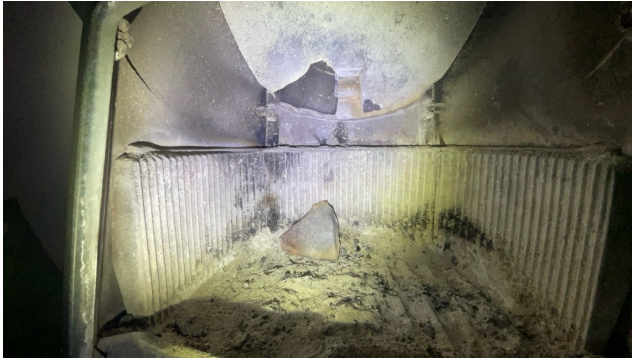
Ildfast plate/hvelvet i kjellerovnen har en avsprekt bit og det er litt sprekk over røykrørsinnføringen ved denne vedovnen. Det er litt rennestriper under sotluker (tyder på vann ned pipe enten i form av nedbør eller år kondens).

Skadet hvelv ovn

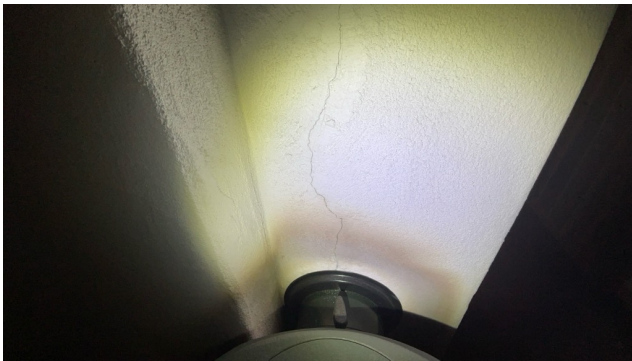
Riss røykrørsinnføring

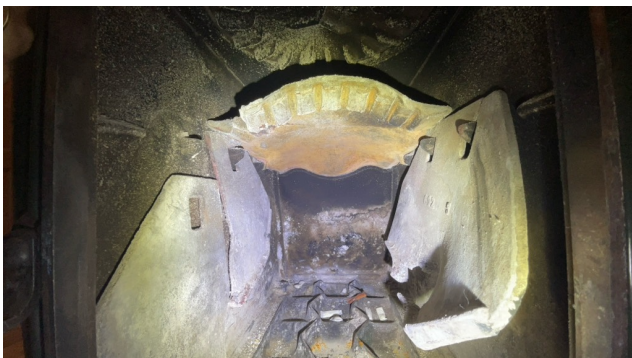
Brannplater inv i vedovn gang er slitt/mangelfulle med deformasjon og sprekk.

Skadede brannplater i ovn

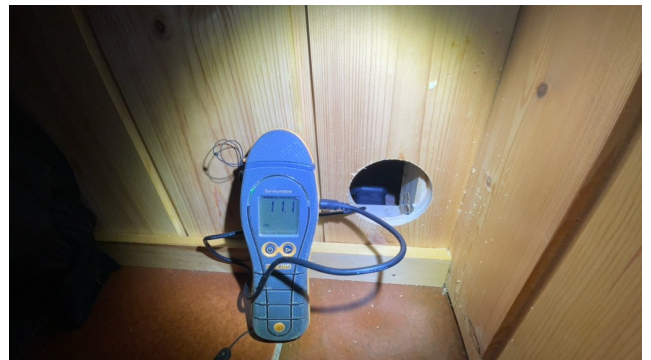
Hulltagning

Konstruksjonene i kjeller har åpen betong/mur, men påforet med trepanel i garderobe ved sikringsskapet. Hulltaking er foretatt her uten å påvise unormale forhold. Fuktkvotemåling (vekt%) i konstruksjonen ble målt til 11.

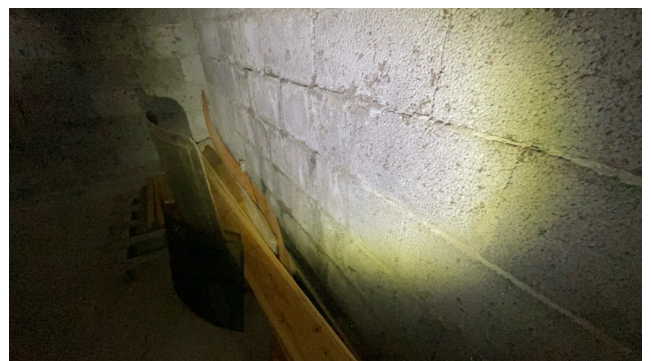
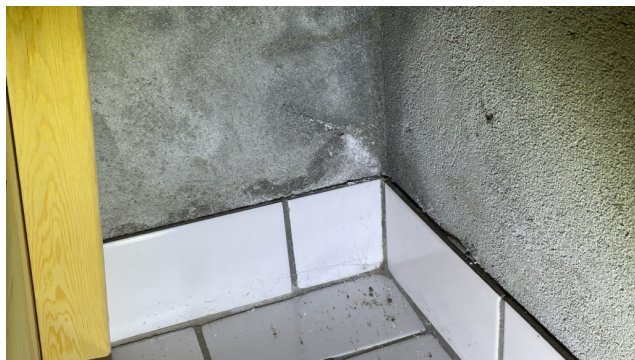
Et sted i kjellerstue har større saltutslag (fuktvandring), ellers noen mindre i nedkant vegger som gang/trapperommet til ytterdøren og hjørnet av bad. Stedvis noe forhøyninger ved fuktsøk i nedkant vegg og gulv. Dette er nokså vanlig for bygningstypen og kan i tillegg til fuktvandring i vegg skyldes kapilærsug fra grunn.

Saltutslag

- Det påviste fuktnivå gir grunn til å overvåke konstruksjonen jevnlig for å se utvikling over tid, og eventuelt foreta tiltak for å unngå fuktskader.

Av mindre betydning som en kjeller slik den er idag med "uorganiske" materialer, men skal man kle inn konstruksjonene med f.eks. trepaneler må det påregnes tiltak mot fuktvandringen.

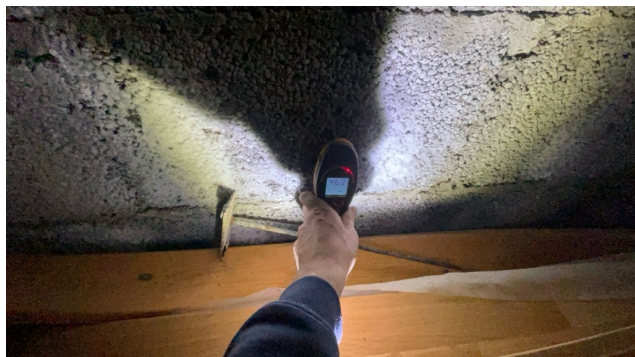
Forhøyninger enkelte steder ved fuktsøk på muroverflater

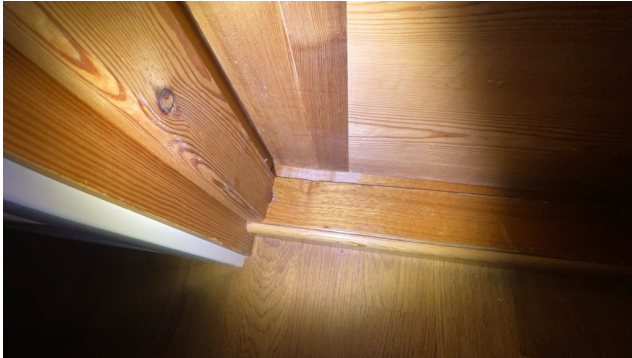
- Det er påvist avvik som tilsier at det bør foretas tiltak på enkelte dører.
- Dør til soverom tar litt i terskel. Dør til uinnredet kjellerstue går noe trått i karmen. Anfører også dør fra soverom til bad er blendet (satt plate foran i bad). Det mangler listverk rundt noen dører i kjeller (men kjeller er ikke ferdig innredet)

Dør som tar i terskel

- Enkelte dører må justeres.

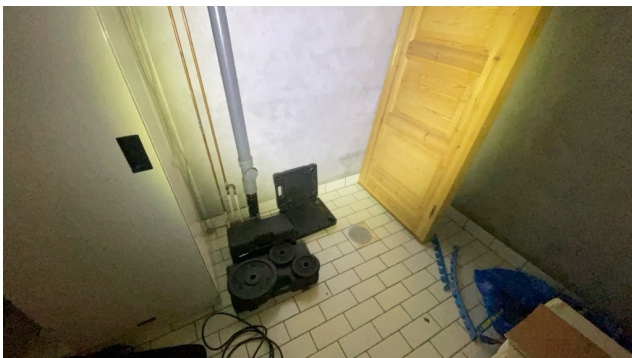
Rom planlagt for fremtidig bad

Rommet må ferdigstilles. Membran må verifiseres om det skal nyttes som et bad.

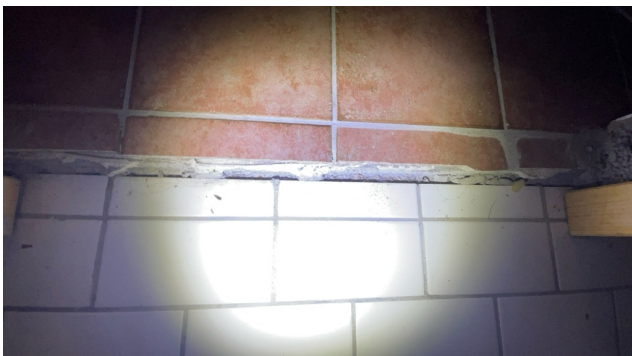
Kan ikke verifiseres membran (glippe mellom fliser i overgang mot trimrom)

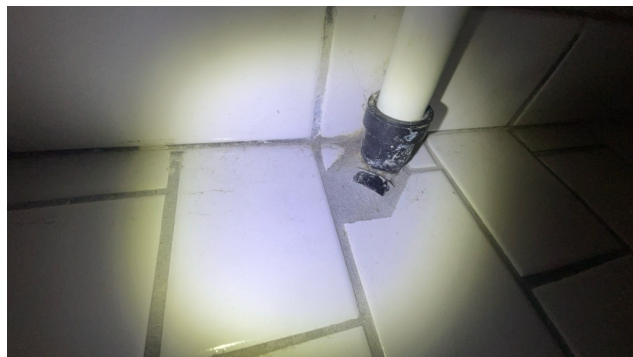
Ikke synlig membran ved rørøpstikk

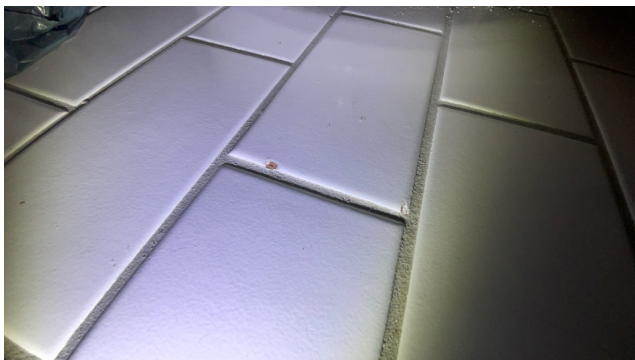
Påvist enkelte mindre avskall i flis (salagskade) samt påpeker sementbadert fuge mot i innerhjørne mot 2 vegger, men disse vegger er mur. Mindre krymp i silikon.

Små avskallinger

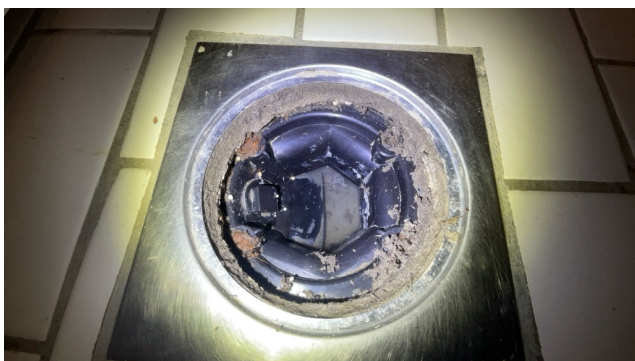
Sluk- ikke synlig membran

- Overvåk tilstanden jevnlig. For å få tilstandsgrad 0 eller 1 må tettesjiktet skiftes ut, men tidspunktet for når dette er nødvendig er vanskelig å si noe om.

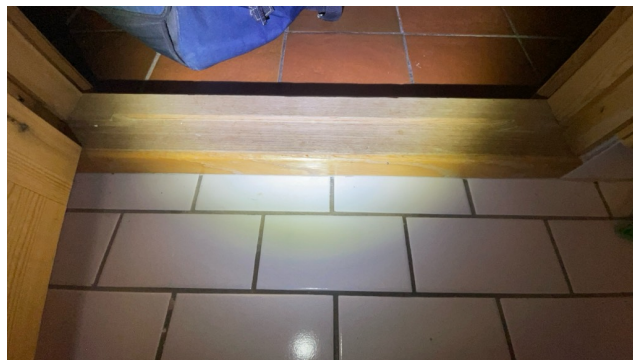
Ikke synlig membran ved terskel

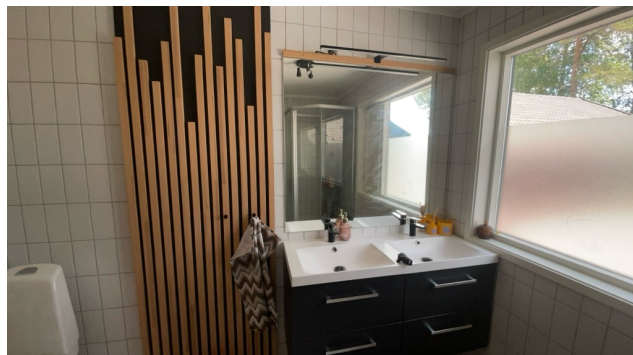
Vindu og spilevegg i våtzone

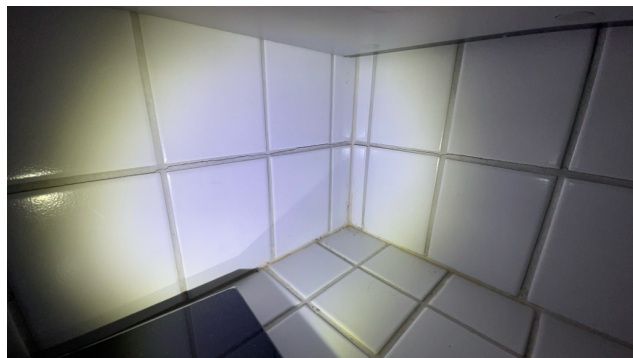
Det er en lengre horisontal oppsprekk i flisfuge ved hjørne under baderomsinnredning- symptom at det er vært en bevegelse/setning i konstruksjonen her.

Sprekk i fuge under innredning

- Slike riss/sprekker kan indikere bakenforliggende fuktskader, og konstruksjonen bør observeres jevnlig for å vurdere utvikling.

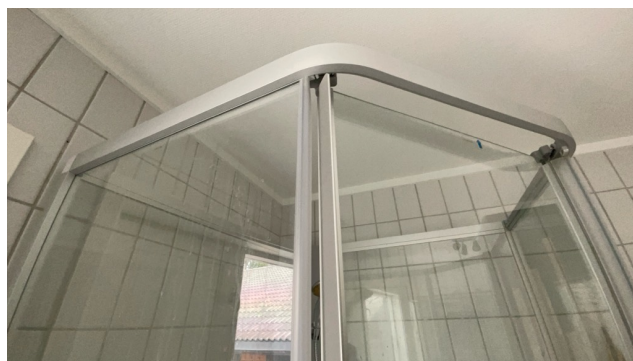
Litt justeringsbehov av dusjdør

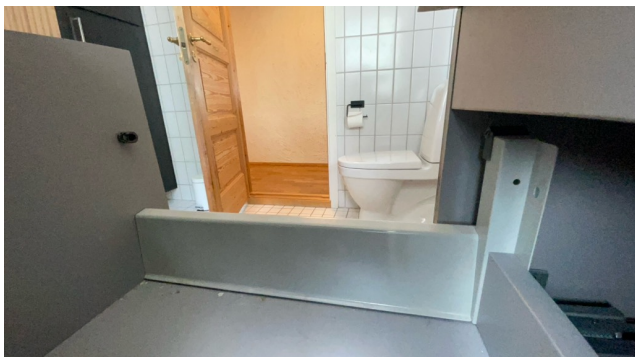
Stag på skuff mangler

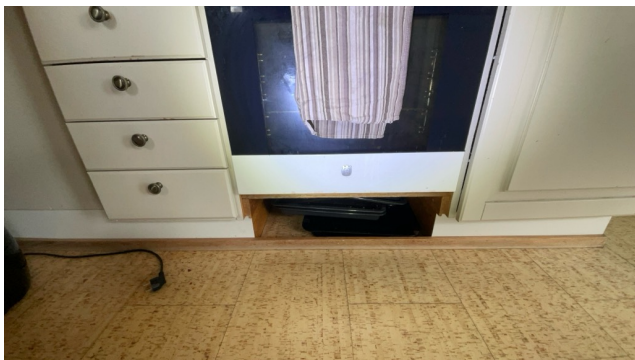
Manglende del under stekeovn

Fungerer med avvik. Utbedring vil avhenge av individuelle krav.

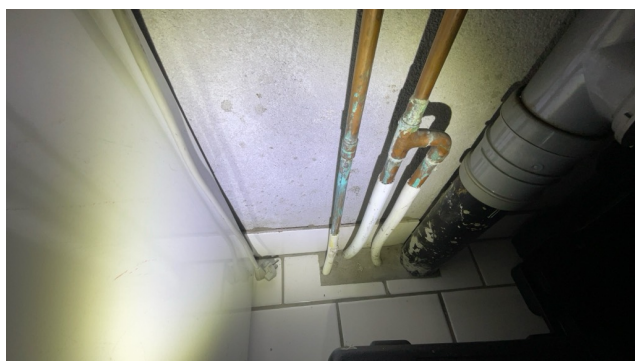
Eldre rør med litt irr

- Det er ikke behov for utbedringstiltak siden anlegget fungerer i dag, men ut ifra alder kan skader plutselig oppstå på eldre anlegg.
- I forbindelse med oppgradering av våtrom vil det være naturlig med utskiftning av rør.

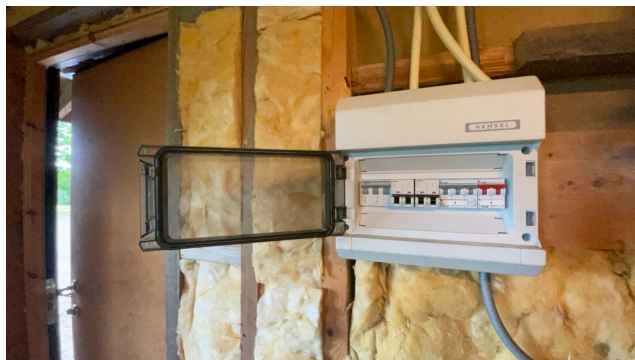
Umerket skap i garasje

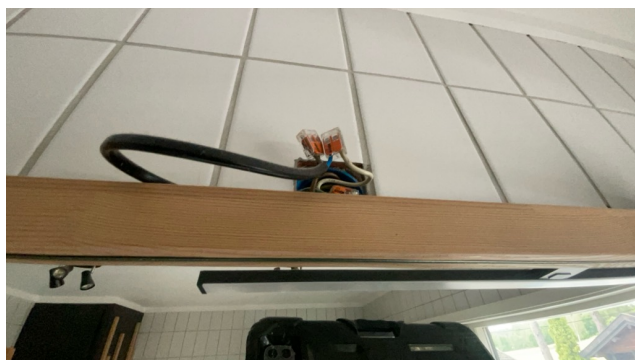
Åpen boks over speil på bad

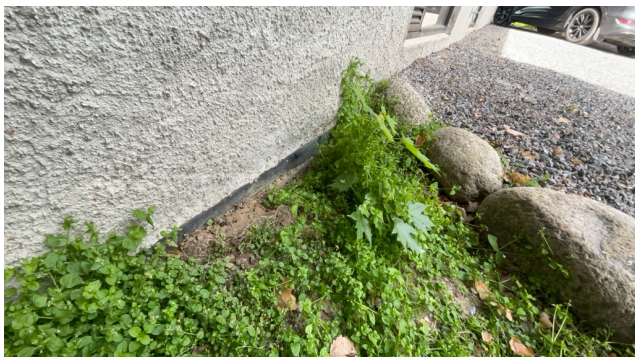
Observert fuktspærre, men kan ikke verifiseres rundt hele

- Overvåk tilstanden jevnlig. For å få tilstandsgrad 0 eller 1 må dreneringen skiftes ut, men tidspunktet for når dette er nødvendig er vanskelig å si noe om. Bruken av underetg/kjeller vil og være avgjørende.
