Sørpebølvegen 6, 2230 SKOTTERUD

**Unik og særegen enebolig \*  
5 soverom \* Dobbelgarasje/  
carport \* Usjenert \* Stor tomt**

# Unik og særegen enebolig

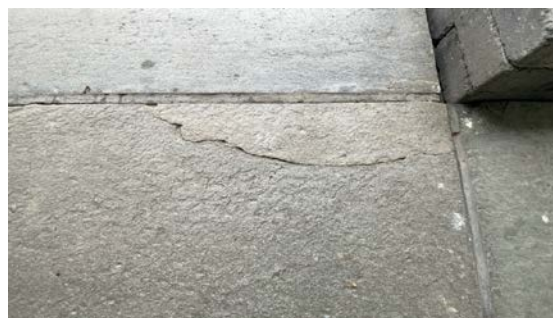
Det er ved entreside og kjellerentre noe løsne steinfliser i ytterkant. Det er stedvis sprekke-dannelser og løsninger i fuger og enkelte steinflis (symptom på bevegelser eller frostspreng og mulig løsning i fliser).

Løsning i steinflis

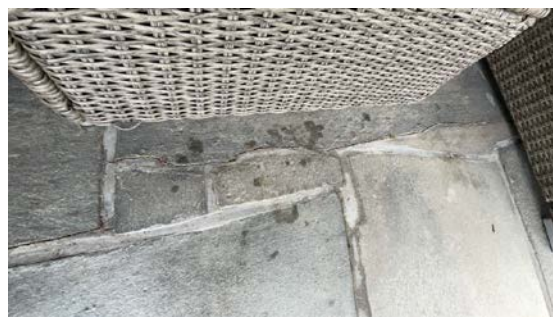
Sprekk flis

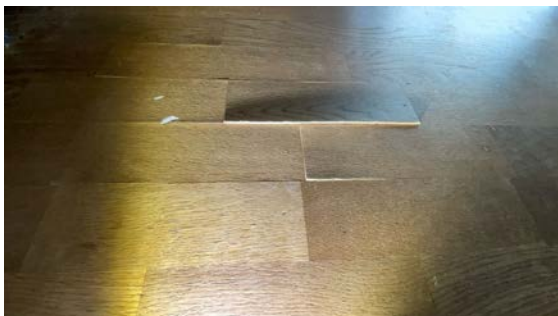
Det er naturlig noe bruksmerker slitasjer. Påvist større oppsprekk/oppkuving i parkett noen steder i stue/spisestue, men også noe mindre i soverom med parkett. Det mangler lister i bod samt en fotlist mot glassrekkverket i gang. Riss/løsning i strie himling over peis.

Eksempel oppsprekk/oppkuving i parkett

Avhengig av individuelle krav. Fungerer med avvik.

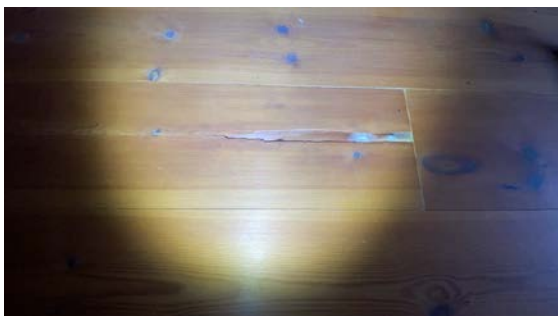
Bruksmerke heltregulv

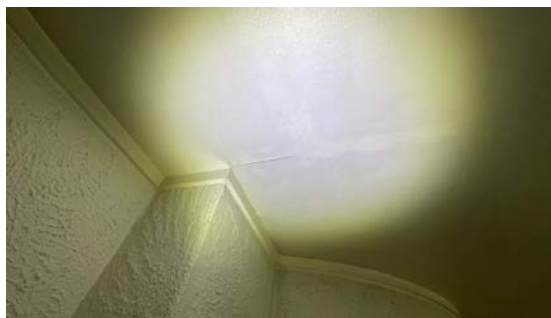
Riss/løsning strieskjøt

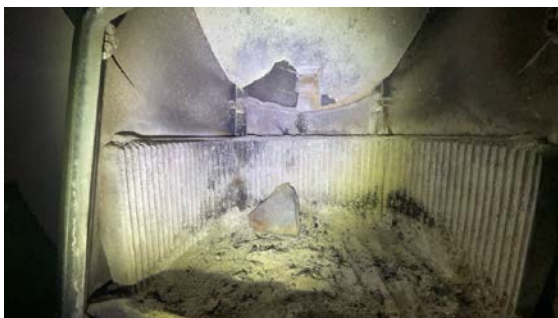
Ildfast plate/hvelvet i kjellerovnen har en avsprekt bit og det er litt sprekk over røykrørsinnføringen ved denne vedovnen. Det er litt rennestriper under sotluker (tyder på vann ned pipe enten i form av nedbør eller år kondens).

Skadet hvelv oven

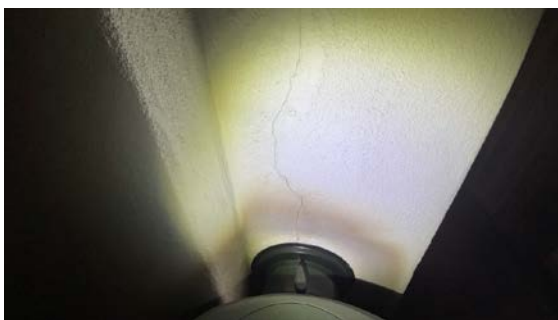
Riss røykrørsinnføring

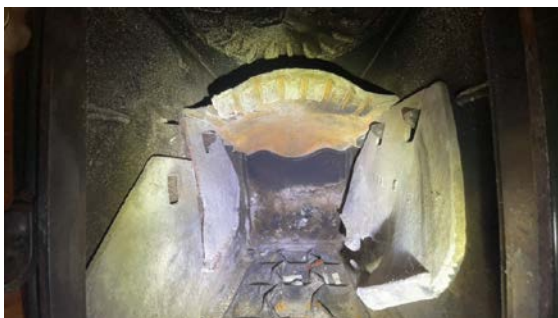
Brannplater inv i vedovn gang er slitt/mangelfulle med deformasjon og sprekk.

Skadede brannplater i ovn

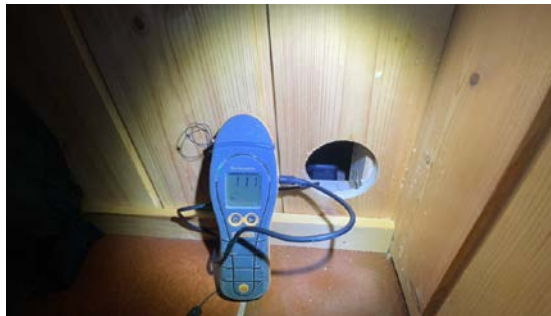
Gulvet er av betong, har fliser i gang og belegg i bod.  
Konstruksjonene i kjeller har åpen betong/mur, men påforet med trepanel i garderobe ved sikringsskapet. Hulltaking er foretatt her uten å påvise unormale forhold. Fuktkvotemåling (vekt%) i konstruksjonen ble målt til 11.

Hulltagning

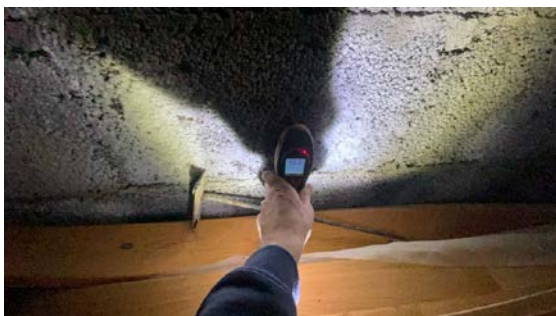
Et sted i kjellerstue har større saltutslag (fuktvandring), ellers noen mindre i nedkant vegger som gang/trapperommet til ytterdøren og hjørnet av bad. Stedvis noe forhøyninger ved fuktsøk i nedkant vegg og gulv. Dette er nokså vanlig for bygningstypen og kan i tillegg til fuktvandring i vegg skyldes kapillærsug fra grunn.

Forhøyninger enkelte steder ved fuktsøk på muroverflater

- Det påviste fuktnivå gir grunn til å overvåke konstruksjonen jevnlig for å se utvikling over tid, og eventuelt foreta tiltak for å unngå fuktskader.

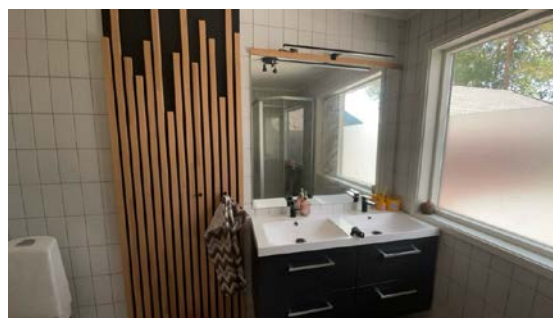
Vindu og spilevegg i våtzone

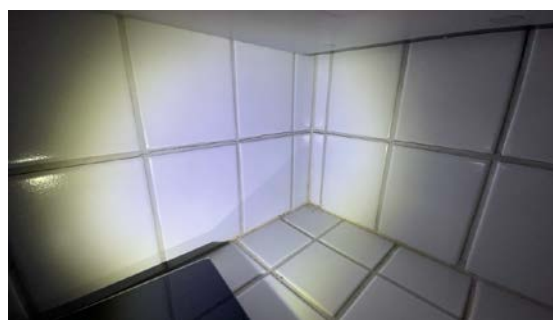
Det er en lengre horisontal oppsprekk i flisfuge ved hjørne under baderomsinnredningssymptom at det er vært en bevegelse/setning i konstruksjonen her.

Sprekk i fuge under innredning

- Slike riss/sprekker kan indikere bakenforliggende fuktskader, og konstruksjonen bør observeres jevnlig for å vurdere utvikling.

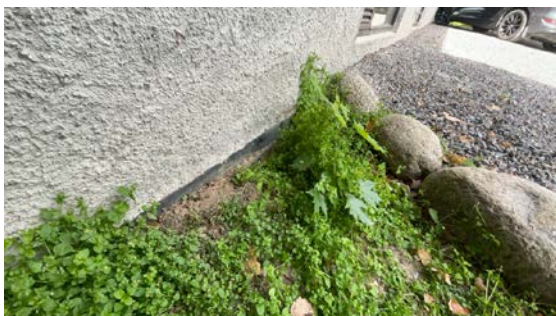
Det kan synes komme frem en fuktsperre/knotteplast på mur i lavere bed ved innerhjørnet mot toalett samt at topplisten så vidt kan synes på et terrassehjørne, men ellers er det usynlig da den går innunder terrenget og kan derav ikke verifiseres rundt hele (optimalt skal den også gå over terreng).

Observert fuktsperre, men kan ikke verifiseres rundt hele

- Overvåk tilstanden jevnlig. For å få tilstandsgrad 0 eller 1 må dreneringen skiftes ut, men tidspunktet for når dette er nødvendig er vanskelig å si noe om. Bruken av underetg/kjeller vil og være avgjørende.
