Tilstandsrapport

Enebolig

Solørvegen 434 og 436, 2407 ELVERUM

Befaringsdato: 26.08.2024

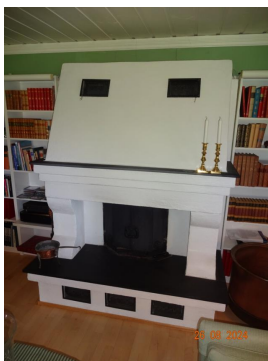
TG 2 Pipe og ildsted

Elementpipe med ett løp. Sotluke i kjeller.
Peis i med innsett i stue/kjøkken.
Eldre vedovn i entré.
Gnistsikring utført med metallplate under ildsted.
Eldre vedovn i kjeller.
Gnistsikring utført med metallplate under ildsted.
Utført piperehabilitering i pipe. Montert stålrør i pipe. Utført av: firma i ca.2020

- Større avstand til brennbart materiale må lages.

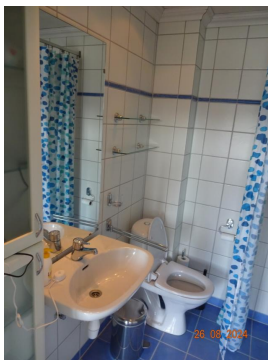
2.ETASJE > BAD

TG 2 Overflater vegger og himling

- Det må foretas tiltak for å lukke avviket.

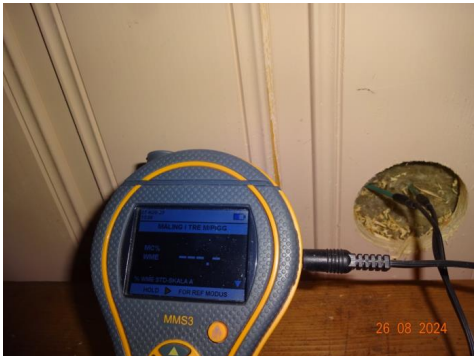
2.ETASJE > BAD 2

! TG 3 Generell

Rust på skruer i sluk.

Riss/sprekker/avskalinger i flisfuger.

Oppsprekking i silikon i hjørne.

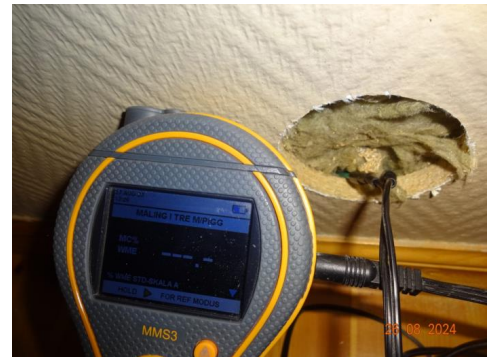
1.ETASJE > VASKEROM

Tidligere lekkasje ifra vannrør på grunn av utett kobling.

- Det er påvist avvik i fallforhold til sluk i forhold til krav i forskrift på byggetidspunktet.
- Det er påvist andre avvik:

Knirk i gulv og sprekke i sveiseskjøt.

- Våtrommet fungerer med dette avviket.

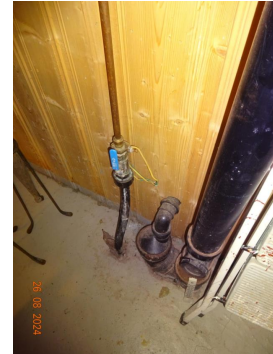
TG 2 Avløpsrør

Avløpsledninger av PVC (plastrør).
Kloakk antatt luftet over tak.

- Det er ikke behov for utbedringstiltak siden anlegget fungerer i dag, men ut ifra alder kan skader plutselig oppstå på eldre anlegg.

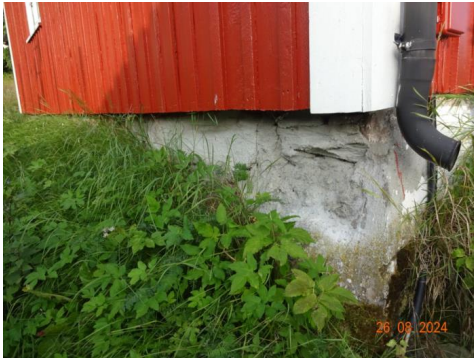
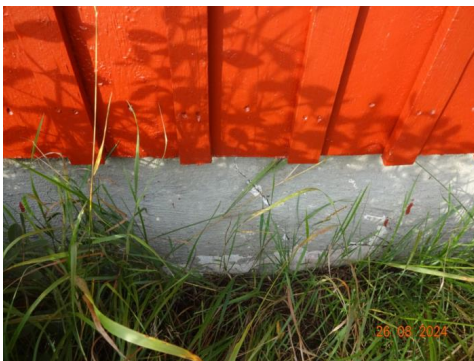
⚠ TG 2 Terrenforhold

Ganske flatt terreng inn til boligen, bør være noe fall fra grunnmur.
Anbefalt fall på terreng er 1:50 fra grunnmur.

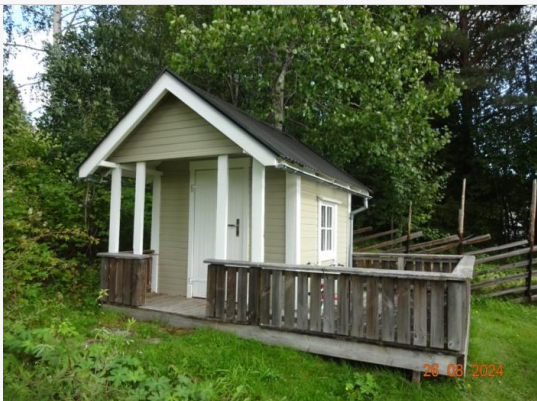
Lekestue

Påvist råteskade nederst i panel.
Slitt terrasse.
Rust i takrenner.

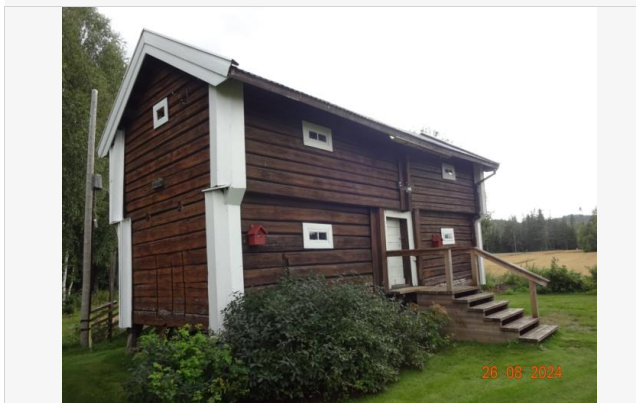
Stabbur

Skjevheter i yttervegger, bjelkelag og takkonstruksjon.

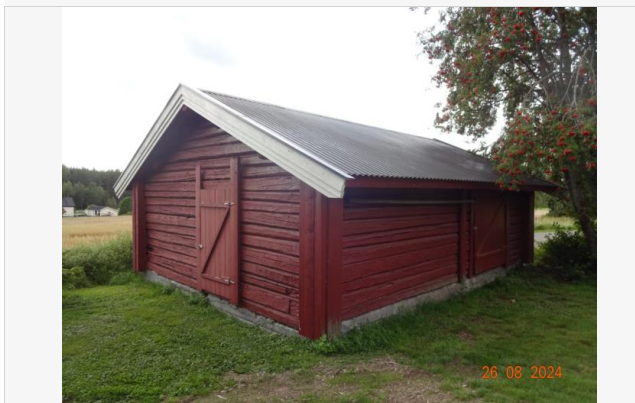
Garasje

Mangler takrenner og nedløp.
Påvist råteskader i laftet tømmer.
Setningsskader i støpt gulv. Avskalinger og sprekker i støpt gulv.
Ikke etablert undertak.

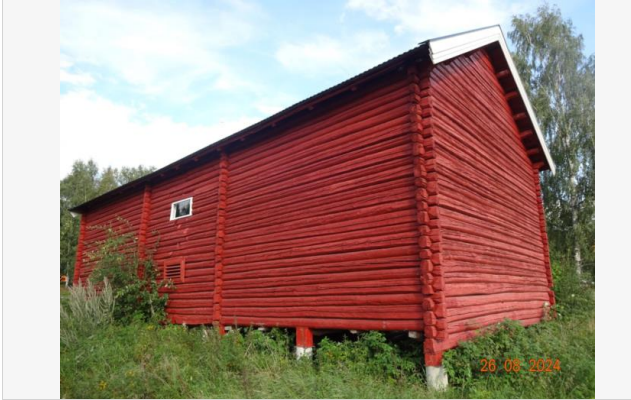
Laftet låve

Eldre laftet låve, generelt med preg etter aldersforvitring. Må påregne aldersforvitring og skader. Kun deler er besiktiget.

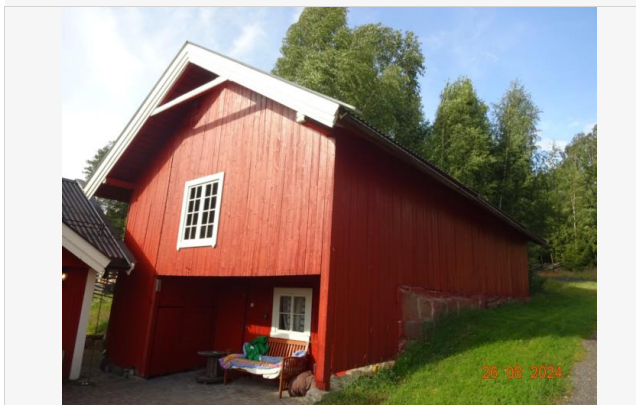
Uthus

Mangler takrenner og nedløp.
Deler uten undertak.
Knust vindusglass.
Det er påvist råteskadet treverk i underetasje.
Eldre uthus, generelt med preg etter aldersforvittringer. Må påregne aldersforvittringer og skader.

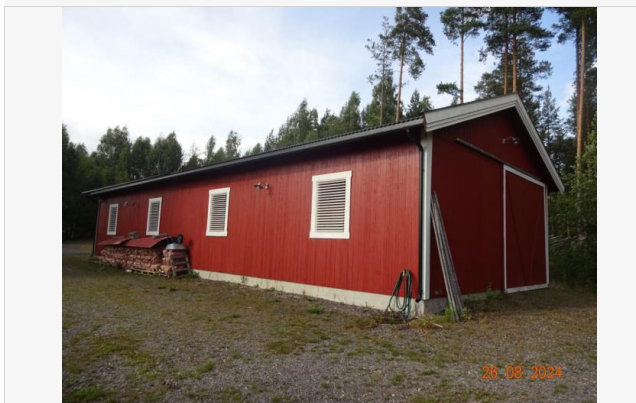
Traktorhus

Det påvist små skader i duk i undertak.
Det er påvist skadet takstol. Eier opplyser: Blir reparert før salg.
