Tilstandsrapport

Enebolig

Nyveien 217, 2450 RENA

Befaringsdato: 23.07.2024

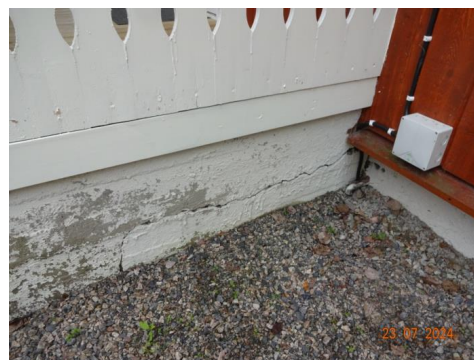
Mangler del med rekkverk.
Sprekker i grunnmur.

- Rekkverk må monteres for å lukke avviket.

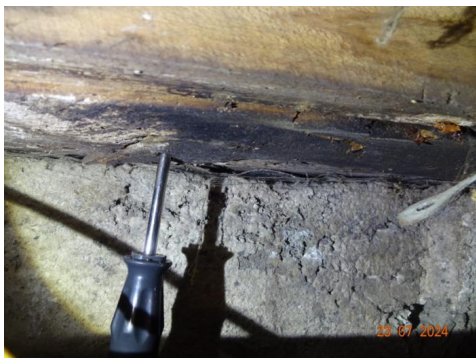
- Målt høydeforskjell på over 15 mm gjennom hele rommet. Tilstandsgrad 2 gis med bakgrunn i standardens krav til godkjente måleavvik.
- Det er påvist andre avvik:

Etasjeskille over 1.etasje.
Målt høydeforskjell på ca. 15 mm i stue, kjøkken og ett soverom.
Påvist råteskade i treverk over kjeller. Se bilde.

- For å få tilstandsgrad 0 eller 1 må høydeforskjeller rettes opp. Det vil imidlertid sjelden være økonomisk rasjonelt som et enkeltstående tiltak i en bolig som dette. Dersom boligen en gang skal renoveres, kan man vurdere slike tiltak.
- Det må foretas tiltak for å lukke avviket.

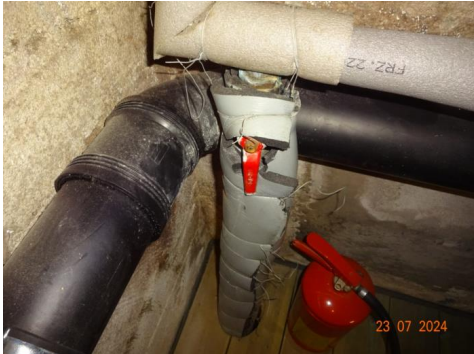
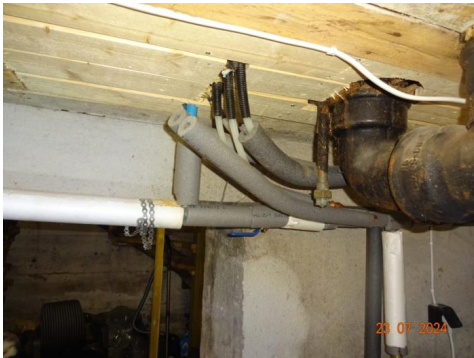
TG 2 Avløpsrør

Avløpsrør av støpejernsoil og PVC.

- Mer enn halvparten av forventet brukstid er passert på innvendige avløpsledninger.
- Det er påvist at avløpsrør av jern har rustskader.

- Det må påregnes utskiftning av avløpsrør.
- Det er ikke behov for utbedringstiltak siden anlegget fungerer i dag, men ut ifra alder kan skader plutselig oppstå på eldre anlegg.
- I forbindelse med oppgradering av våtrom vil det være naturlig med utskiftning av rør.

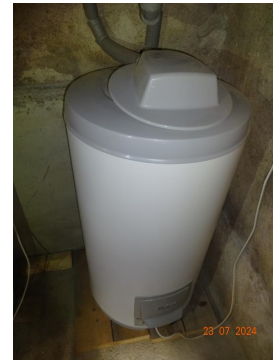
TG 2 Varmtvannstank - 2

Varmtvannsbereder plassert i kjellerrom, 190 liter.

- Det bør etableres tilfredsstillende el-tilkobling etter gjeldende forskrift.
