Nyveien 217, 2450 RENA

**Godt oppgradert enebolig med  
hybeldel i 2. etasje. Stor garasje  
fra 2021. Skjermet beliggenhet  
ca. 2 km fra Rena sentrum.**

## Nøkkelinformasjon

Befaringsdato: 23.07.2024

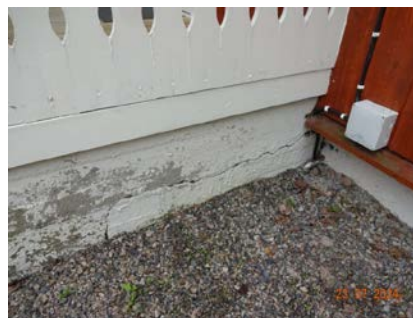
## Vurdering av avvik:

Sprekker i grunnmur.

- Rekkverk må monteres for å lukke avviket.

**Kostnadsestimat: Under 10 000**

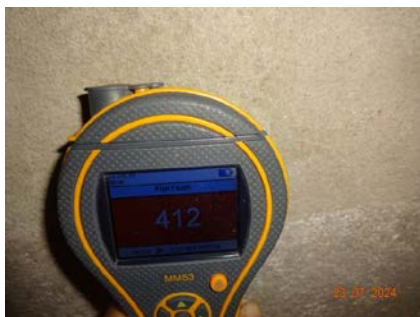
## TG 2 Kryp Kjeller

Blindkjeller under eldre del:

- Fuktsperre på bakken bør etableres.
- Ut ifra tilstanden i de besiktigede områdene er det ikke påvist unormale forhold, men det vil være usikkerhet rundt de mindre tilgjengelige områdene.

**Kostnadsestimat: Under 10 000**

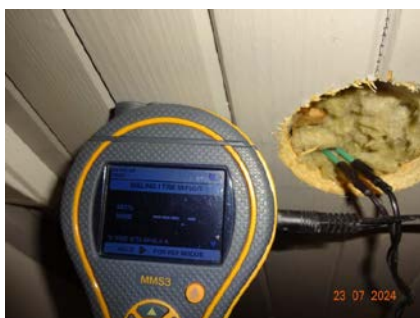
Det er tidligere utført hulltaking nederst på delevegg mot våtsonen. Ved bruk av fuktmåler ble det ikke registrert unormale verdier.

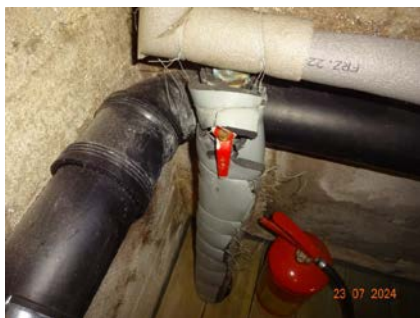
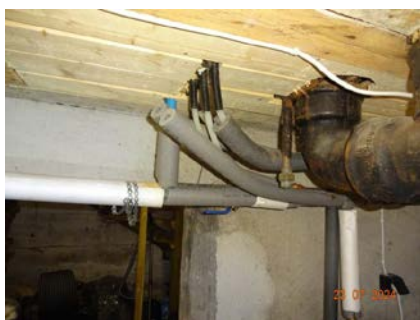
## TG 2 Avløpsrør

Avløpsrør av støpejernsoil og PVC.
