# Tilstandsrapport

Leilighet i tomannsbolig

Rødsveien 23, 1776 HALDEN

Befaringsdato: 12.04.2024

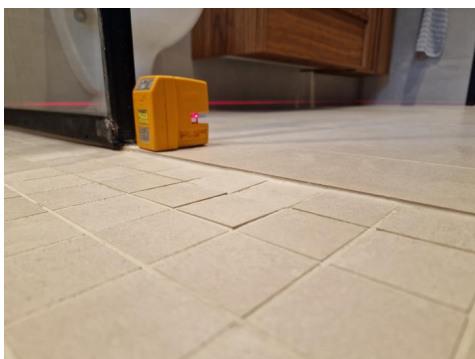
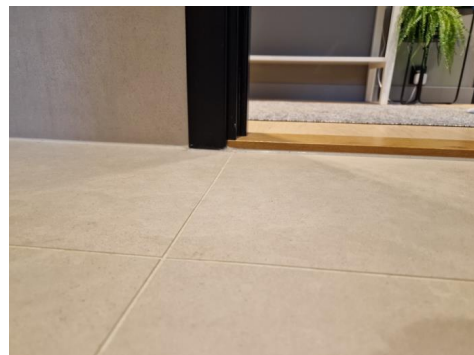
#### ! TG 2 Overflater Gulv

Gulvet er flislagt. Rommet har elektriske varmekabler.  
Fall målt til 10 mm over 3 meter utenfor dusjnise.  
Gulv ved dør er 30 mm over sluk.  
Fall noe mindre enn 1:100 i dusjnise (16 mm på 1,8 meter). Nedsenk er på 0-5 mm.

- Det er påvist avvik i krav til høydeforskjell/fall-løsning på våtrommet.

Det mangler oppbrett på 15 mm ved terskel.

Det kan trolig bli noe vann liggende i øvere del av dusjnisen ved bruk.

- Det må foretas utbedring av avviket.

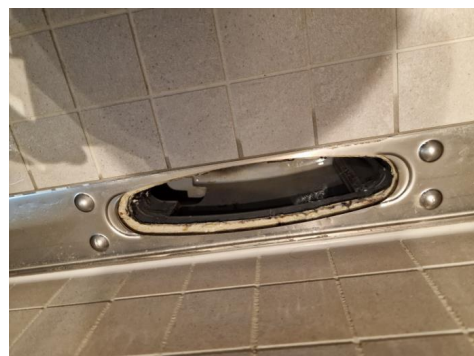
#### ! TG 2 Sluk, membran og tettesjikt

Det er plastsluk og smøremembran med ukjent utførelse.  
Det er mottatt sjekkliste fra utførende.

- Rommet er et våtrom hvor det ved etablering var krav om "uavhengig kontroll", men det foreligger ingen dokumentasjon på at det er utført "uavhengig kontroll".

- Innhent dokumentasjon, om mulig.

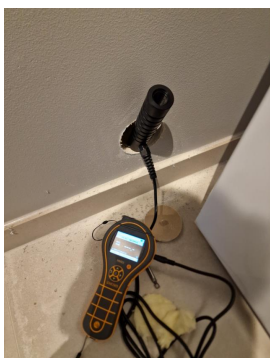
#### ! TG 0 Tilliggende konstruksjoner våtrom

Det ble foretatt hullboring fra vaskerom og inn mot badet.  
Det ble målt normale fuktverdier ved hulltaking.

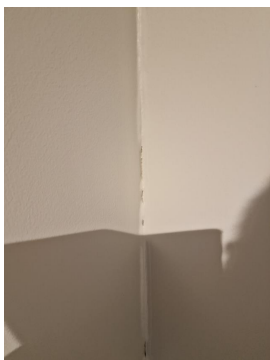
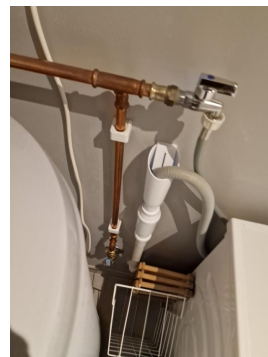
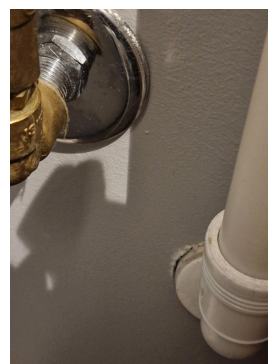
### ! TG 2 Overflater vegger og himling

Veggene har malte plater. Taket er malt.

- Det er uegnede materialer i våtsoner

Noe sprekkdannelser i hjørner.

Det bør legges membran i våtsoner/områder utsatt for fritt vann.

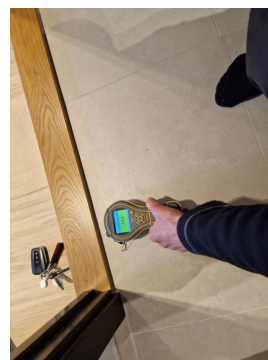
### ! TG 2 Overflater Gulv

- Det er påvist avvik i krav til høydeforskjell/fall-løsning på våtrommet.

- Det må foretas utbedring av avviket.

Det må trekkes membran opp på terskelen.

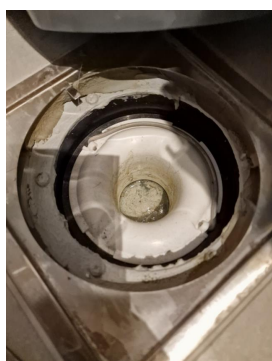
### ! TG 2 Sluk, membran og tettesjikt

- Innhent dokumentasjon, om mulig.

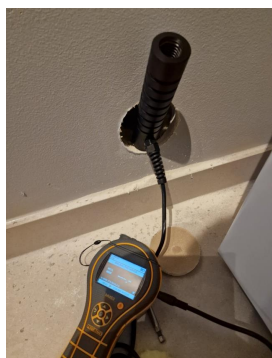
### ! TG 0 Tilliggende konstruksjoner våtrom

Det ble foretatt hullboring fra vaskerom og inn mot badet.  
Det ble målt normale fuktverdier ved hulltaking.
