# Tilstandsrapport

Leilighet i tomannsbolig

Rødsveien 23, 1776 HALDEN

Befaringsdato: 14.08.2025

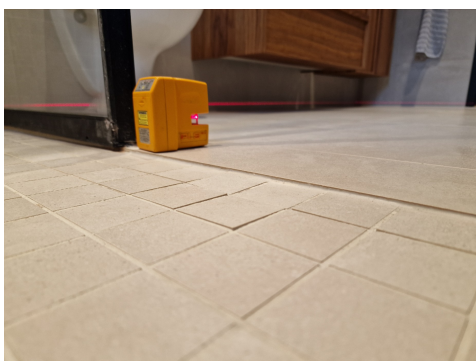
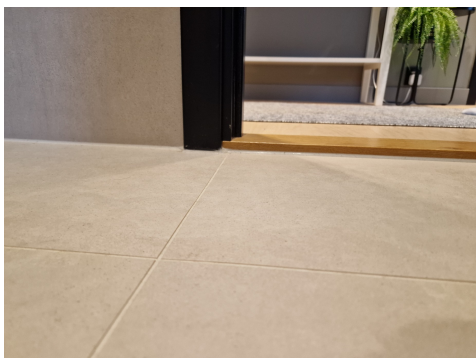
#### ! TG 2 Overflater Gulv

- Det er påvist avvik i krav til høydeforskjell/fall-løsning på våtrommet.
- Det mangler oppbrett på 15 mm ved terskel.  
Det kan trolig bli noe vann liggende i øvere del av dusjnisen ved bruk.

- Det må foretas utbedring av avviket.

Kostnadsestimat: 10 000 - 50 000

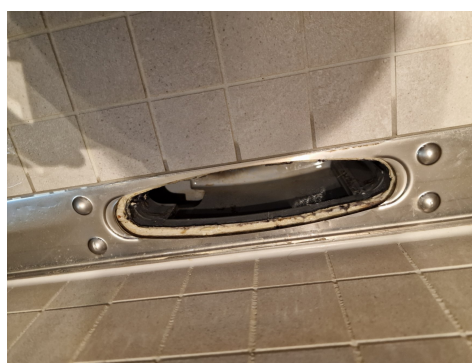
#### ! TG 2 Sluk, membran og tettesjikt

Det er plastsluk og smøremembran med ukjent utførelse.  
Det er mottatt sjekklister fra utførende.

- Innhent dokumentasjon, om mulig.

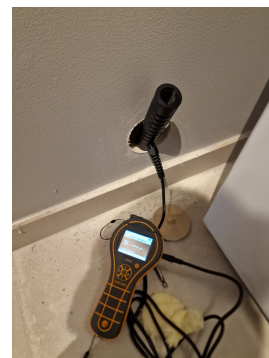
#### ! TG 0 Tilliggende konstruksjoner våtrom

Det ble foretatt hullboring fra vaskerom og inn mot badet.  
Det ble målt normale fuktverdier ved hulltaking.

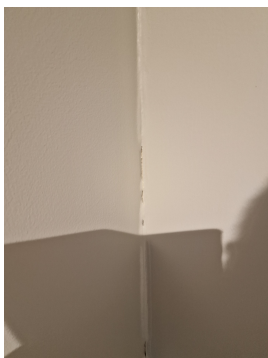
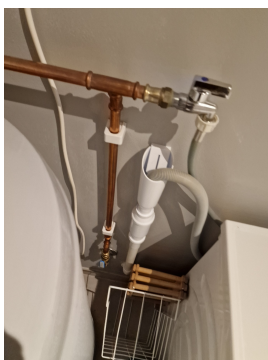
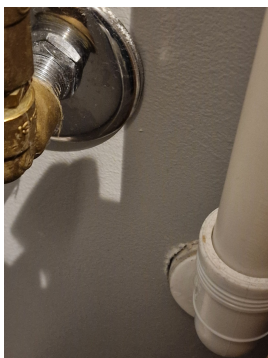
- Det er uegnede materialer i våtsoner
- Noe sprekkdannelser i hjørner.

Det bør legges membran i våtsoner/områder utsatt for fritt vann.

**Kostnadsestimat: Under 10 000**

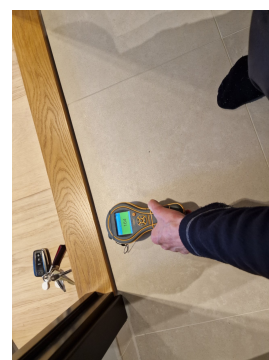
#### ! TG 2 Overflater Gulv

- Det er påvist avvik i krav til høydeforskjell/fall-løsning på våtrommet.

- Det må foretas utbedring av avviket.

Det må trekkes membran opp på terskelen.

**Kostnadsestimat: Under 10 000**

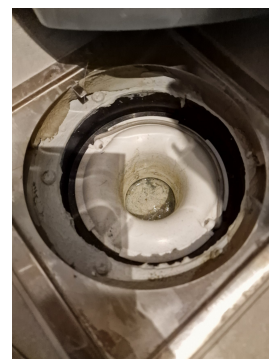
#### ! TG 2 Sluk, membran og tettesjikt

- Innhent dokumentasjon, om mulig.

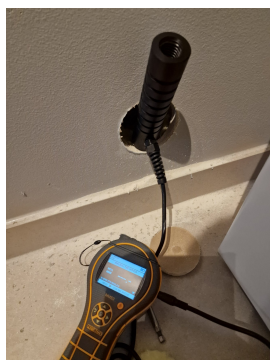
## TG 0 Tilliggende konstruksjoner våtrom

Det ble foretatt hullboring fra vaskerom og inn mot badet.  
Det ble målt normale fuktverdier ved hulltaking.
